## Wyniki badań archeologicznych na stan. 7/28 "Zamczysko" w Niemirówku, woj. zamojskie

Archeologia Polski Środkowowschodniej 2, 183-185

1997

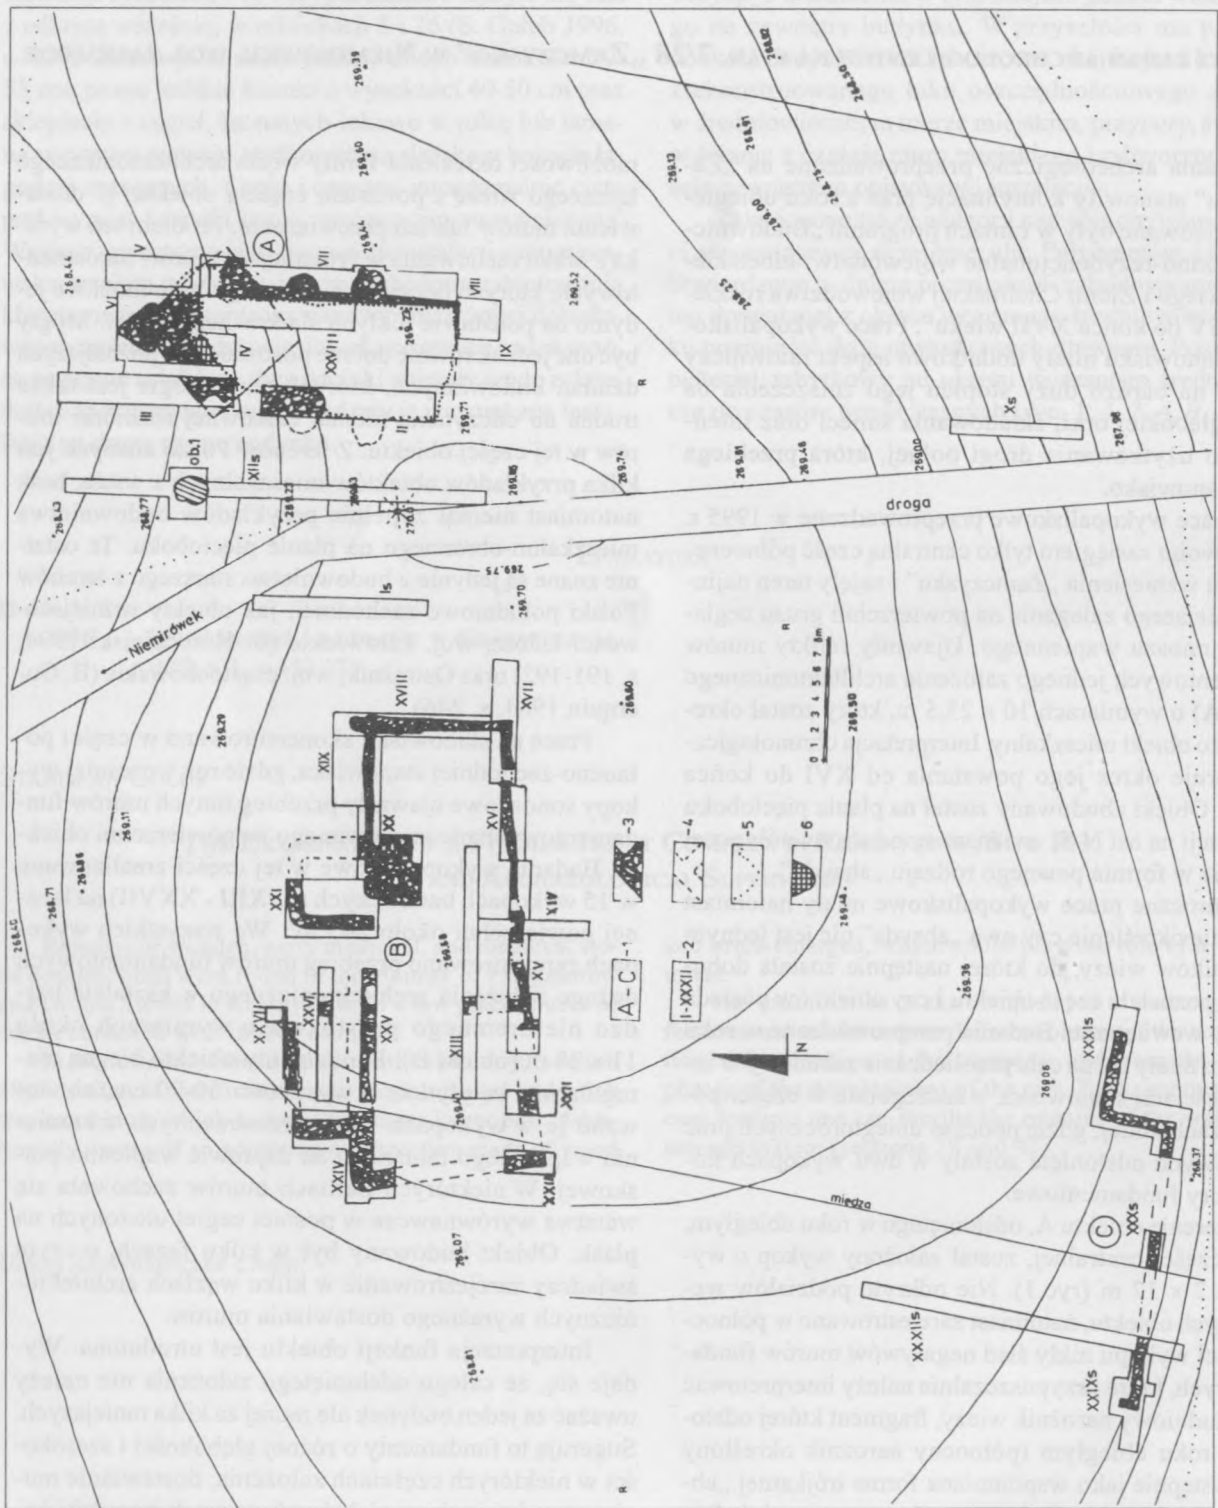
Ryc.1. Niemirówek stan. 7/28 „Zamezysko”. Plan sytuacyjny z lokalizacją wykopów badawczych i odsłoniętych reliktów murów: 1 – numery obiektów, 2 – numery wykopów badawczych, 3 – fundamenty kamienne, 4 – domniemany zarys murów, 5 – zasięg śmietniska, 6 – posadzka w obiekcie A.

Na terenie obiektu A, odsłoniętego w roku ubiegłym, w jego części centralnej, został założony wykop o wymiarach 2 x 17 m (ryc.1). Nie odkryto podziałów wewnętrznych obiektu, natomiast zarejestrowano w północnej części wykopu nikły ślad negatywów murów fundamentowych, które przypuszczalnie należy interpretować jako południowy narożnik wieży, fragment której odsłonięto w roku ubiegłym (północny narożnik określony został wstępnie jako wspomniana forma trójkątnej „absydy” budynku). Obiekt A stanowił przypuszczalnie formę wieży na planie kwadratu, do której dobudowana została od strony południowej część na planie prostokąta. Stwierdzenie dwufazowości obiektu, jako wieży z częścią dobudowaną, jest jednak hipotetyczne z uwagi brak

Prace na stanowisku skoncentrowano w części północno-zachodniej stanowiska, gdzie rok wcześniej wykopy sondażowe ujawniły przebieg innych murów fundamentowych nie zachowanego na powierzchni obiektu. Badania wykopaliskowe w tej części zrealizowano w 15 wykopach badawczych (nr XIII - XXVII) na łącznej powierzchni około 245 m<sup>2</sup>. We wszystkich wykopach zarejestrowano przebieg murów fundamentowych dużego założenia architektonicznego w kształcie bardzo nieforemnego prostokąta o wymiarach około 11 x 38 m (obiekt B). Fundamenty obiektu biegną nieregularnie, są płytkie, o wysokości 50-70 cm, zbudowano je w wykopach wąskoprzestrzennych, z kamienia wapiennego łamanego na zaprawie wapienno-piaskowej. W niektórych partiach murów zachowała się warstwa wyrównawcza w postaci cegieł ułożonych na płask. Obiekt budowany był w kilku fazach, o czym świadczy zarejestrowanie w kilku węzłach architektonicznych wyraźnego dostawiania murów.
