Artur Dobry

Dziewiętnastowieczne prace restauracyjne w zespole zamkowo-katedralnym w Kwidzynie

Komunikaty Mazursko-Warmińskie nr 1, 35-42

1994

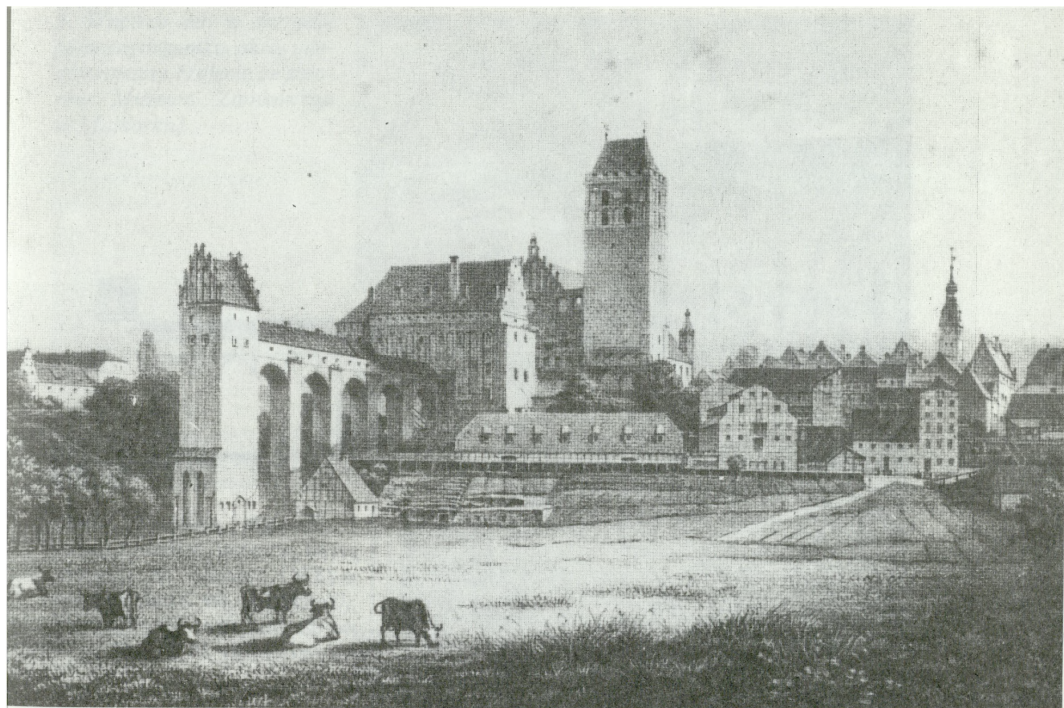
1. Widok zespołu zamkowo-katedralnego od strony zachodniej, połowa XIX w. (rycina według rysunku C. A. Manna, zbiory Muzeum Zamkowego w Malborku)
