## Adaptacja i remont kamienicy przy ul. Poznańskiej 15 w Warszawie – trudna droga do kompromisu

Kurier Konserwatorski nr 1, 9-13

# Adaptacja i remont kamienicy przy ul. Poznańskiej 15 w Warszawie – trudna droga do kompromisu

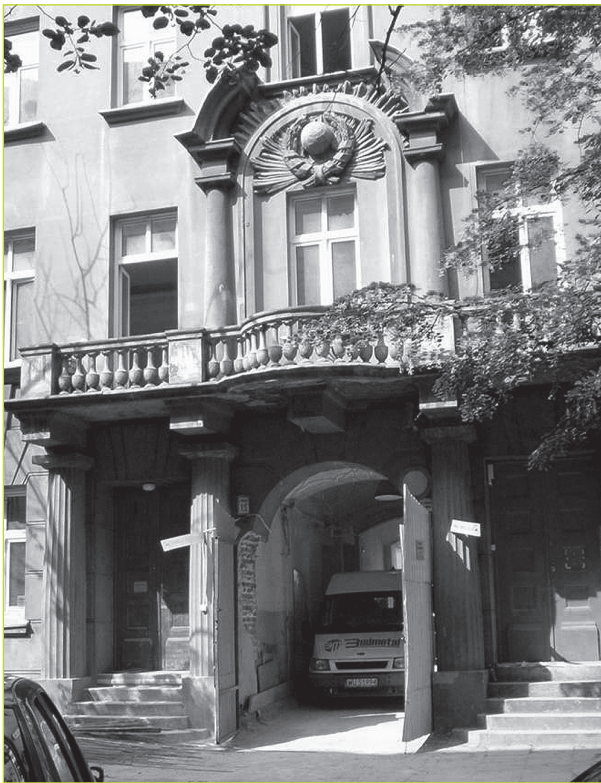
1

1. Warszawa, kamienica ul. Poznańska 15, środkowa część fasady, fot. M. Gmiter, czerwiec 2008 r.

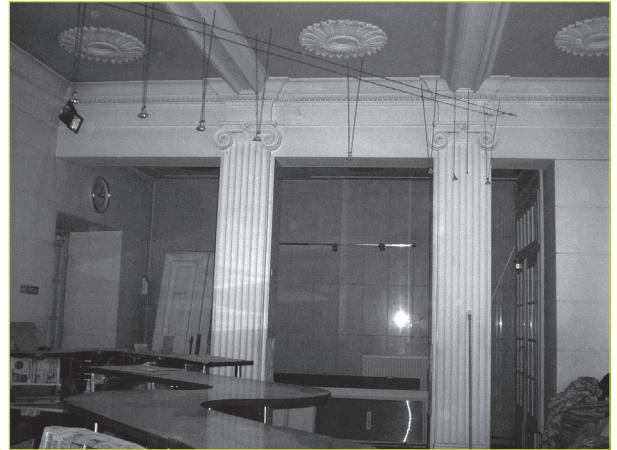
2

2. Warszawa, kamienica ul. Poznańska 15, filary w sali na parterze, fot. M. Gmiter, czerwiec 2008 r.

Kolejną koncepcję przebudowy i adaptacji kamienicy opracowano w październiku 2006 r., ale nie dostosowano się w pełni do zaleceń konserwatorskich. Zrezygnowano z garażu podziemnego. We wnętrzach, oprócz robót wymienionych wcześniej, planowano wstawienie ścianek między kolumny w sali na parterze i wydzielenie czterech dodatkowych pomieszczeń z pokoju sąsiedniego. Wejścia w narożach tylnej oficyny w elewacjach od podwórza miały być zamienione na wysunięte werandy.

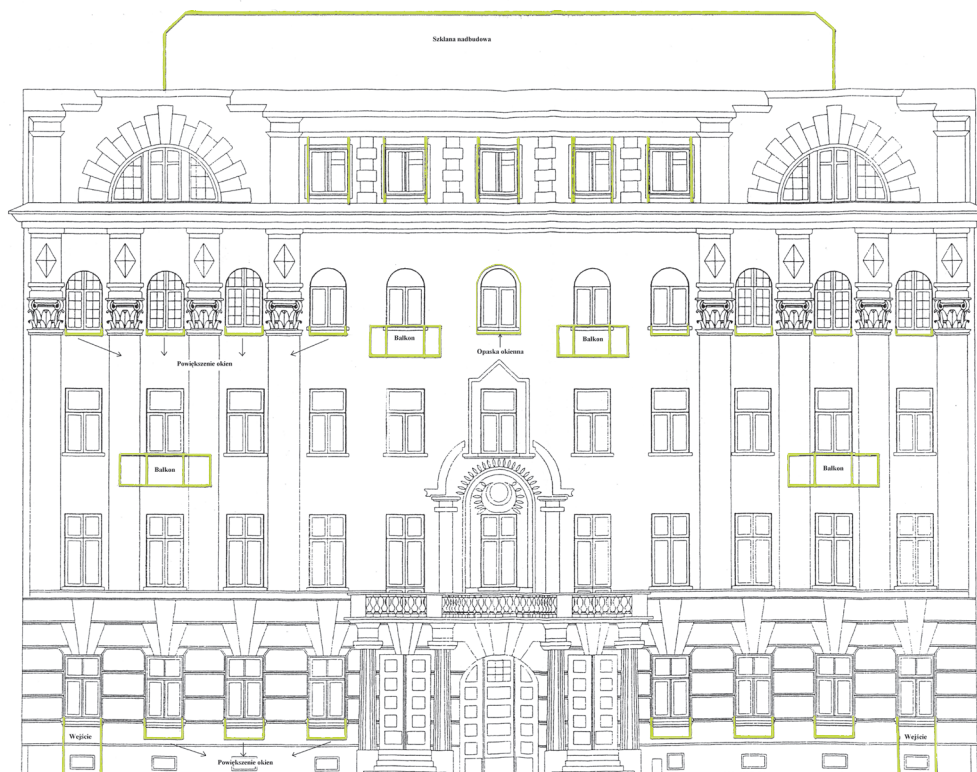
Warszawa, kamienica ul. Poznańska 15, zmiany proponowane na elewacji według pierwszej koncepcji inwestora, rysunek na kopii inwentaryzacji elewacji budynku wykonanej przez projektanta – Studio Gomez, M. Gmiter, wrzesień 2008 r.

Pierwsza koncepcja projektowa powstała w czerwcu 2006 r. Cały obiekt miał być nadbudowany przeszkloną kondygnacją. Zaplanowano też wiele innych istotnych zmian, takich jak umieszczenie w prześwicie bramnym windy samochodowej, przevożącej samochody do garażu podziemnego; wstawienie czterech balkonów; powiększenie okien na parterze, trzecim i czwartym piętrze, z wariantem przeszklenia całości czwartego piętra; zamiana okien w skrajnych osiach parteru na wejścia ze schodami; zastąpienie stolarki okien z PCW stolarką drewnianą; zastąpienie drewnianej bramy głównej i bocznych drzwi drzwiami szklanymi; wykonanie przy głównej bramie elektrycznej platformy dla osób niepełnosprawnych; na podwórzu – szklany szyb windy zewnętrznej i przekrycie części powierzchni szklanym dachem oraz piramidalny, szklany świetlik wystający z posadzki; wymiana dwóch bocznych klatek schodowych na żelbetowe z marmurowymi

stopniami zamiast oryginalnego, różowego lastryka oraz metalowymi balustradami na wzór balustrad istniejących w dwóch klatkach głównych; umieszczenie przy klatkach schodowych czterech wind; zabudowanie wnek balkonowych wysuniętymi, przeszklonymi „werandami”; zamiana niektórych okien na drzwi i odwrotnie. We wnętrzu, na parterze zaprojektowano schody do piwnicy i wbudowany śmietnik oraz zaplanowano likwidację filarów w sali od frontu. W sali na piętrze przewidziano zastąpienie krótszych ścian ze sztukateriami nowymi ścianami działowymi oraz inne umiejscowienie wejść. W dokumencie „Wskazania konserwatorskie do remontu i modernizacji” z czerwca 2006 r. zaproponowano m.in. rozwiązania mające na celu wzbogacenie zabytku elementami stylizacyjnymi z XIX w. Dopuszczono możliwość wprowadzenia do przejazdu bramnego nowego wystroju sztukatorskiego, udekorowania sztukateriami oraz mozaikowymi podestami tylnej klatki schodowej i zastąpienia drzwi sali recepcyjno-balowej z lat dwudziestych XX w. repliką drzwi XIX-wiecznych „o znacznie elegantszych podziałach i profilowaniach”.
