Marek Siewniak, Wojciech Bobek

Aleje historyczne – dobre przykłady: aleja 3 Maja w Krakowie i aleja NMP w Częstochowie

Kurier Konserwatorski nr 8, 5-12

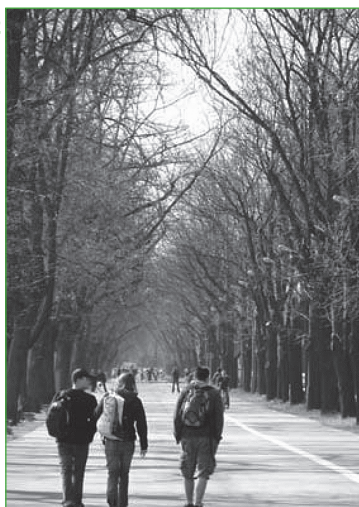
2. Pas pieszy ze ścieżką rowerową. Fot. W. Bobek.

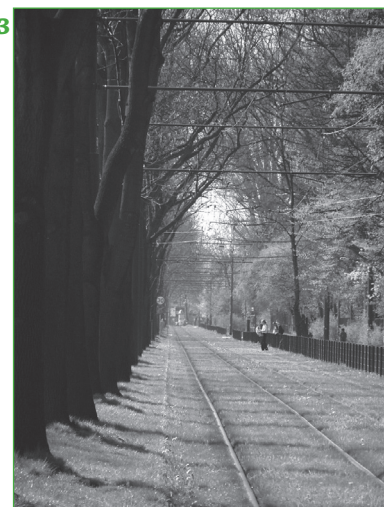
3. Torowisko tramwajowe. Fot. W. Bobek.

śmieci, linia hydrantów i kilka automatów telefonicznych. Podczas ostatniego remontu torowiska pokryto je trawnikiem.

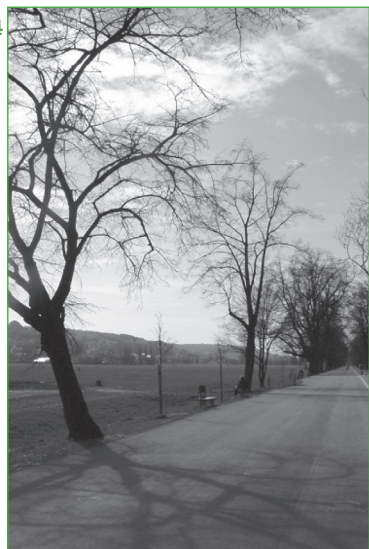
4. Rząd C, luka obsadzona. Fot. M. Siewniak.

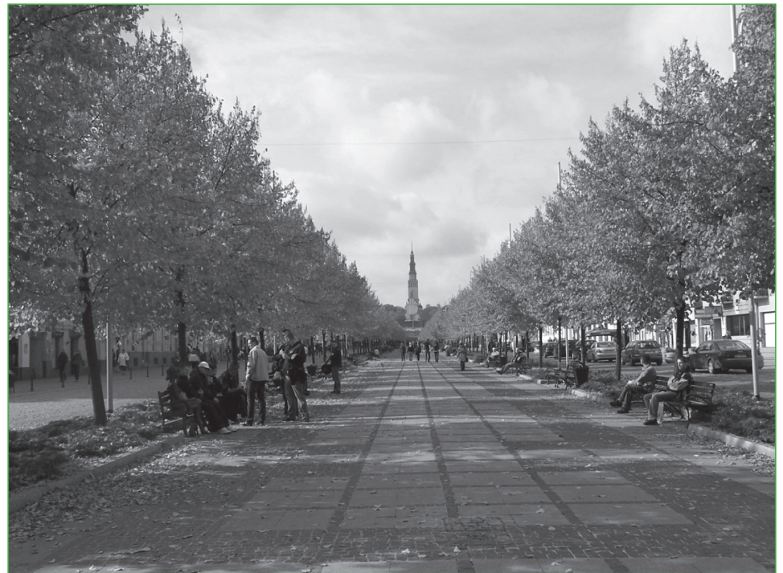
8. 5 lat po rekonstrukcji 3. odcinka alei NMP w Częstochowie. Fot. UM Częstochowa.

Drzewa z bryłą korzeniową sadzone były w tzw. rowie wegetacyjnym o szerokości 100 cm i głębokości 80 cm, w którym grunt rodzimy wymieniono

na substrat sporządzony zgodnie z dokumentacją projektową. Zawierał on grube, odpadowe frakcje keramzytu, mające zabezpieczyć przestrzeń korzeniową przed zagęszczeniem i tym samym zapewnić trwałą przewiewność.

Pod drzewami na ok. 80% powierzchni wykonano trawniki, a pozostałe 20% obsadzono krzewami okrywowymi, ułożonymi na wydzielonych rabatach w formie pasów otoczonych trawnikami. Takie same rozwiązania kompozycyjne zastosowano przy rewaloryzacji zieleni w pierwszej części alei Najświętszej Maryi Panny w 2006 r., ale już z zastosowaniem lipy warszawskiej.
