## Technika konstrukcji polskich fortyfikacji z 1939 r. Metoda i wyniki badań terenowych odcinka Nowogród nad Narwią-Szablak

Kwartalnik Historii Nauki i Techniki 22/3, 549-576

## TECHNIKA KONSTRUKCJI POLSKICH FORTYFIKACJI Z 1939 R. METODA I WYNIKI BADAŃ TERENOWYCH ODCINKA NOWOGRÓD NAD NARWIĄ-SZABLAK

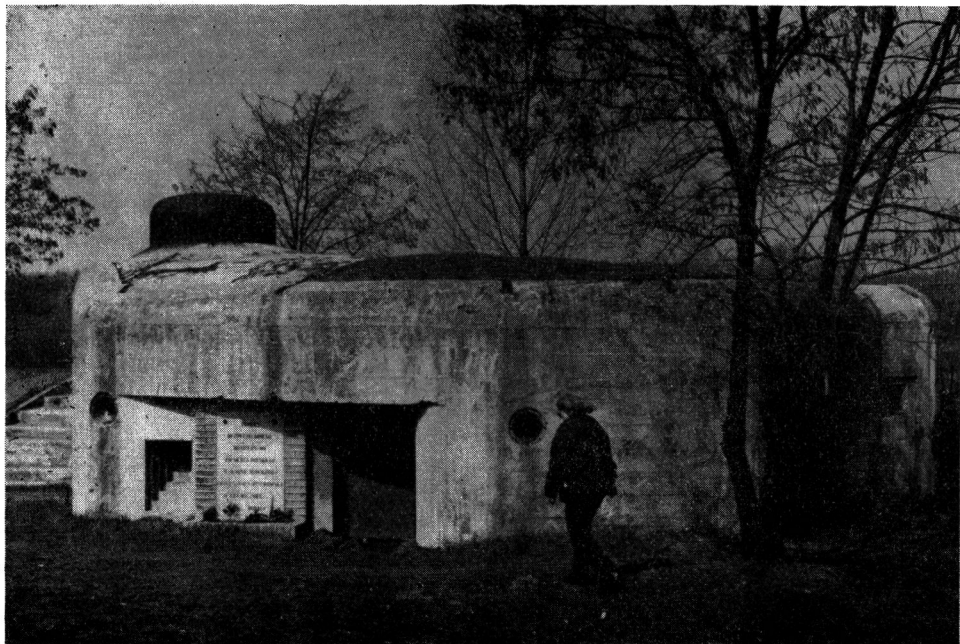
Ryc. 3. Ciężki schron bojowy (nr 1 na mapie) przy moście w Nowogrodzie. Widok na wejście i strzelnicę, umieszczoną z tyłu schronu. Fot. L. Wawrynkiewicz

Najlepiej zachowanym schronem w Nowogrodzie, strzegącym bezpośredniej przeprawy przez Narew, jest ciężki schron bojowy nr 1 (ryc. 5). Zadaniem tego schronu było położenie zapory ogniowej na most i szosę; z tych względów otrzymał on dodatkowe wyposażenie. Usytuowany jest w odległości 15 m od brzegu Narwi i ok. 100 m od obecnego wysokowodnego żelbetowego mostu. Dawny niskowodny most drewniany, na który szosa prowadziła przez wąwóz, położony był ok. 50 m na wschód od obecnego mostu.

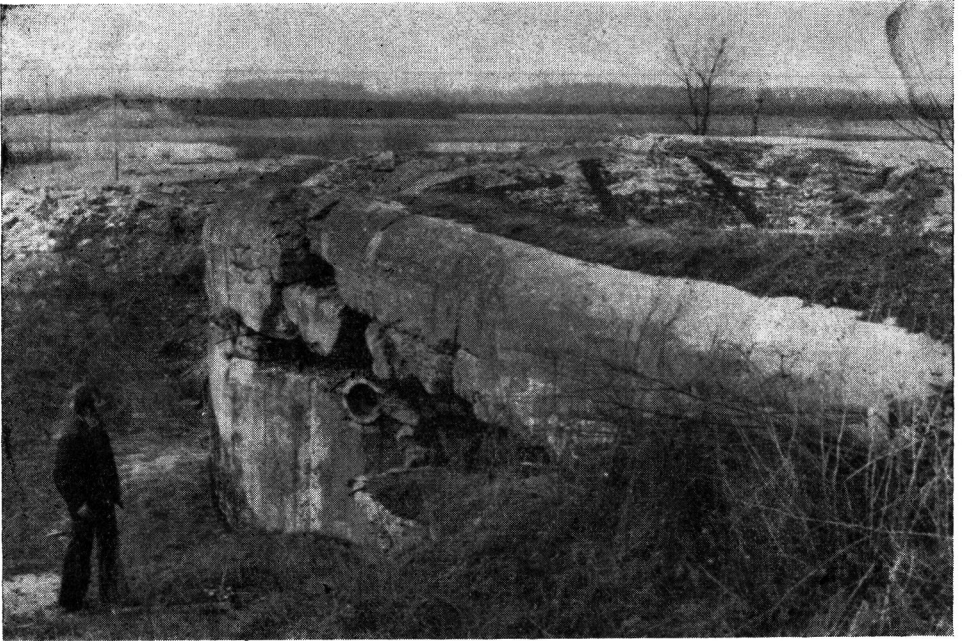
Рис. 4. Ruiny ciężkiego schronu por. Mieczysława Jarzyna (nr 4 na mapie). Fot. L. Wawrynkiewicz

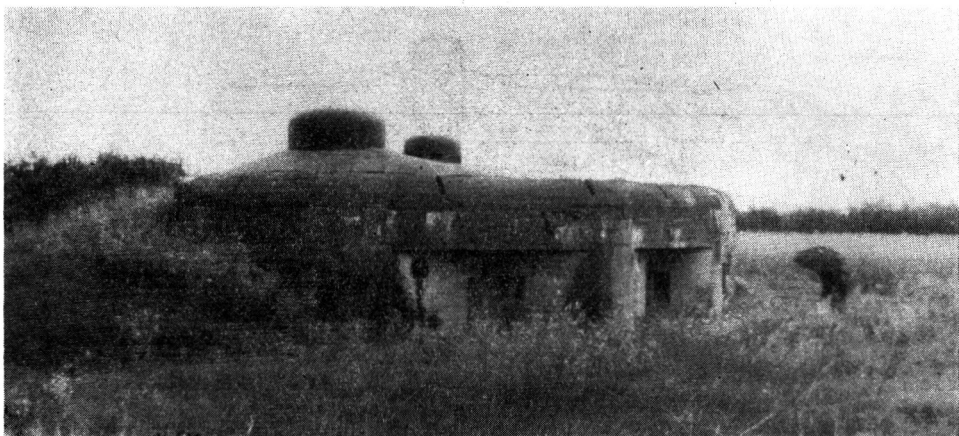
Ryc. 12. Ciężki schron bojowy dowódcy lub odwodów (nr 15 na mapie). Największy z zachowanych schronów bojowych odcinka Nowogród — Szabłak. Fot. J. Miniewicz
