Muzeum w Gorzowie : odkrycie średniowiecznej kaplicy przy katedralnym kościele mariackim w Gorzowie Wlkp.

Nadwarciański Rocznik Historyczno-Archiwalny nr 4, 363-371

Muzeum w Gorzowie.
Odkrycie średniowiecznej kaplicy
przy katedralnym kościele mariackim w Gorzowie Wlkp.*

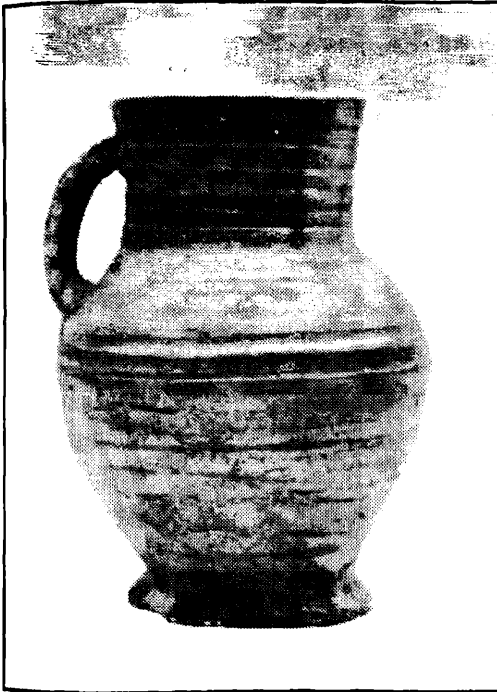
Rys. 1. Czternastowieczny dzbanek znaleziony w czasie wykopalisk (fot. Lech Dominik).

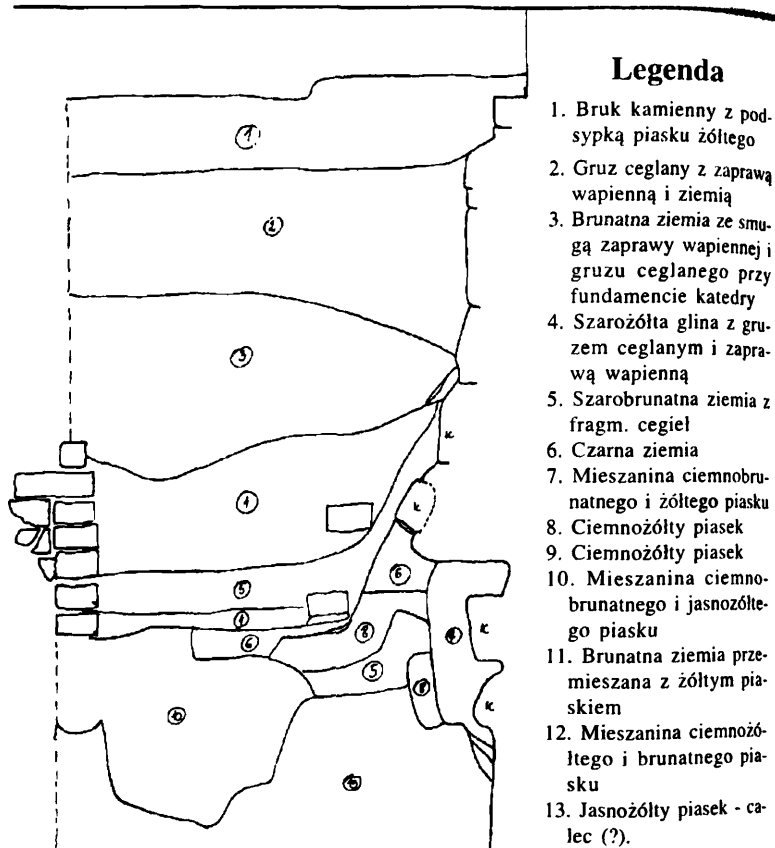
Rys. 2. Gorzów Wlkp. stan. nr 15 wykop. I 6 XII 1996. Profil zachodni część od strony północnej - styk ze ścianą Katedry (skala 1:10, rys. T. Witkowska).

Przygotowany do dokumentacji rysunkowej profil zachodni obsunął się. Zachował się jedynie odcinek ok. 1,50 m, przylegający do muru kościoła (rys. profil zach.). Na głębokości ok. 1,80 m pod warstwą ceglaneanego gruzu pojawiła się warstwa czarno - brunatnej ziemi, z której zebrano monety, ułamki ceramiki, fragmenty kości ludzkich. Wydobyto trzy pochówki szkieletowe, niepełne, orientowane wschód-zachód. Najniżej

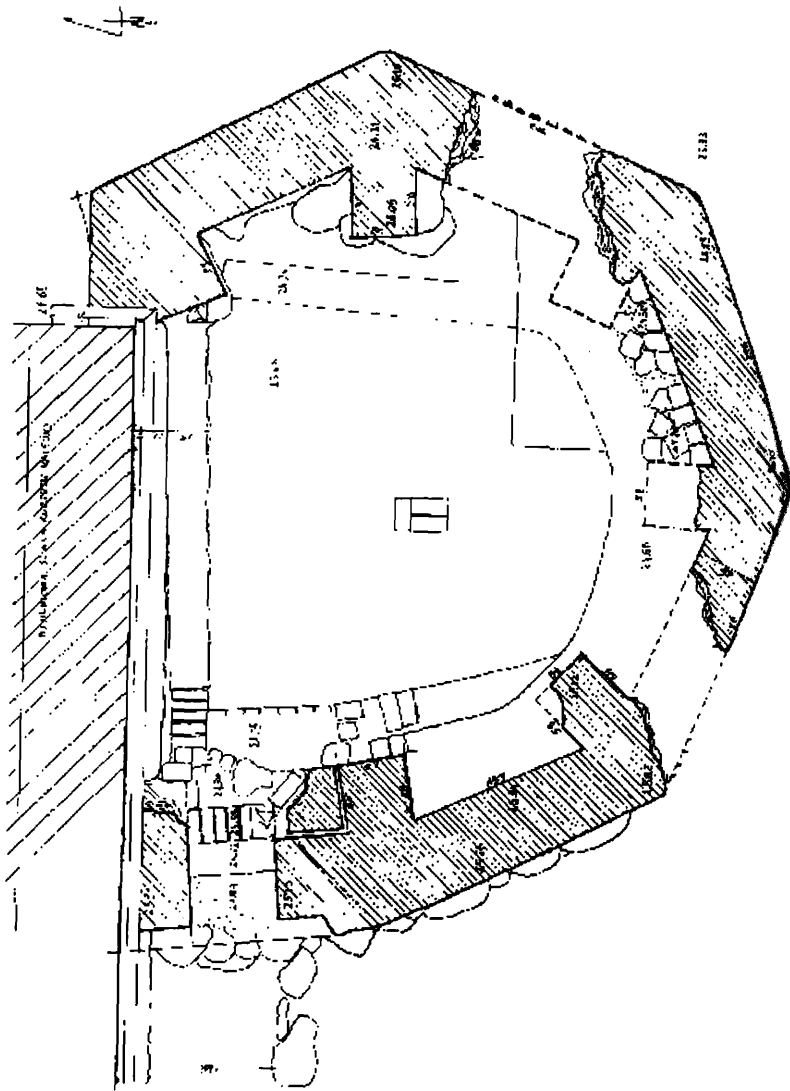
Rys. 3. Gorzów Wlkp. 2 XII 1996 stan. nr 15, na obszarze AZP 45. Stary Rynek.
 rzut kaplicy. (rys. wg H. J. Kustosza).

pewne pierwotnie dwukondygnacyjnej - wtórnie dostawionej do kościoła średniowiecznej budowli, najprawdopodobniej kaplicy⁵. Dzięki poszerzeniu wykopu odsłonięto jej pełny plan, założony na oktagonie, zażębiającym się częścią północną z narożnikiem południowo-wschodnim korpusu kościoła (rys. nr 1). Do odkrytej dolnej części budowli prowadziło pierwotne, zewnętrzne wejście.⁶ Zlokalizowane było ono od strony
