Stefan Świszczowski

Kościół św. Andrzeja w Krakowie

Ochrona Zabytków 2/2 (6), 93-108, 143-144

1949

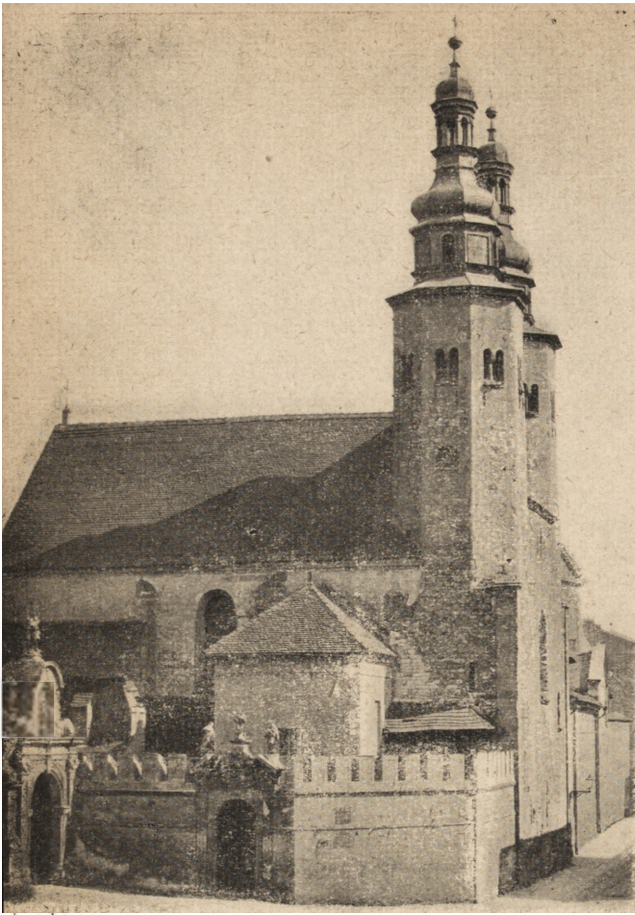
73. Kraków. Kościół św. Andrzeja przed robotami konserwatorskimi. Widok od północy (fot. Krygiei).

Dziełem pierwszej połowy XIX w. był mur podwórza zewnętrznego od pl. Magdaleny i ul. Grodzkiej, zwieńczony fałszywym krenelażem i zasłaniający podstawę kościoła. Jedyne romańskie w Krakowie kościoły, pokryte resztami tynku z końca XIX w. z asymetrycznym dachem i licznymi przybudówkami sprawiały wrażenie budowli bezstylowej. W wyniku rozbudowy i przeróbek romańszczyzna została zupełnie niemal zasłonięta. Do roku 1947 reprezentowały ją tylko napół zamurowane górne okna bliźniacze wież i wnęki po całkiem już zamurowanych ok-

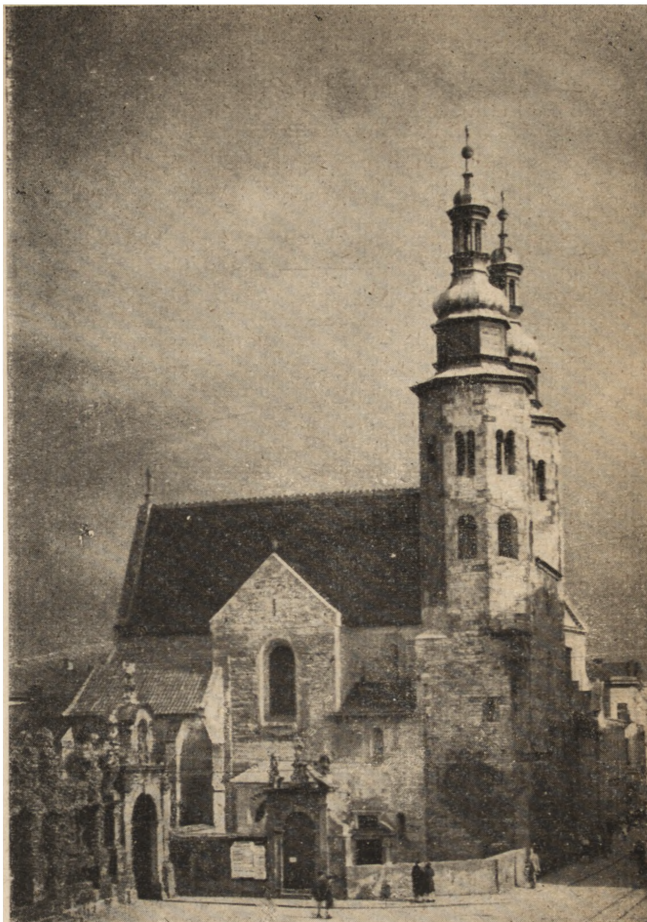
74. Kraków, kościół św. Andrzeja po robotach konserwatorskich 1947–48. Widok od północy (fot. St. Kolowca).

dytów w 1948 r. pozwoliło na odsłonięcie niemal całej północnej i części wschodniej fasady kościoła w myśl podanego wyżej programu. Fasady te są najważniejsze dla wyglądu budynku, gdyż widać je z ulicy Grodzkiej i z dziedzińca przy kościele św. Piotra. Dokonano przytem kilku odkryć, które pozwoliły uzupełnić, a nawet częściowo zmienić wykonaną przed kilkunastu laty rekonstrukcję.
