PRACE KAMIENIARSKO-KONSERWATORSKIE PRZY FASADACH PAŁACU W ŁAZIENKACH

JÓZEF ANDRUSZKO

Odbudowa spalonego przez hitlerowców pałacu Łazienkowskiego przeprowadzona w r. 1946 objęła swym programem zabezpieczenie ścian, wykonanie nowych stropów i dachu oraz remont wszystkich elewacji pałacu, przy czym roboty kamieniarskie stanowiły odcinek szczególnie ciekawy i skomplikowany.

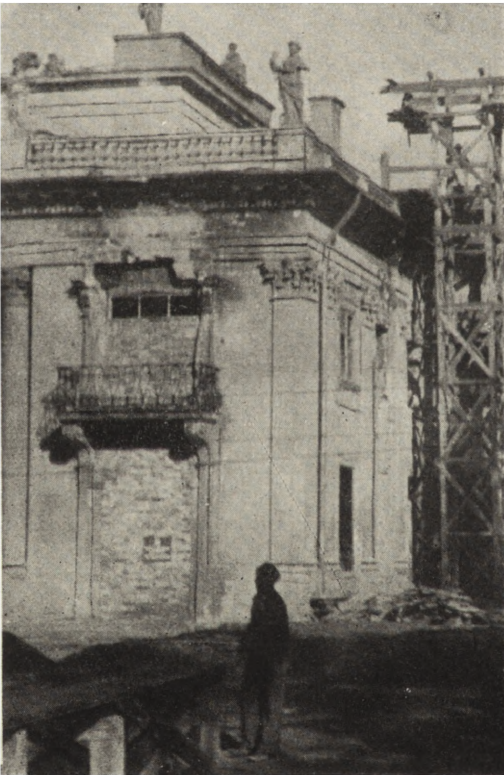
Ryc. 65. Łazienki — pałac na wodzie.
Fasada południowa, ryzalit prawy. Stan
z r. 1946.

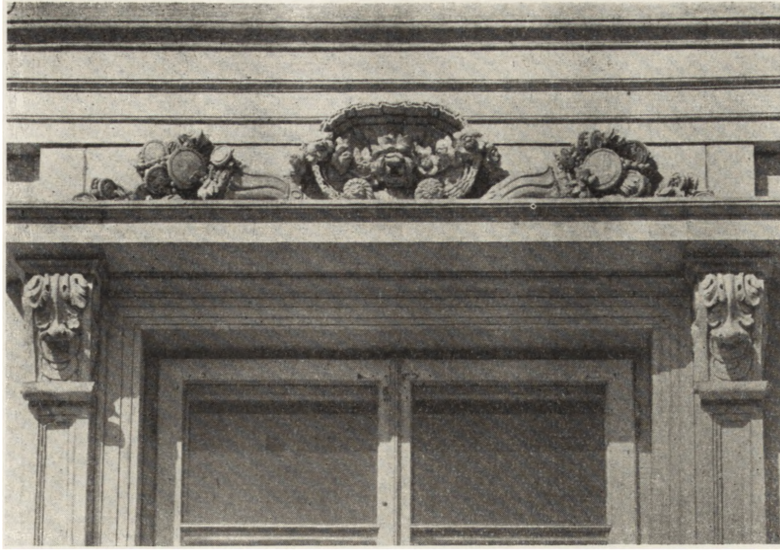
Ryc. 66. Obramienie drzwi balkonu prawego ryzalitu zrekonstruowane wg lewego zachowanego. Konsole do połowy autentyczne.

W ramach tych robót kamieniarskich wykonano partię nowego architrawu, fryzu, bogatego gzymsu i balustrady (ryc. 75), 5 nowych i 5 uzupełnionych w 50% głowic korynckich (ryc. 76), 40 nowych wsporników (ryc. 77), i bogaty supraport (ryc. 66), obramienia dla 30 okien i portfenestrów, oraz wykonano reperacje około 4 000 różnych drobniejszych uszkodzeń.

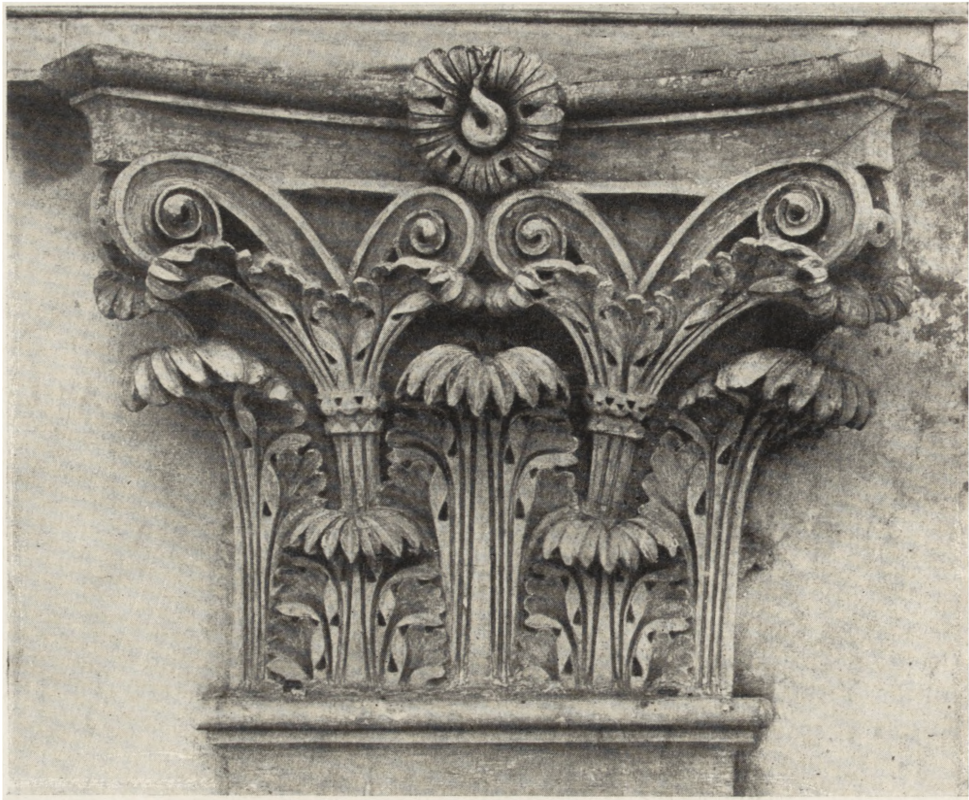
Ryc. 67. Głowica pilastra uzupełniona w około 50%.

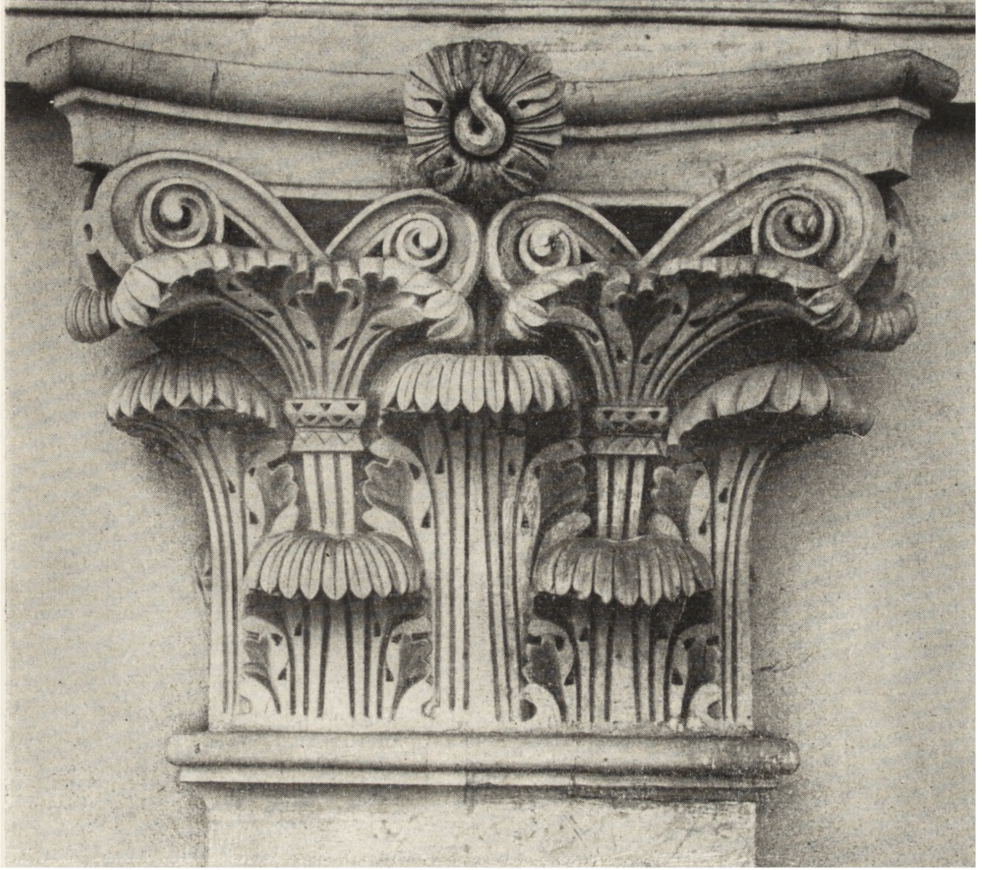
Ryc. 68. Głowica pilastra uzupełniona w około 60%.

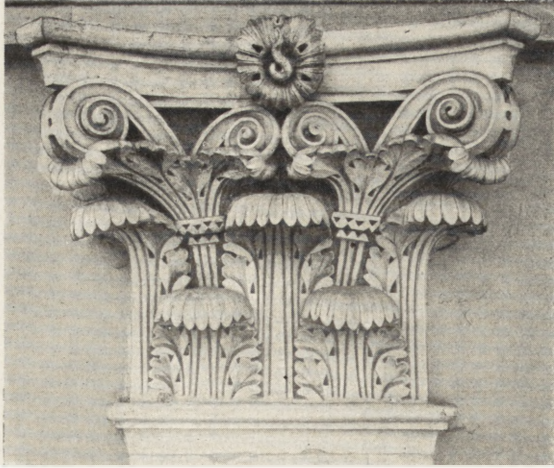
Ryc. 69. Głowica pilastra uzupełniona w około 60% (prawa strona) przez rzeźbiarza Fr. Zimnego w/g usuniętego osypującego się fragmentu.
fol. Kozłowska

Sława głowicy łazienkowskiej sugeruje niejednego, jako by była formą sztywną i nie nadającą się do swobodniejszego interpretowania. Przytoczone zdjęcia wyjaśniają jak jest z tym w rzeczywistości. Wystarczy porównać głowice ryc. 69 i 71, które mają zdecydowanie odmienny modelunek liści i odmienny rysunek; liście głowicy drugiej są wąskie, ostro zakończone i mocno zwisające — głowicy pierwszej są mięsiste i tępo zakończone. Narożny liść głowicy tej zlewa się z liściem obejmującym wolutę — w głowicy tamtej między liściem narożnym dolnym i obejmującym wolutę jest przestrzeń około 10 cm. Różnice w rozetach i spi-

ralach wolut obu tych głowic są zupełnie wyraźne. Różnica w grzywach liści głowic 1 i 2 jest uderzająca — wyraźna jest też różnica w układzie nad grzywą środkowego liścia.

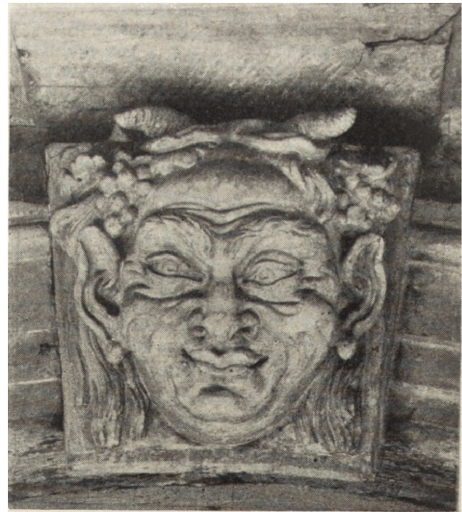
Ryc. 70. Maska satyra w kluczu łuku pod balkonem elewacji południowej.
fol. Kozłowska

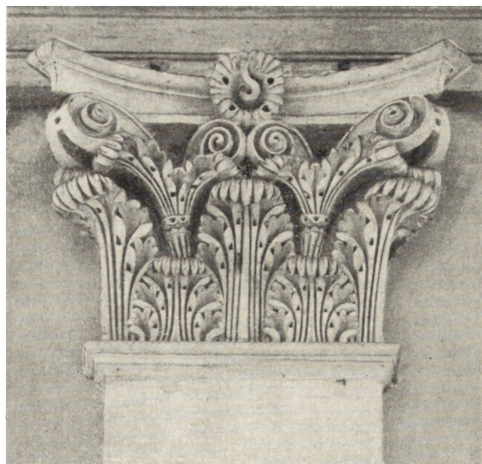
Ryc. 71. Głowica pilastra elewacji
wschodniej uzupełniona w 70%.
fol. Kozłowska

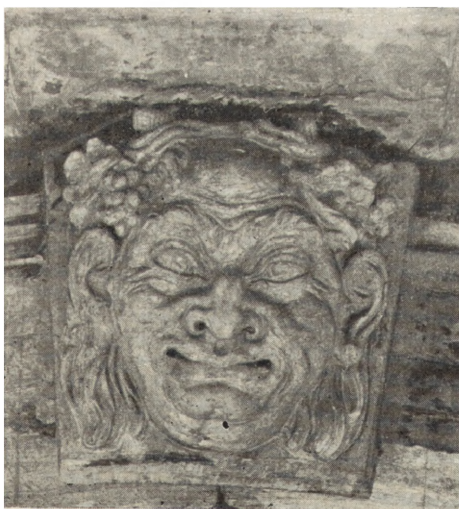
Ryc. 72. Maska satyra w kluczu łuku pod
balkonem elewacji południowej.
fol. Kozłowska

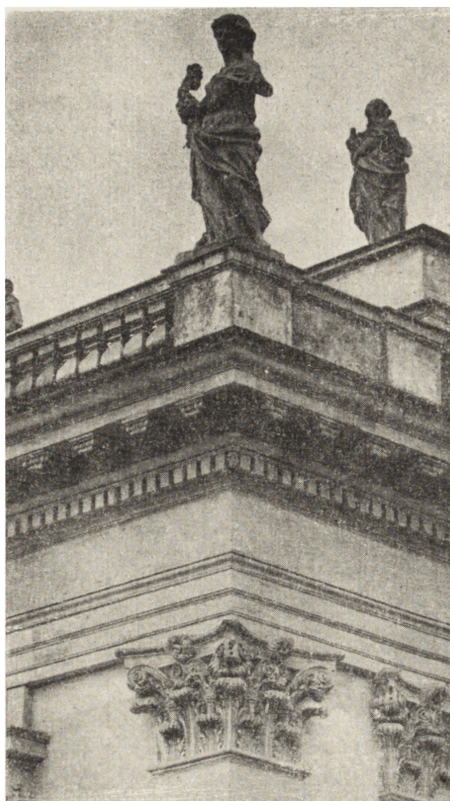
Ryc. 73. Prawidłowo skomponowany narożnik południowo-wschodni elewacji południowej.

Uwagę zwraca niezwykle staranne, zdyscyplinowane i dokładne rozmieszczenie elementów kamiennych elewacji i wzajemne ułożenie kamieni na osiach poziomych i pionowych przy realizacji projektu. Elewacja rozmierzona jest bez najmniejszego zarzutu. Bogaty rysunek elewacji, liczne ryzalitowanie oraz rozmaitość przesł między osiami pionowymi stwarzały dla rzemieślnika na każdym kroku możliwość popełnienia błędu przy rozmierzaniu. Błędu jednak nie popełniono — dosłownie ani jednego. Daje to b. wymowne świadectwo o ówczesnym budowniczym i rzemieślniku, o ich niezawodnej uwadze przy pracy i dobrej znajomości zasad układu elewacji. (Ryc. 73).

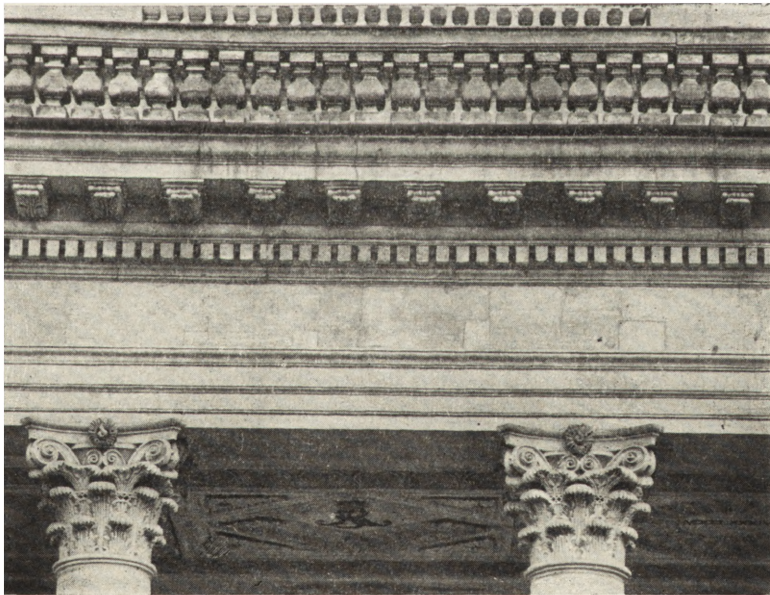
Ryc. 75. Portyk południowy. Nowe piaskowcowe głowice i architraw.
 Gzyms z balustradą uzupełniony w 30%. *fol. Kozłowska*

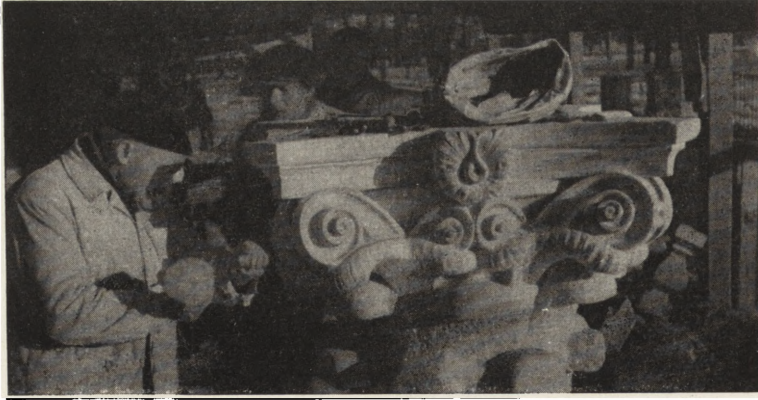
Ryc. 76. Obróbka głowic korynckich dla portyku południowego.
