W. Paszkowski

Województwo białostockie

Ochrona Zabytków 5/4 (19), 278-281

1952

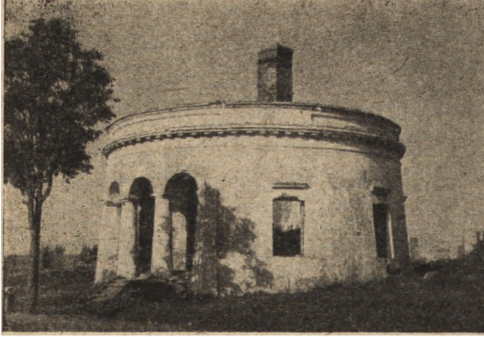
Ryc. 308. Białystok, Wysoki Stoczek — budynek rogatkowy z pocz. XIX w. po zniszczeniu. Stan z r. 1946.

gostoku z kierunku zachodniego położony jest budynek zabytkowy, pochodzący z pocz. XIX w., murowany, na planie koła, o murach pochylonych tworzących ściany stożek, w typie klasycystycznych budowli rogatkowych. Podczas działań wojennych w r. 1944 został on wypalony i pozbawiony dachu (ryc. 308). Objęty pracami konserwatorskimi i całkowicie odbudowany odzyskał dach kształtu kopulastego z centralnie położonym kominem (ryc. 309); wnętrza przystosowano na pomieszczenia służby drogowej.

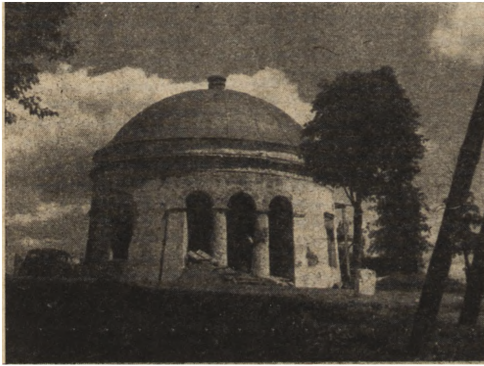
Ryc. 309. Białystok, Wysoki Stoczek — budynek rogatkowy z pocz. XIX w. podczas prac konserw. Stan z r. 1949.

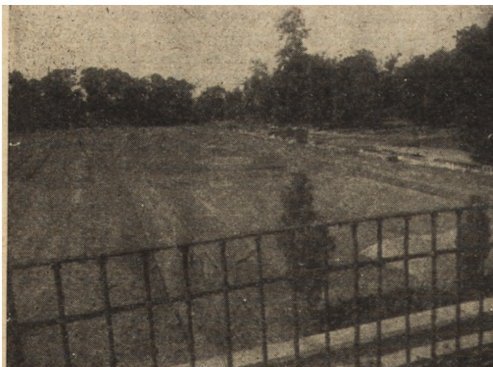
Ryc. 310. Białystok — parter ogrodowy przy pałacu podczas wstępnych prac rekonstrukcyjnych w r. 1950.

4. **Konserwacja parków.** Z istniejących na terenie województwa białostockiego założeń parkowych: w Białymstoku przy pałacu Branickich (ryc.310), w Dojlidach przy pałacu Lubomirskich, w Dowspudzie przy pałacu Paca, w Rudce przy pałacu Potockich i w Choroszczu przy pałacu Branickich zostały już podjęte prace rekonstrukcyjne lub też sporządzono plany i przeprowadzono pomiary w terenie jako etap wstępny do dalszych prac rekonstrukcyjnych.

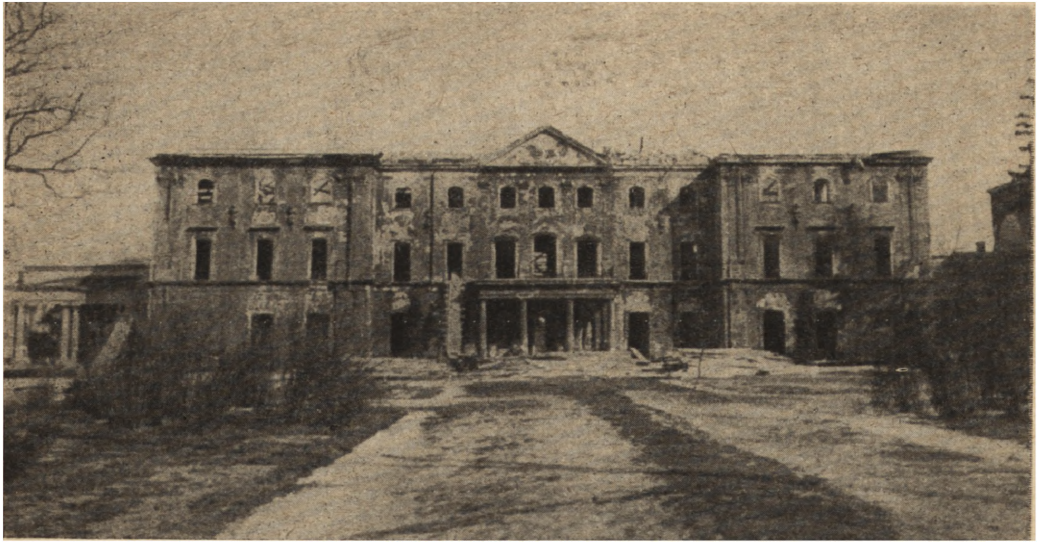
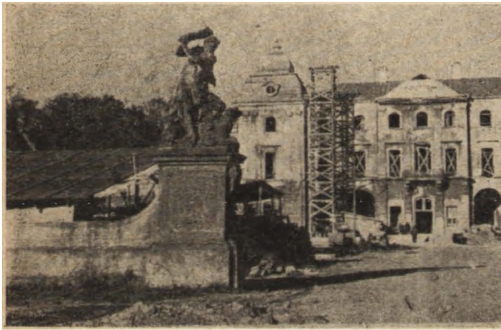
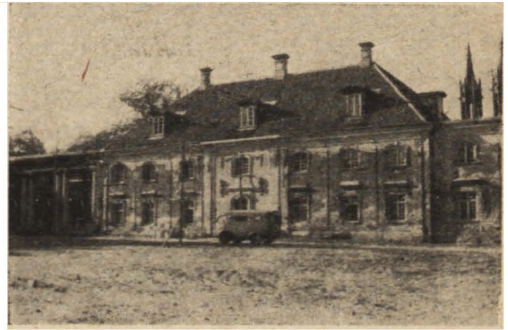
Białystok — prace konserwatorskie skoncentrowały się głównie koło pałacu Branickich (ryc. 311, 312 i 313), który przystosowano do potrzeb Akademii Medycznej. Prace zabezpieczające zostały przez Urząd Konserwatorski rozpoczęte już w r. 1945. W budynku zniszczonym i strawionym wraz z wnętrzami w r. 1944 przez pożar, prowadzone są roboty do chwili obecnej, przywracając pałacowi pierwotny jego wystrój architektoniczny z hełmami, rzeźbami i wazonami, które utracił w XIX w. W latach od 1953—54 zrekonstruowane będą ozdoby architektoniczne kilku pokoi pałacowych, dokończzone rzeźby i wazony na fasadach pałacu, jak również przywrócony będzie pierwotny stan parteru ogrodowego z fontannami, rzeźbami i stylowymi altanami. Pod kolumnadą prawego skrzydła na ślepej ścianie odkryto pod warstwami tynków i pobiałek fragmenty malowideł rokokowych wykonanych techniką freskową. Treść tych malowideł nie jest jeszcze odcyfrowana, jednak ogólny charakter i lokalizacja są ważne, gdyż dają one pojęcie o analogicznych malowidłach pod kolumnadą lewego skrzydła, znanych tylko ze wzmianek historycznych.

Ryc. 311. Białystok — pałac. Widok głównego korpusu od strony parku.

Ryc. 312. Białystok — część fasady pałacu podczas prac konserwatorskich w r. 1950.

Ryc. 313. Białystok — pałac. Oficyna prawa od wjazdu. Stan z r. 1951.

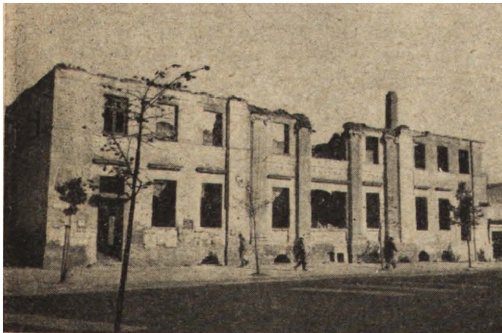
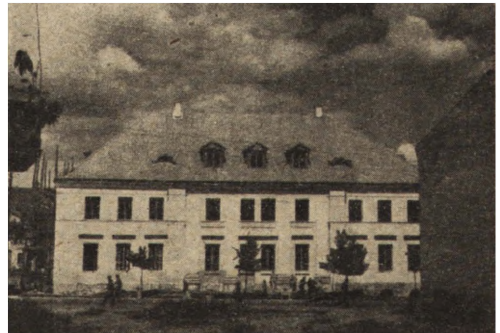
Spośród pozostałych budowli zabytkowych, tworzących ważne fragmenty urbanistyczne Białegostoku, odbudowano i oddano do użytku muzeum tzw. „Domek Koniuszego“ (z XVIII w.) i „Lożę Masońską“ (pocz. XIX w.) dla Wojewódzkiego Zarządu Z.M.P. (ryc. 314 i 315).

Ryc. 314. Białystok — Loża Masońska z pocz. XIX w. Stan w r. 1945.

Ryc. 315. Białystok — Loża Masońska. Stan podczas prac konserwatorskich w r. 1951.

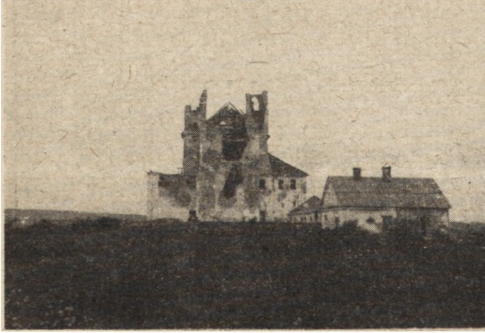
Ryc. 316. Wigry, pow. suwalski — kościół pokamedulski z XVIII w. Stan z r. 1946

3. **Konserwacja budownictwa sakralnego.** Kościół pokamedulski w Wigrach, wybudowany w r. 1704 wg projektu Piotra Puttiniego podczas ostatniej wojny utracił dach i wieżę (ryc. 316). Z dotacji Ministerstwa Kultury i Sztuki przeprowadzono prace konserwatorskie, a mianowicie wykonano konstrukcję dachową i przykryto ją dachówką, odbudowano wieżę, pokrywając je hełmami, którym nadano pierwotny kształt (ryc. 317). Z pierwotnego zespołu pozostały dwa budynki poklasztorne i jeden erem, po wieży zegarowej pozostały jedynie mury przyziemia.

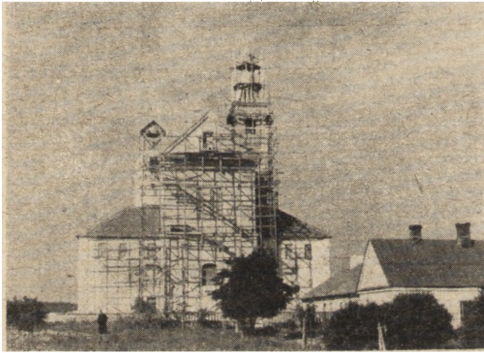
Ryc. 317. Wigry, pow. suwalski — kościół pokamedulski z XVIII w. Stan podczas prac konserwatorskich w r. 1951.

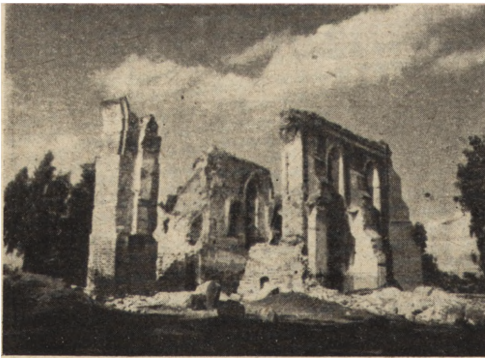
Ryc. 318. Wizna, pow. łódzki — kościół halowy z XVI w. Stan podczas prac konserwatorskich w r. 1950.

Kościół z r. 1500 w Wiznie cenny obiekt budownictwa gotyckiego, rozmyślnie zniszczony przez hitlerowców w r. 1944 (ryc. 318), objęty został pracami konserwatorskimi. Obecnie mają one jeszcze charakter zabezpieczający i poprzedzają odbudowę.

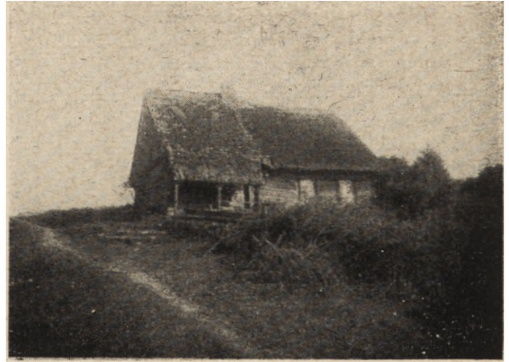
5. **Konserwacja budownictwa drewnianego.** Zwartą w swym wyrazie plastycznym grupę zabytków tworzą mazurskie chaty drewniane. Przez rozplanowanie wnętrza, ciekawą konstrukcją ciesielską jak i motywy dekoracyjne stanowią one ważne ogniwo w rozwoju budownictwa ludowego na ziemiach polskich. Obecnie dobiegają one kresu swej trwałości szczególnie iż wobec przebudowy wsi trudno o właściwe ich użytkowanie. Dlatego też należy zwrócić baczną uwagę na ich stan i otoczyć je opieką, by możliwie jak najdłużej podtrzymać ich egzystencję, a w każdym razie obowiązkiem naszym jest przechować wiedzę o pięknych przykładach twórczości ludu w rysunku i opisie. W tym roku podjęto pierwszy etap tych prac, inwentaryzując zespół chat we wsi Krzyszewo w pow. ełckim (ryc. 319, 320). Jedna z nich usytuowana do ulicy szczytem o konstrukcji słupowej, na której spoczywa wiązanie dachowe, ma pięknie rzeźbione słupy wraz z zastrzałami pod szczytem frontowym. Do chaty tej prowadzi wejście od strony podwórza przez podcień podparty trzema słupami. Chaty mazurskie pochodzą przeważnie z XIX w. rzadko tylko natrafić można na XVIII-wieczne.

Ryc. 319. Krzyszewo, pow. ełcki — chata mazurska. Stan z r. 1949.

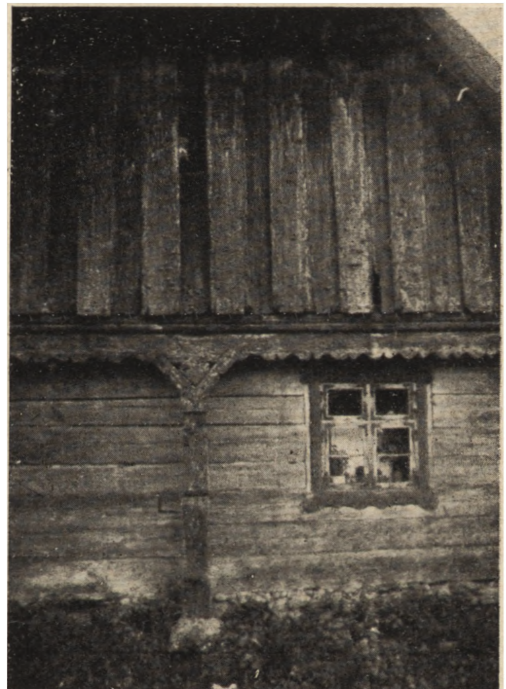
Ryc. 320. Krzyszewo, pow. ełcki — chata mazurska. Fragment ściany frontowej. Stan z r. 1949.
