Ochrona Zabytków 6/2-3 (21-22), 132-141

1953

KONSERWACJA POLICHROMII WARSZAWSKICH

KAROL DĄBROWSKI

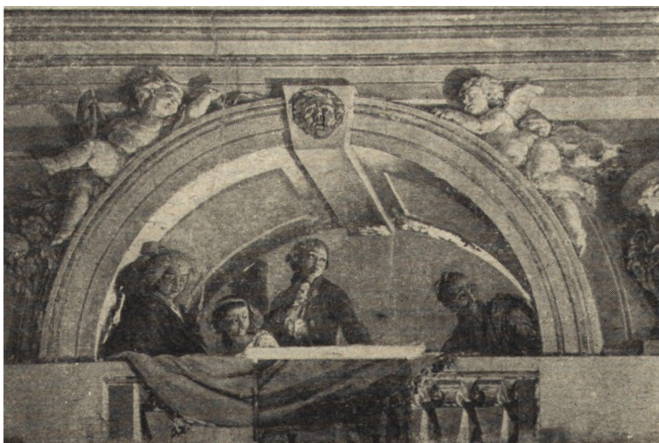
Ryc. 160. Łazienki, teatr w Starej Pomarańczarni — malowidło ściennie. Przed konserwacją.

Do najcenniejszych zaliczylibyśmy polichromię teatru Starej Pomarańczarni w Łazienkach, której konserwacja, jako pierwsza praca — utworzonych przez Min. Kultury i Sztuki — Pracowni Konserwacji Zabytków, podjęta była w 1950 r. Jest to polichromia przede wszystkim plafonu, stanowiąca wielką kompozycję z rydwanem Apollina, zamknięta wokół dołem fasetą; pod nią rozwija się kompozycja malarska 9 łóż, ujętych w dekorację architektoniczno-rzeźbiarską oddaną iluzjonistycznie przez malarza, tak jak i świetnie podana kompozycja nadszcienia z herbem królewskim Stanisława Augusta, otoczonym symbolami tryumfu. W łóżach umieścił malarz kapitalne postaci, typy ówczesnych widzów teatralnych, spoglądających w dół na widownie czy scenę, lub zajętych między sobą rozmową. Badania archiwalne (M. Fiedorowicz — referat na posiedzeniu Stow. Hist. Sztuki w dn. 13 X 1952) wykazały, że całością kierował Plesch, a pomagali mu inni malarze, z których nieznanym dotychczas A. Dąbrowski był jego «prawą ręką».

Podjmując konserwację polichromii oczyszczono, utrwalono i zabezpieczono odpadające grube warstwy wyprawy z malowidłem, zdjęto miejscami przemalowania i wypunktowano ubytki. Utrwalenie nastęrczało bardzo wiele trudu i pracy, gdyż malowana dość grubo i na grubym podłożu polichromia odpryskiwała w postaci twardej lusek, które należało z powrotem umiejscowić, zmiękczywszy je uprzednio. Całość natomiast, zwłaszcza że w wielu dużych partiach warstwa malowidła leżała na podłożu niezwiązana żadnym spoiwem, które zapewne wygniło, utrwalono spirytusowym roz-tworem białego szellaku. Była to, jak mi wiadomo, pierwsza próba tego sposobu zastosowana na większą skalę w Polsce. We Włoszech używany jest on szeroko, z tą

różnicą, że tam stosuje się szellak tzw. «lemon», a my użyliśmy bielonego. Nie sądzimy, że środek ten jest idealny, jest jednakże pewniejszy od kazeiny. M. i. wadą jego jest nieodwracalność całego procesu po wyschnięciu. Punktowanie przeprowadzono systemem pełnym z obkonturowaniem białą kreską części świeżo nałożonych¹.

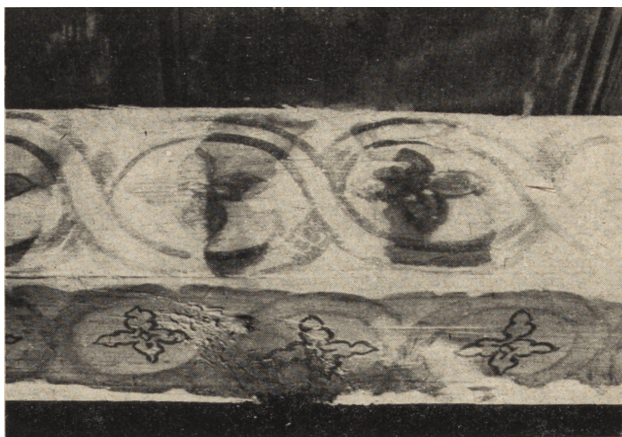
Ryc. 161. Fragment stropu na Krak. Przedmieściu nr 3. Widoczne ciemne zacieki. Przed konserwacją.

o charakterze symetrycznym. Kompozycje te dzieliły strop na kilka pól poprzecznych do siostrzanu i obramione były pasami. Całość polichromii uległa zniszczeniu przez zaciekanie i spłynięcie malowidła oraz przez braki i przestawienie resztek polichromowanych desek. Przestawienie to zatartło całkowicie sens kompozycji, której dziś nie da się odczytać. Nie da się również desek wyjąć i przestawić na swoje miejsce, ze względu na użytkowane pomieszczenia mieszkalne, znajdujące się nad stropem.

Poza omówionymi powyżej stropami przeprowadziła Pracownia Malarska PKZ konserwację odkrytego stropu malowanego przy Krakowskim Przedmieściu nr 3, mieszczącego się w sali III piętra budynku przylegającego od strony ul. Traugutta do ściany prezbiterium kościoła św. Krzyża z XVII/XVIII w. (ryc. 161 i 162).

Problemy konserwatorskie ograniczyły się do 1) utrwalenia, 2) oczyszczenia, 3) likwidacji zacieków, 4) punktowania. Najwięcej kłopotu sprawiały tu zacieki, które ciemniejsze były od najciemniejszych partii polichromii, wykonanej na tle — pobiałce koloru dawniej białoszarego. Części brudu i żywicy, rozpuszczone w wodzie przenikły przez drewno i wyszły na malowidło w formie brązowo-czarniawych plam, rozplyniętych, które jednocześnie trwalsze są niż nie zalana farba. Plamy te udało się częściowo osłabić, dzięki czemu usunięto element nie do pozostawienia, gdyż rozbijający całość polichromii. Prócz tego trzeba było rozstrzygnąć problem brakujących ornamentowanych desek. Ze względu na brak możliwości doprowadzenia do czytelności kompozycji, pozostała jedyna możliwość, po zapunktowaniu oryginału: doprowadzić surowe drewno do tonu ogólnego, położonego wibracyjnie i przedłużyć pasy zamykające kompozycyjne pola na deskach. Pasy te pociągnięte zostały «z garniczka» w tonie nieco różnym od oryginału,

bez wibracyjności. Przy punktowaniu ubytków, według zasady stale stosowanej w naszej Pracowni, nie zakrywało się całej płaszczyzny zniszczonej, punktując plamkami nie dochodzącymi do brzegów oryginału i jaśniejszymi w tonie, dla pokazania punktowania i procentu zniszczenia.

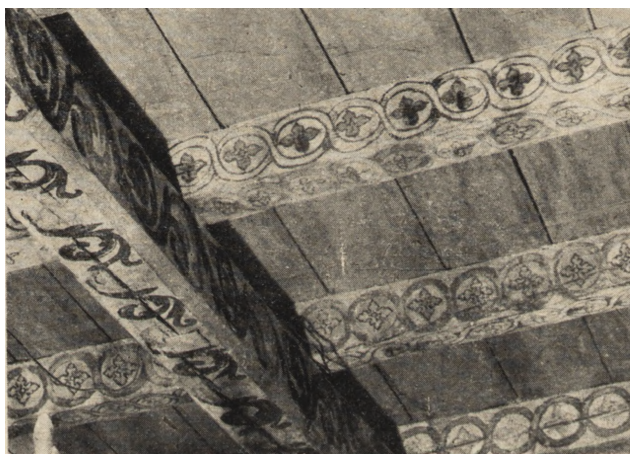
Ryc. 162. Fragment stropu w kamienicy na Krak. Przedmieściu nr 3. Po konserwacji.

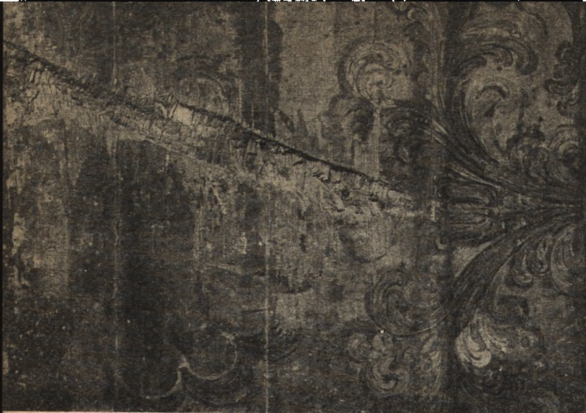
Ryc. 163. Fragment polichromii stropu II p. kamienicy Szlichtingów (Rynek St. Miasta 34). Widoczne zniszczenia drewna przez odłamki bomby lotniczej. Przed konserwacją.

W chwili przystąpienia do prac stropy przedstawiały się jako destrukcja polichromii, zwisającej w kruchych łuskach, szerniałej, zapyłonej, osnutej pajęczyną. Po dokładnym zlustrowaniu całości okazało się, że oprócz zniszczenia obydwie polichromie są przemalowane i na dodatek z tego obydwie nie tak dawno były restaurowane. Jak stwierdzono, dawniejsze prace konserwatorskie polegały na utrwaleniu stropów tłustą temperą kazeinową, czy jajową i przemalowaniu. Złe warunki wojenne jak wilgoć, pożary, zadymienie doprowadziły stropy do stanu nader oplakanego i domagały się natychmiastowej konserwacji.

Następnym etapem pracy na II piętrze było kitowanie ubytków, dobre zespolenie ich z podłożem oraz zlikwidowanie dziur powstałych w czasie działań wojennych. Ubytki te uzupełniono kitem przy pomocy specjalnych rusztowań, nakładając je etapami.

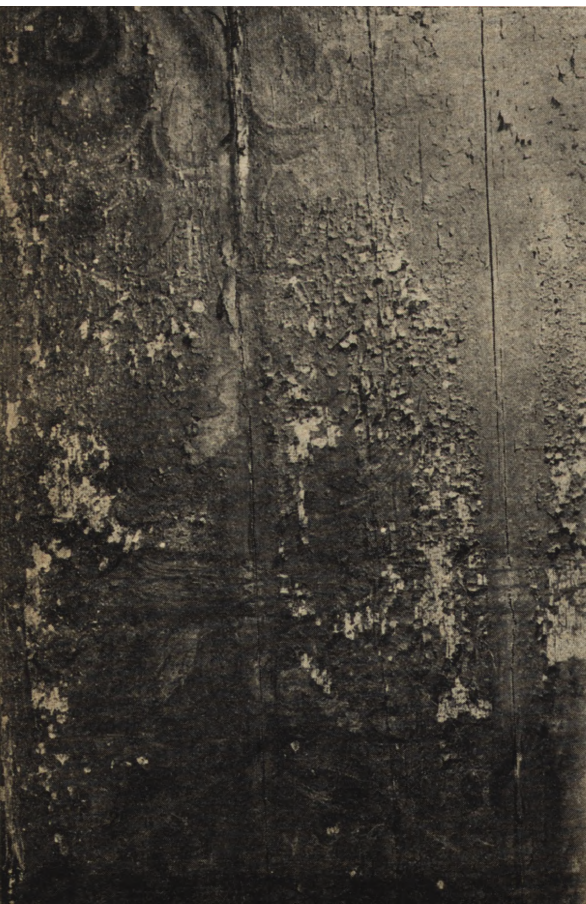
Ryc. 164. Fragment łuszczącego się malowidła w kamienicy Szlichtingów na II p. Przed konserwacją.

Obawa ta powstała wobec specyficznych warunków podłoża i grubości łusek, napojonych sztywniejącymi coraz bardziej materiałami z poprzedniej konserwacji, jak i wysychaniem samego drewna, które znalazło się obecnie po wielu latach w nowo ogrzonym pomieszczeniu. Ostatnim materiałem zastosowanym do utrwalenia odpryskującej polichromii, którego chcieliśmy uniknąć, ze względu na niepożądane pozostawianie połysku — był wosk. Przeprasowanie powierzchni 39 m² plafonu żelazkiem wagi 2,5 kg to jeszcze jedna praca, świadcząca o wielu trudnościach, jakie pokonywać muszą konserwatorzy. Tak przyprasowany woskiem plafon dał bezwzględną rękojmię trwałości. Ciekawe jest, że nie było tego problemu na I piętrze. Mamy tu jeszcze jeden przykład różnic, jakie istnieją w takich samych wydawałoby się obiektach konserwowanych i dowód na to, że nie można mieć sztywnych metod pracy.

Po długotrwałych zabiegach, obejmujących przytwierdzenie łusek, okazało się, że

nie można mieć pewności, czy malowidło stropu II piętra utrzyma się nie zabezpieczone dodatkowo w inny sposób.

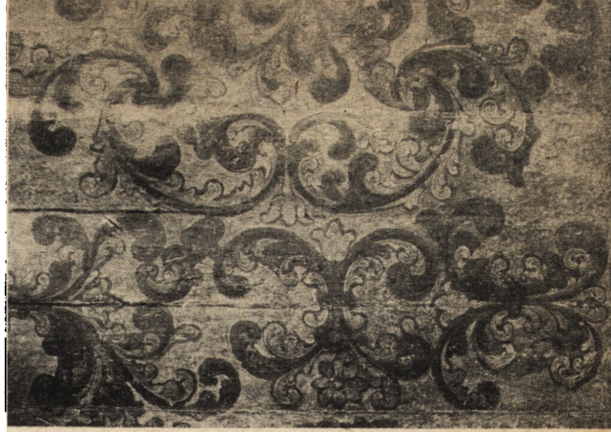
Ryc. 165. Fragment polichromii stropu w kamienicy Szlichtingów na II p. Po konserwacji.

Przy punktowaniu trzeba było I-o uwzględnić wprowadzony już wosk i użyć go również w spoiwie, II-o punktować tło do nieprzemalowanego oryginału, III-o przeprowadzić wyjątkowo punktowanie pełne, lecz wibracyjne: pełne dla zlikwidowania niepożądanego brunatnego tła, wibracyjne ze względu na duże różnice tonów, do których sąsiedztwa należało się dostosować. Ornamenty punktowano w miejscach koniecznych tego ze względu na czytelność wymagających. Wykonany w ten sposób ostatni etap pracy odsłonił sens całej kompozycji i założenia twórcy.

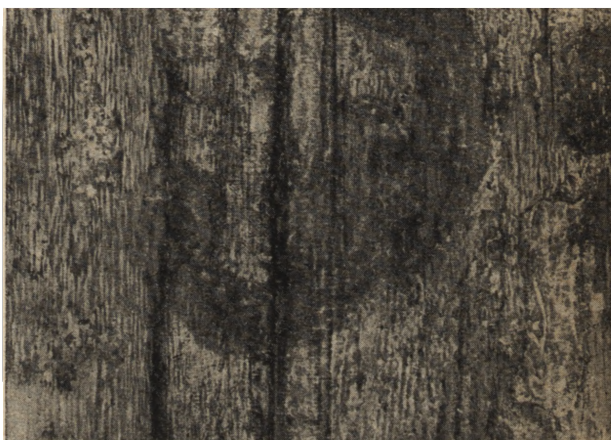
Ryc. 166. Uzupełnianie polichromii przy pomocy kreskowania.

można było odczytać sens kompozycji. Wyявиło tylko zasadniczy bieg linii i kształt płaszczyzn, a przez kreskowanie nie pokryło ubytków tak, jakby je pokryło punktowanie, które częstokroć przy dużych brakach w oryginale zabija go swoją martwością, choćby kładzione było plamisto. System kreskowy na drewnie wypróbowany już zresztą przez nas w innych dawniejszych pracach, zgadza się doskonale z charakterem jego słoików i mimo, że stosowany z twardą logiką kierunku i równoległością, nigdy tym nie uderza widza i łatwo objaśnia, gdzie jest oryginał, a gdzie punktowanie lub rekonstrukcja.

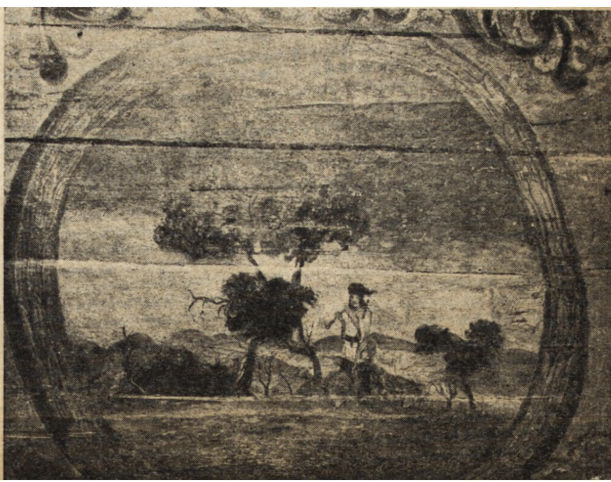
Ryc. 167. Fragment malowidła stropu drewnianego izby II p. w kamienicy w Rynku St. Miasta 34. Stan po konserwacji w maju 1952.

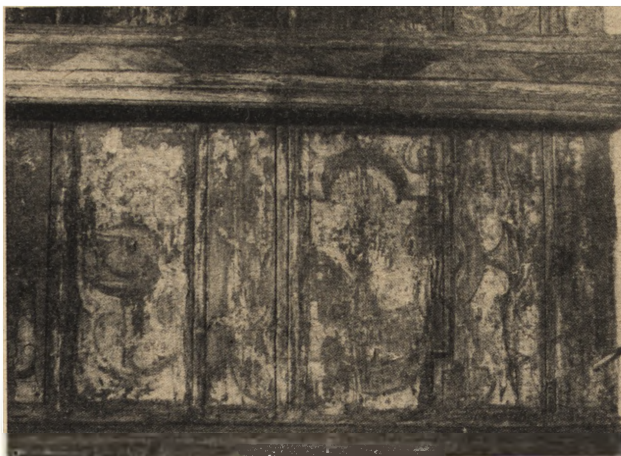
Ryc. 168. Fragment stropu w kamicnicy Schlichtingów na I p. po zabezpieczeniu i oczyszczeniu.

wszystko co można było dostrzec, nie mówiąc o wspomnianych łuskach w jakich polichromia się znajdowała. Tu praca poza koniecznością położenia łusek została skierowana na konieczność wydobycia oryginału, gdzieśniedzie z lekka się zarysowującego spod nalotów brudu, sadzy i niefortunnego punktowania. Znalazienie metody czyszczenia było dość trudne, gdyż podłoże łatwiej się rozpuszczało od «utrwalającej» polichromię tempery z czasów konserwacji międzywojennych, czy wojennych. Środek do czyszczenia nie mógł być żrący i nie mógł zawierać w sobie wody ani też być tłustym, by nie zmienił wyglądu malowidła. Środkiem tym okazał się po wielu poszukiwaniach i próbach bezwodny alkohol, stosowany chwilami dla osłabienia działania z małym procentem spoiwa żywicznego.

Próby czyszczenia dały rewelacyjne wyniki. Oczyszczenie całości polichromii wyjawilo dopiero wygląd wyżej opisany. Na nowo odrodzona cieszy oczy swą barwnością, siłą i efektywnością. Do tak odzyskanej, pozostałej — jak wspomnieliśmy — już w małym procencie polichromii, trzeba było podejść z jeszcze większą pieczołowitością przy punktowaniu i dostosować odpowiednią metodę. Po przeprowadzeniu prób ustalilo się, że punktowanie przeprowadzać się będzie przez zakreskowanie ubytków przede wszystkim tła, a później kolorem, doszukując się niejednokrotnie w minimalnych śladach rysunku — kompozycji, której formy «wyciągało się» również kreskowaniem. Kreskowanie przeprowadzało się wzdłuż słoj drewna, co świetnie zgadza się z charakterem polichromii na drewnie. Wspomnieć tu należy, że twórca wprowadził duże ilości płótna w formie pasów, zaklejających szpary między deskami i na belkach.

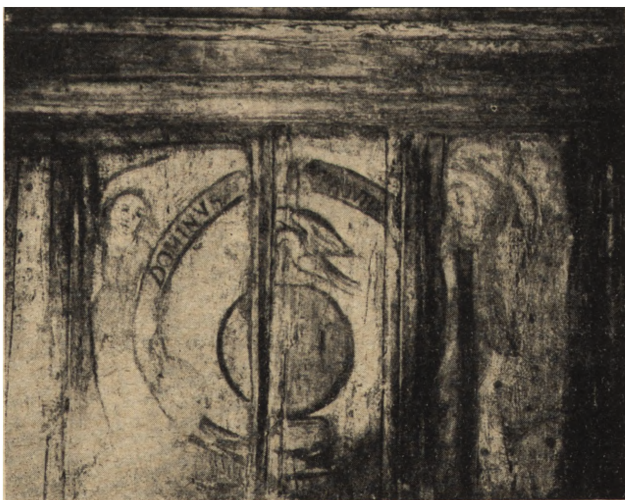
Ryc. 169. Fragment polichromii stropu drewnianego izby I p. w kamicnicy w Rynku St. Miasta nr 34. Stan po konserwacji w maju 1952.

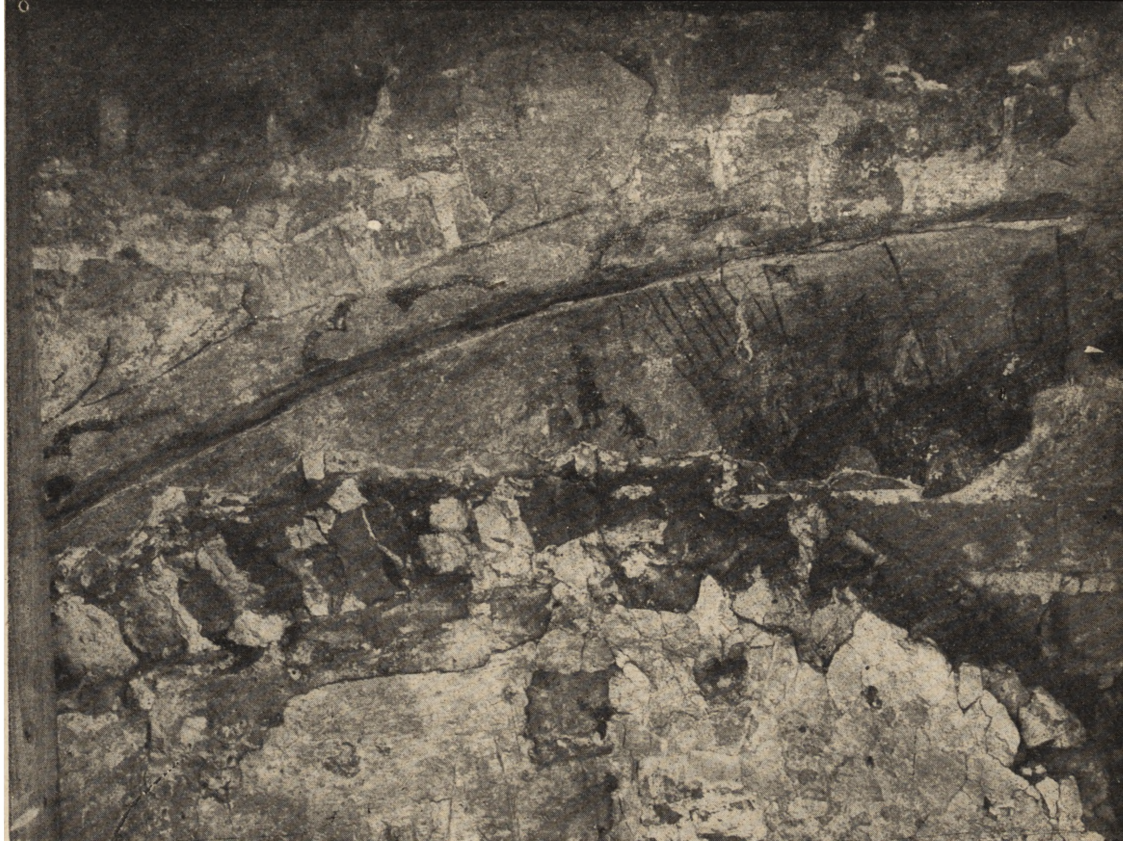
Ryc 171. Malowidło we wnęce kamienicy w Rynku St. Miasta nr 8. Dziś nie istnieje.

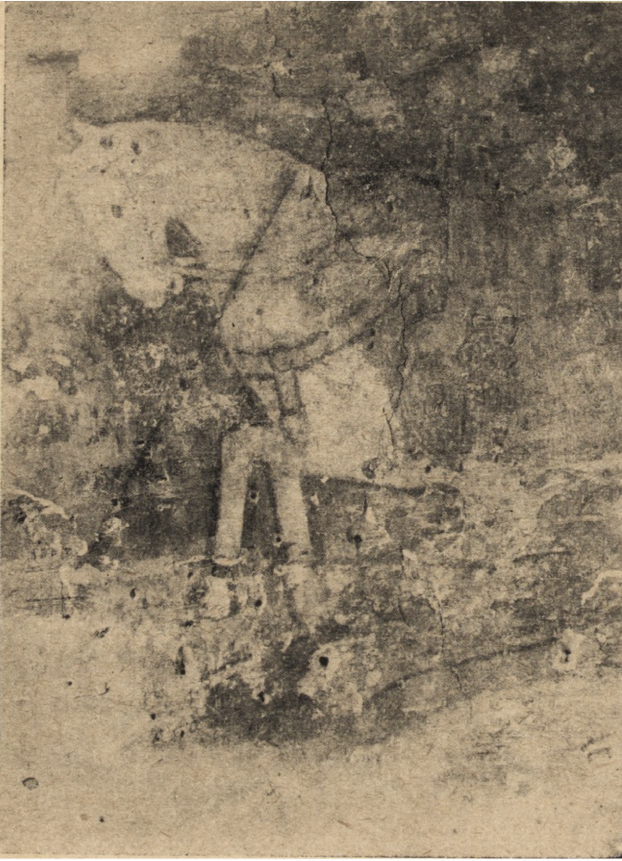
Malowidło to znajdujące się na resztkach ściany we wnęce wysokiej na ok. 2,5 m i szerokiej ok. 3 m obejmowało ok 2,5 m² powierzchni. Wyobrażało ono św. Jerzego

na białym koniu z dzidą w ręce, przebijającego wijącego się u nóg konia smoka. Bardzo wyraźny był koń, częściowo rycerz ów z tarczą i dzidą, słabiej natomiast smok. Malowidło zdradzało cechy pocz. XVI wieku (ryc. 172).

Prace przewidziane w zleceniu dobiegały końca, gdy w czasie nieobecności naszych pracowników i robotników KAM-u ściana runęła rozsypując się całkowicie. Komisja z Departamentu Ochrony i Konserwacji Zabytków, która badała ścianę niedługo przed zniszczeniem, określiła jej stan za zupełnie dobry. Powód jej rozsypania się jest więc dosyć niespodziewany.

Ryc. 172. Fragment malowidła w Rynku St. Miasta nr 12
Podczas konserwacji

Zaalarmowany Urząd Konserwatorski i Departament Ochrony i Konserwacji Zabytków wydały zlecenie na zabezpieczenie i konserwację. Przystąpiliśmy przede wszystkim do powstrzymania gwałtownego wysychania. Ścianka osłonięta została matą nawilżoną wodą, zawieszoną w pewnym odstępnie od ściany, osłoniętą od góry i boków tak, żeby jak najdłużej wilgość tę utrzymać, zmniejszając ją stopniowo. Następnym problemem było zabezpieczenie powierzchni, do którego przystąpić było można dopiero po oczyszczeniu i odsłonięciu korzeni jakichś roślin, grzyba domowego itp. Poza tym wszystkim pozostało wykonanie zastrzyków przytwierdzających malowidło z zaprawą do muru. Problemy zabezpieczenia całej ściany, wydzielenia jej przy obciążeniu piętarami i obmyślenie wzmocnienia, czy ewentualnej petyfikacji zlecono Pracowni Architektury PKZ.
