Maciej Kilarski

O właściwą fakturę muru zabytków

Ochrona Zabytków 8/1 (28), 23-33

1955

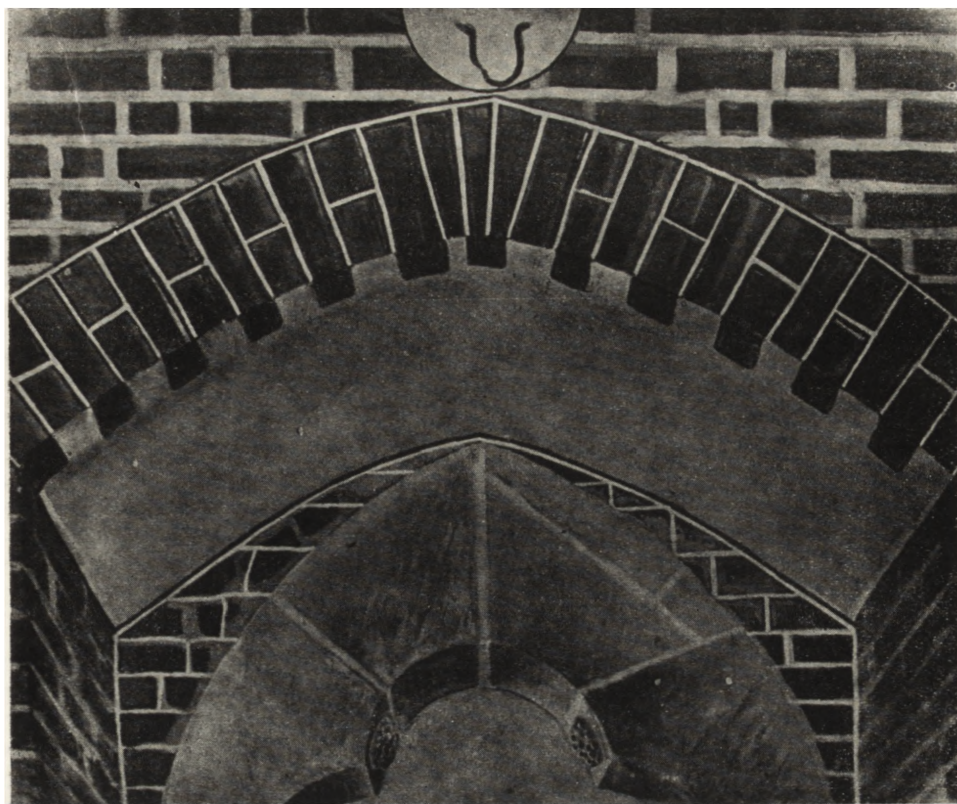
Ryc. 17. Rudy kościół pocysterski — widok nadproża portalu głównego-zachodniego od wewnątrz kościoła. Spoiny cegieł łuku niszy malowane czarno-biało-czarno na tle wzmocnionej czerwieni cegieł; podniebienie niszy szaro-niebieskie, podłęczne zwężenia ścianki nad kamiennym nadprożem — imitacja spoin na zaczerwienionym tle. Stan 1947. Dziś nie istnieje.

bocznym przy krawędzi gurtu rzędami plam rdzawo-brązowych (może pierwotnie cynober?) w odstępach co drugą warstwę cegły o szerokościach odpowiadających rzeczywistym warstwom cegły. Podobnie wyglądało podniebienie segmentowo przesklepionego łuku niszy portalu zachodniego od wnętrza. Spoiny wszystkich cegieł łuku zaznaczone były takim samym jak na żebrach paskiem potrójnym. Nad łukiem zachowane były resztki prawdopodobnie zacheuszką sądząc po śladach przypominających krzyż mandorli o płynnym obrysie ramion (ryc. 17).

Nie wiadomo mi, czy podczas prac przy oknie wschodnim, zamurowanym poprzednio, udało się komuś stwierdzić ślady jakiegś polichromii. To pewne, że ościeża tego okna były pokryte wyprawą z namalowanym linearnym układem cegieł. Ta niewątpliwie z okresu budowy pochodząca imitacja mająca zakryć nierówności ceglanego ościeża, pokrewna z dekoracją malarską całego wnętrza identyczna jest z imitacyjnym rysunkiem układu cegieł w wypełnieniach ścianki pomiędzy trójlistnie wykrojonym kamiennym nadprożem portalu a łukiem przesklepienia niszy (por. ryc. 17).

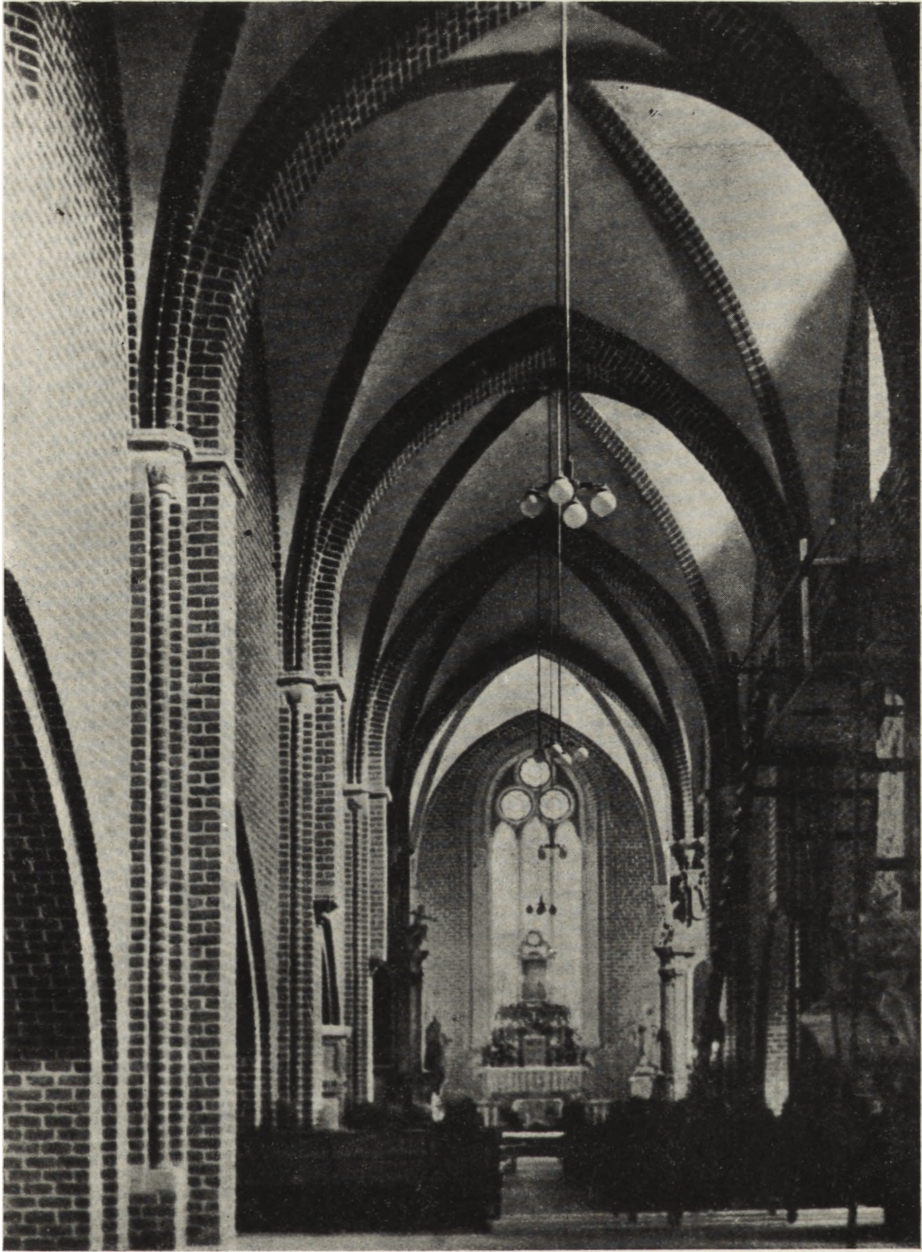
Ryc. 18. Rudy, kościół pocysterski. Widok wnętrza po rekonstrukcji — całkowitym odsłonięciu najstarszego wątku, regotycyzacji okien naw, odsłonięciu i rekonstrukcji okna i maswerku w ścianie wschodniej prezbiterium.

Perspektywę rytmu filarów, arkad, gurtów i żeber przeseł nawy głównej zamyka prezbiterium akcentem ostrołucznego wysokiego okna (por. ryc. 18). Podkreśleniem tego zamknięcia i zaznaczeniem ważności miejsca była malowana dekoracja dolnej partii trzech ścian prezbiterium ujmujących kwadratową w rzucie przestrzeń. Była to namalowana na ścianie opona zawieszona na imitacyjnie szkicowanych pędzlem taśmach, przewiniętych przez malowane kółka podtrzymane na hakach wbitych w ścianę. Stanowi to zdobny wielobarwny pas szerokości prawie trzymetrowej, o dolnej krawędzi przeszło metr nad poziom dawnej posadzki, dochodzący bocznymi końcami prawie po służki arkady tęczowej i przebiegający nieprzerwanie pod ławą okna wschodniego. Układ tego pasa był prosty — rama obrzeżna podzielona na prostokąty o przemianym w tonie wypełnieniu plamowym ujmowała układ 13 po sobie następujących równoległych warstw odpowiadających 13 warstwom pasów cegły naprzemian szaro-niebieskich i cynobrowych. W poszczególnych polach prostokątnych rozmieszczone były plamy podobnych kształtów w kilku zdaje się patronowych schematach — zbliżone do trójkąta, jęczyczkowate i punkty okrągłe w zmiennych kolorach czerwonym, żółtym i czarnym. Barwne odcienie prostokątów ramy o tłach na przemian niebieskawym i białym nabierały w zależności od koloru plam ton niebieski i żółto-czerwony. Pozioma wstęga opony, rytmiczny układ leżących pasów stanowi we wnętrzu kompozycyjny równoważnik rytmu pionowych laskowań okna wschodniego i stwarzał barwną wzorzystą oprawę dla ołtarza. Opona była tłem dla ołtarza, przyciągała ku niemu wzrok, który nie zatrzymywał się na niej ślizgając się jedynie po liniach i bezładnie rozrzuconych plamach. Uwaga patrzącego nie rozpraszała się na abstrakcyjnej treści dekoracji, która odpowiadała przepisom kapituły generalnej o skromności i powściągliwości w ozdabianiu wnętrza kościołów cysterskich.

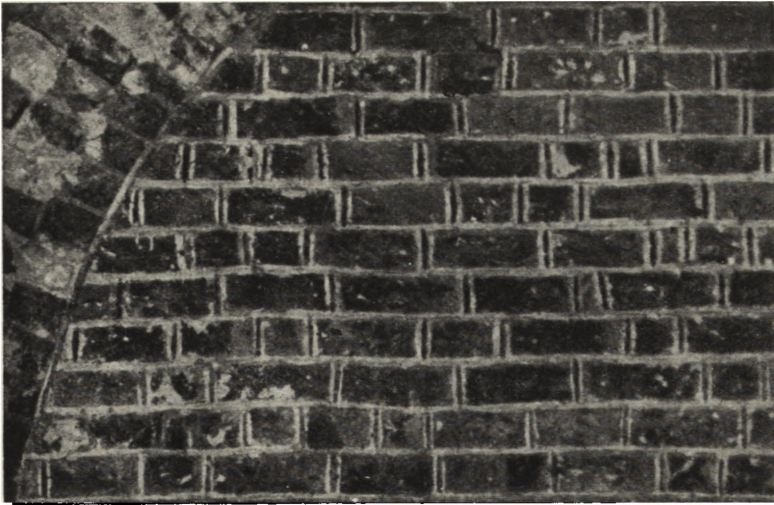
Ryc. 19. Rudy, kościół pocysterski — fragment odsłoniętej dawnej zakrystii. Fugi malowane biało-czarno-biało. Stan z r. 1948 (dziś zakryte tynkiem).

Na przestrzeni ceglanego muru był tu namalowany na układzie spoin rzeczywistych dwubarwny wzór siatki spoin, z których każda zaznaczona była biało-czarno-białym paskiem (a więc odwrotnie, jak na łuku niszy portalowej) (ryc. 19). Stan zachowania niezwykle był dobry i efekt estetyczny był niemal tak świeży, jakim mógł być bezpośrednio po powstaniu tego spoinowania gra-

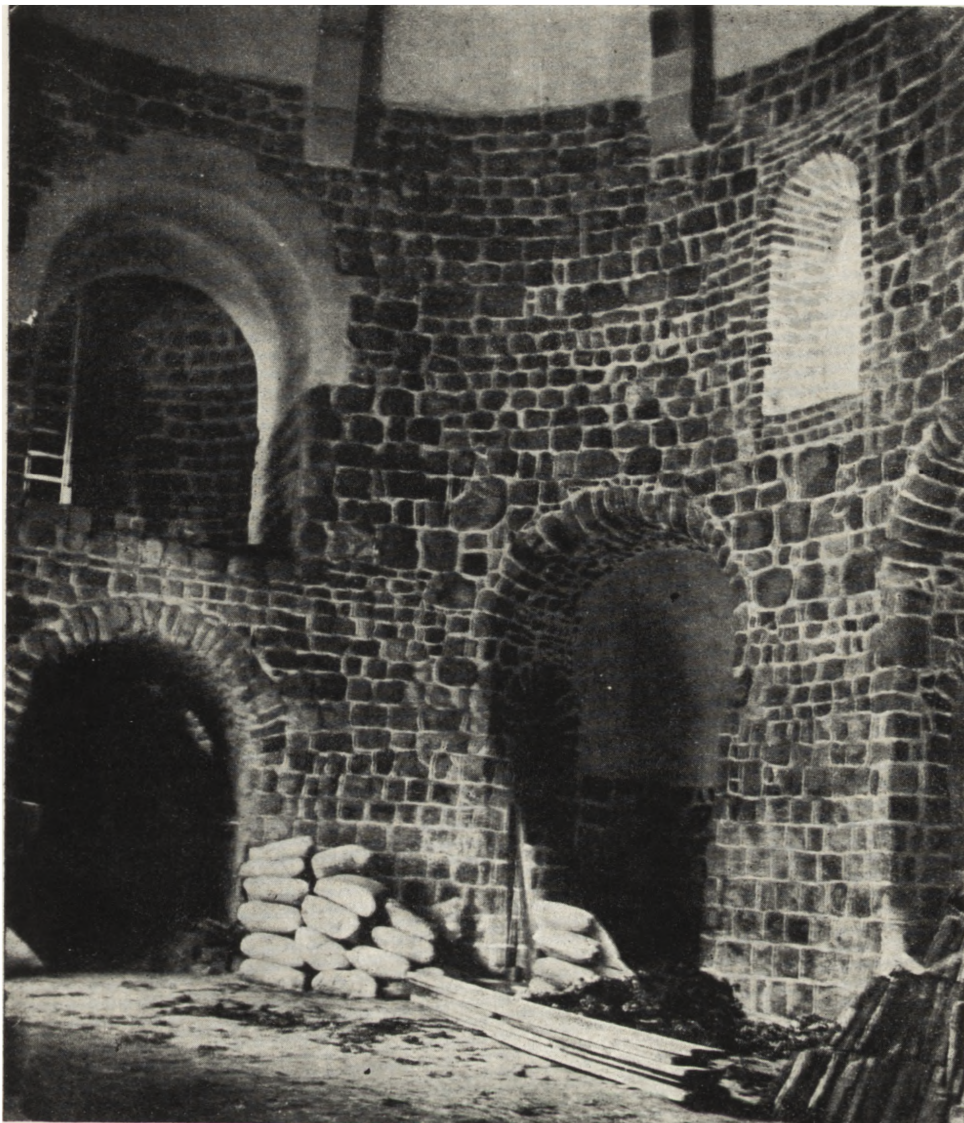
Ryc. 20. Strzelno, rotunda św. Prokopa, wewnątrz podczas rekonstrukcji — widok na empore wieży i absydę boczną.
