Wyniki badań kolegiaty w Głogowie

Ochrona Zabytków 8/2 (29), 102-108

WYNIKI BADAŃ KOLEGIATY W GŁOGOWIE *

TADEUSZ ZAGRODZKI

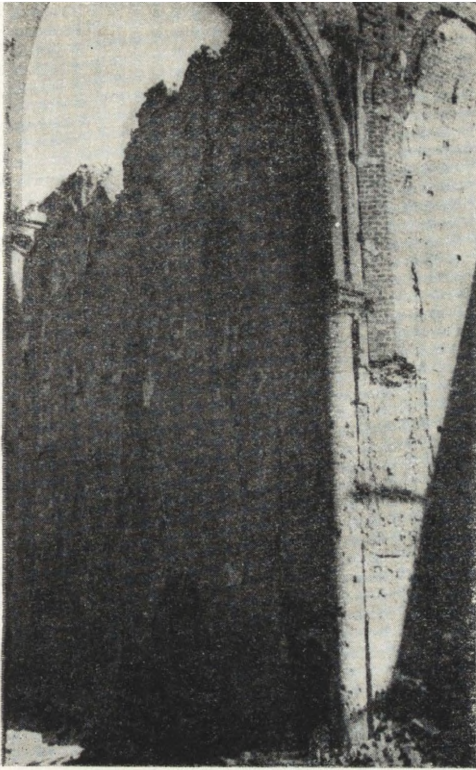
Ryc. 92. Głogów — kolegiata. Pd. ściana prezbiterium i łuk tęczyowy.

Badania murów wykazały, że przy podjęciu wielkiej budowy halowej XV-go wieku część organizmu XIII-wiecznego kościoła była jeszcze użytkowana, a następnie niektóre partie murów weszły na stałe w skład nowej budowli. Są to w pełnej wysokości obie ściany boczne dawnego prezbiterium wraz z partią rozczłonkowanych węgarów łuku tęczowego. Prezbiterium o rzucie prawie kwadratowym posiadało wymiary $7,52 \times 6,80$ m.

W półkolumnowych węgarach łuku tęczowego cegła otrzymała formę zgodnie z promieniem. Skośne nacięcia powierzchni naśladują efekt obrobionej powierzchni kamienia.

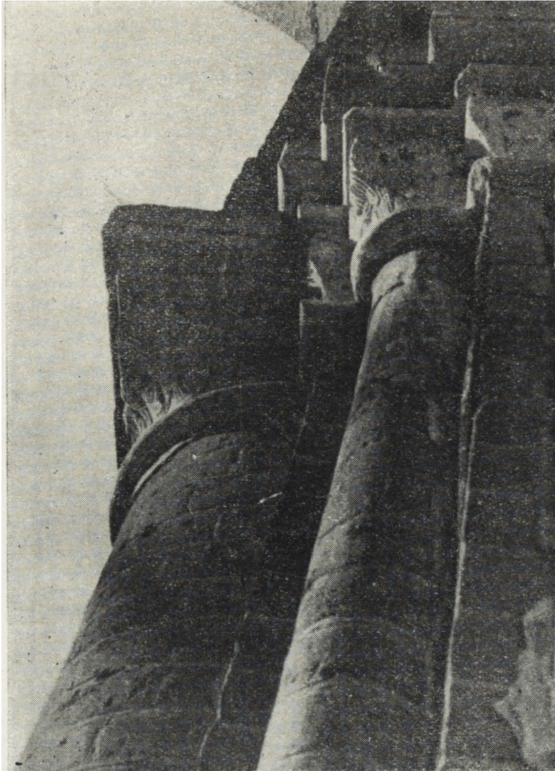
Ryc. 95. Głogów — kolegiata. Głowice w pń. węgare łuku tęczowego.

Pozostałości dawnego prezbiterium przechowały dość bogaty zasób detalu. Rozczłonkowane węgary łuku zaopatrzone są w zespoły głowic w piaskowcu, które po oczyszczeniu z wielowarstwowych zamalowań okazały delikatny ornament roślinno-plecionkowy na podstawowym kształcie kielichowym. Bazy w kamieniu posiadają profil umiarkowany z jedną zachowaną żąbką narożną w formie trójliścia.

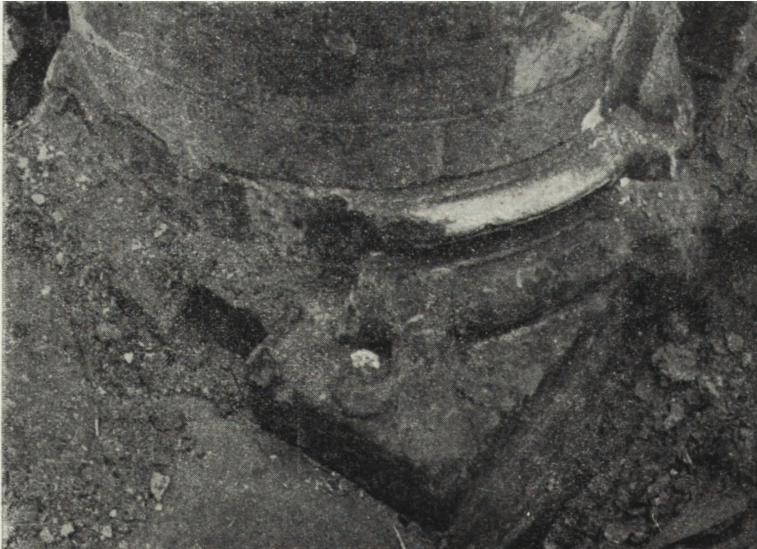
Ryc. 96. Głogów — kolegiata. Baza z żabką w formie trójliścia.

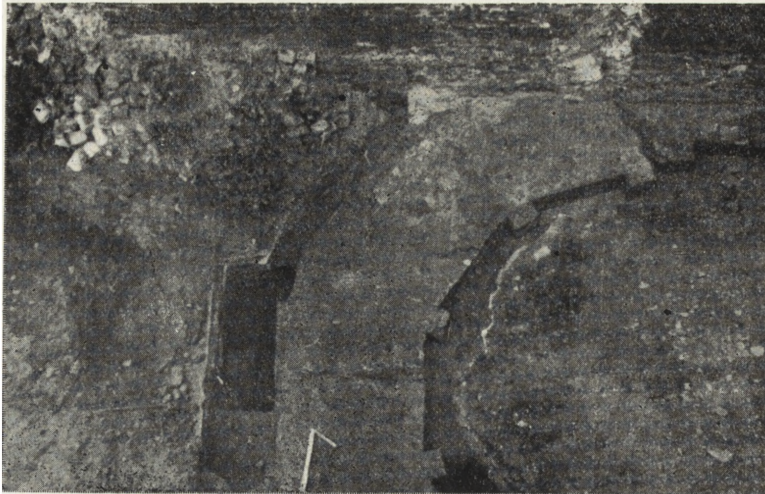
Ryc. 100. Głogów — kolegiata. Odkopane fundamenty absydy z I poł. XIII w.

Odsłonięcie fundamentów absydy ujawniło jej zarys wielokątny. Stwierdzono następnie brak transeptu. Fundamenty zarówno prezbiterium, jak i całej wschodniej partii murów są całkowicie ceglane z odsadzkami. Zostały one powtórnie użyte przy posadowieniu głównych ścian budowli gotyckiej.
