Henryk Dziurla

Ratusz szczeciński w świetle ostatnich odkryć

Ochrona Zabytków 9/1-2 (32-33), 18-33

1956

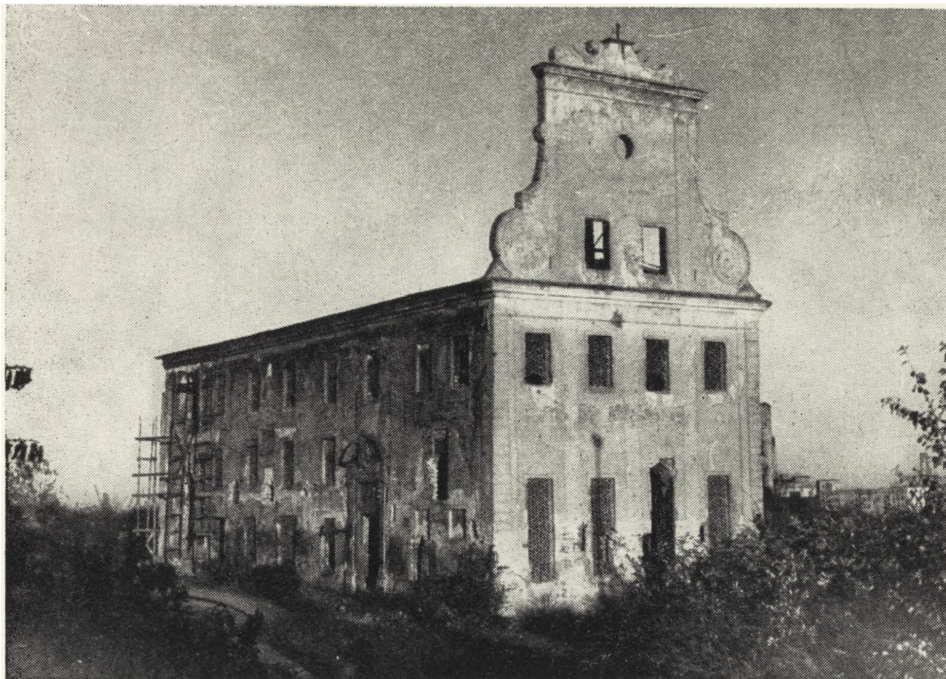
Ryc. 18. Stan obecny ratusza po zabezpieczeniach.

niach wojennych w 1677 r. w okresie panowania szwedzkiego ratusz otrzymuje nową, barokową szatę, którą w zasadzie zachował aż do czasów współczesnych (ryc. 18). Prace w roku 1867 ograniczyły się jedynie do renowacji i przebudowy niektórych wnętrz. Wtedy w piwnicy ratuszowej, która ostatnio służyła jako magazyn, urządzono restaurację. W roku 1879 po wybudowaniu nowego ratusza, władze miejskie opuściły stary budynek, wynajmując jego pomieszczenia osobom prywatnym³.

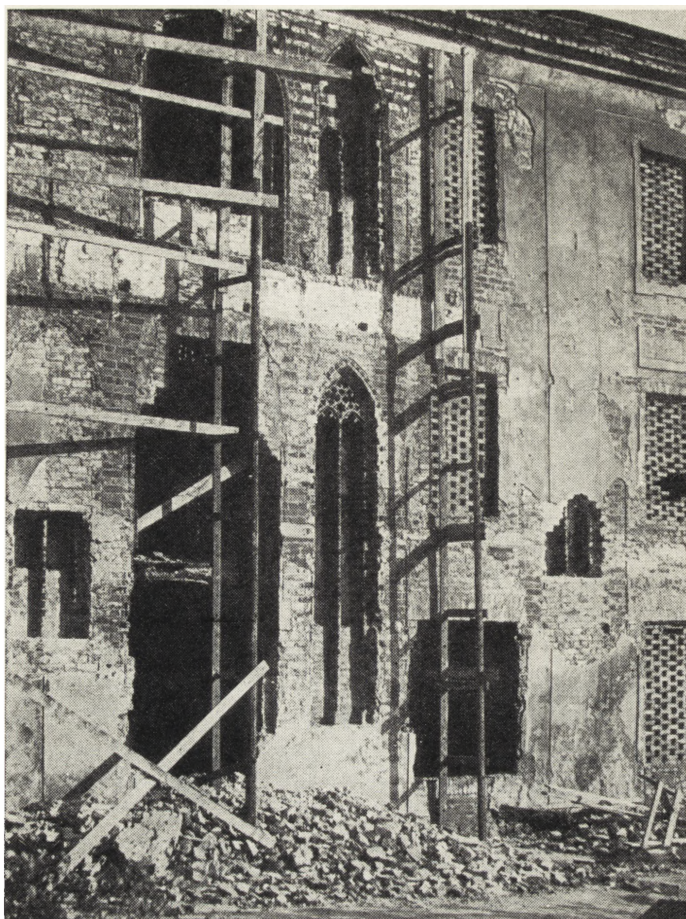
Ryc. 22. Odkrywanie elementów gotyckich na elewacji zachodniej ratusza.

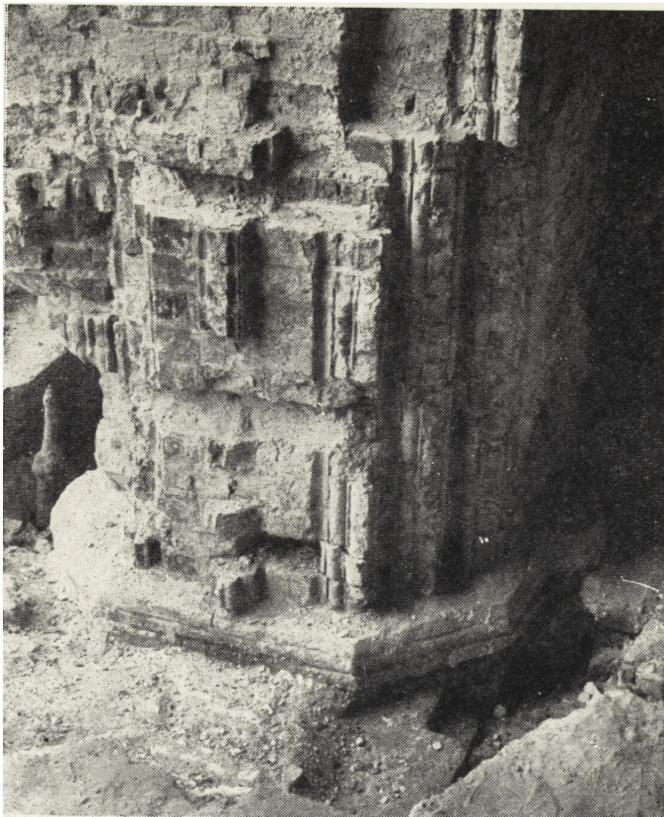
Ryc. 25. Odślonięty fragment filara podcienia.

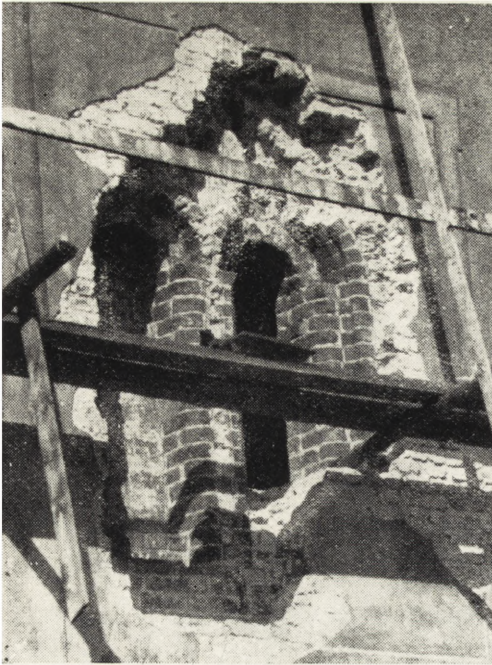
Ryc. 28. Odślonięte okno II kondygnacji na ścianie wschodniej.

Odślonięte fragmenty dolnych okien i blend ukształtowane są niezależnie od obecnego podziału na parter i pierwsze piętro. Potwierdza to istnienie w okresie gotyku wysokiej (ok. siedem metrów) pierwszej kondygnacji. Spełniała ona rolę hali do zebrań, zabaw, targów — owego „theatrum”. Nad halą znajdowała się niższa kondygnacja podkreślona na elewacji szerokim, ozdobnym fryzem, którego istnienie dokumentują obecnie jedynie ślady po zbitych ceglach. Znalezione kształtki umieszczone wtórnie jako materiał budowlany w partiach późniejszych przemurowań pozwalają z dużym prawdopodobieństwem zrekonstruować system dekoracji tego fryzu (ryc. 29). W toku dotychczasowych badań nie znaleziono śladów podziału okien dolnej kondygnacji, zniszczonych w czasie barokowej przebudowy. Odślonięty jednak w górnej kondygnacji elewacji wschodniej otwór okienny podzielony profilowanym filarkiem na dwa pola pozwala przypuszczać, że podział ten odpowiadał wszystkim otworom okiennym (ryc. 28).

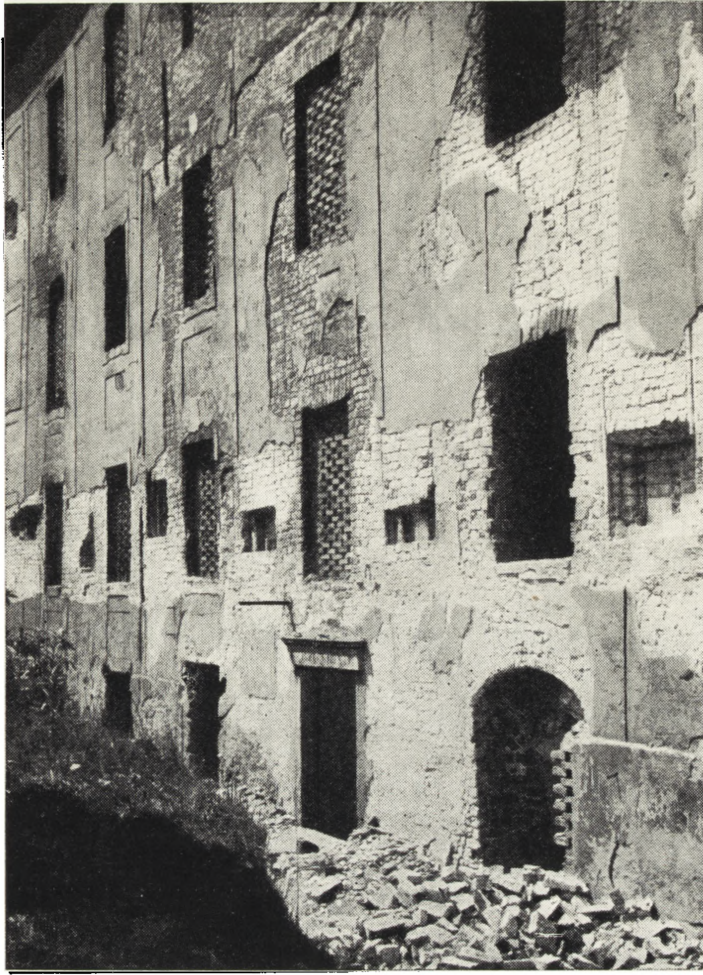
Ryc. 30. Sondowanie elementów gotyckich na ścianie wschodniej.

Prace rozpoczęto od badań elewacji. W tym celu zbito tynki i usunięto zamurowania mniej więcej na połowie wysokości pierwszej kondygnacji, odsłaniając na wszystkich elewacjach lico muru gotyckiego w pasie o szerokości ok. 100 cm (ryc. 30). Praca ta uwidoczniła gotyckie elementy architektoniczne układu pionowego. Już te pierwsze odkrycia stwierdziły istnienie gotyckiego systemu podziałów ściany z szerokimi otworami okiennymi, przedzielonymi stosunkowo wąskimi blendami. Większość blend została zamurowana w sposób lity, pozostałe tylko na grubość pół cegły. Zachowały się duże fragmenty bogato profilowanych ościeży okiennych, blend oraz laski dzielące każdą blendę na dwa pola. Na ścianie szczytowej południowej pod grubą warstwą muru odsłonił się pięć bogato profilowanych filarów (ryc. 26). Potwierdziło to istnienie otwartych podcieni. Na ścianie północnej, szczytowej doszukaliśmy się fotografowanej i publikowanej już przez Niemców niszy z tym, że jak wykazało odkrycie, profilowania zostały skute, (chyba w okresie międzywojennym) a całość zamurowana (ryc. 32). Zbicie tynków na całej wysokości ściany w pasie o szerokości obejmującej układ jednego okna i dwóch blend pozwoliło ustalić wysokości otworów okiennych i blend oraz odsłoniło ślady dawnych podziałów poziomych (ryc. 22 i 27). Szczęśliwym zbiegiem okoliczności pierwsza odsłonięta blenda dolnej kondygnacji zachowała się prawie w całości wraz z laską i koronkowym maswerkkiem z ciemnozielonych (glazurowanych) kształtek u jej ostrołukowego zakończenia (ryc. 23). Ponieważ maswerk nie przylega do tylnej ściany blendy, powstaje silne skonstrastowanie światła i cieni, które wraz z jego bogatym rysunkiem, wyszukanyimi proporcjami blendy, kolorem, ukazuje w tym pierwszym odsłoniętym i zachowanym w całości detalu wysoką klasę gotyckiej architektury ratusza.

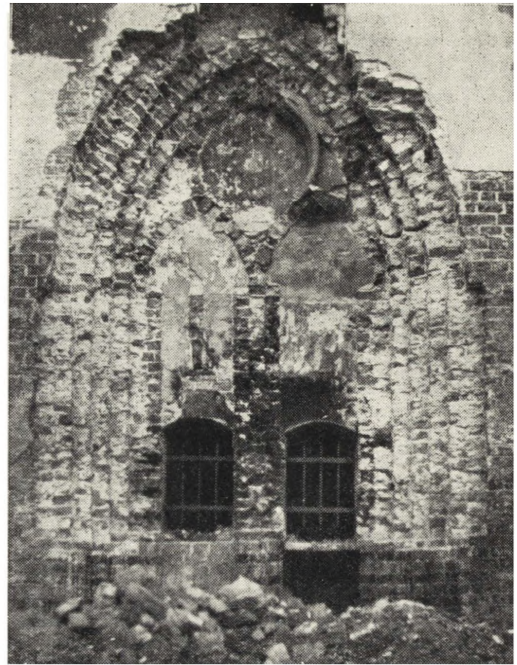
Ryc. 31 i 32. Nisza na ścianie północnej przed zniszczeniem (ok. 1926 r.) i jej stan obecny.

prowadził M. Säume⁴. Na podstawie istniejącej fotografii niszy ze ściany północnej (ryc. 31) i może dalszych badań, które niestety nie są nam znane, doszedł on w swej pracy do następujących wniosków.

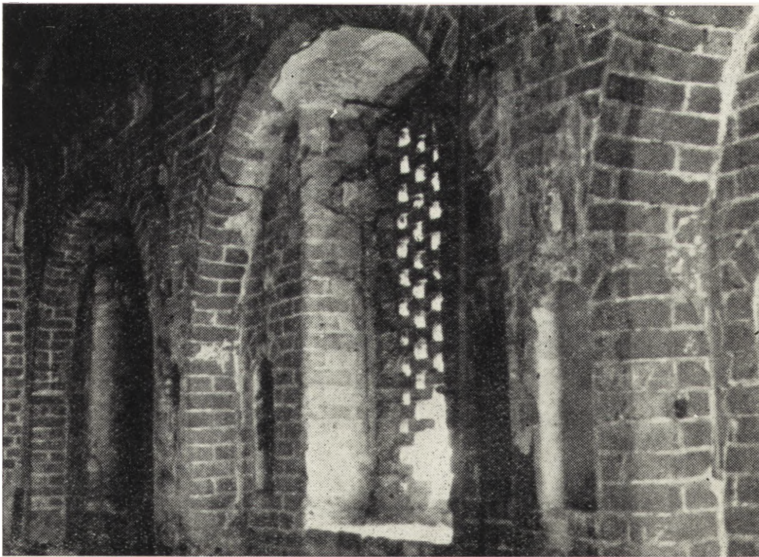
Ryc. 33. Podział ściany wewnętrznej II kondygnacji.

Podzielenie parteru w końcu XVII wieku na dwie kondygnacje zmusiło do wprowadzenia klatki schodowej o biegu nieodpowiadającym gotyckiemu układowi wnętrza. Stąd odsłonięte łuki dawnych gotyckich otworów zostały przecięte poziomami podestów. Wtedy też zniszczono gotyckie wykroje otworów okiennych, przede wszystkim w ich górnych, ostrołukowych partiach, gdzie wybito otwory w formie postawionych prostokątów. Ściany kapitalne od strony wnętrza zachowały w górnej kondygnacji przesklepione półkoliste łuki, w dolnej zaś zniszczone częściowo przez otwory okienne łuki ostrołukowe, odpowiadające swoim rytmem i dwukondygnacyjnym układem zewnętrznemu podziałowi ściany (ryc. 33). Wysokie łuki dolne obejmują otwo-

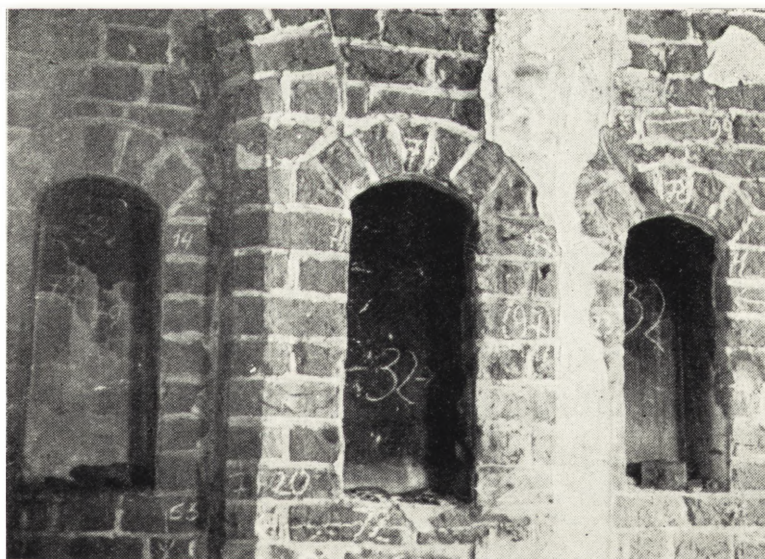
Ryc. 35. Nisza na wewnętrznej ścianie II kondygnacji.

ry okienne pierwotnej, pierwszej kondygnacji. Łęki na piętrze są tej samej szerokości, z tym, że odpowiednio niższe. Zachowane częściowo gniazda po belkach stropowych i sosrębie wraz z uskokiem muru wyznaczającym oś podłużną ratusza świadczą, że ratusz w części halowej parteru i I piętra nie posiadał sklepień lecz stropy. Należy przypuszczać, że gotycka klatka schodowa była również drewniana. Elementami, które dodatkowo ożywiają płaszczyzny ścian są małe nisze rozmieszczone rytmicznie na filarach łęków i po obu stronach otworów okiennych (ryc. 35).

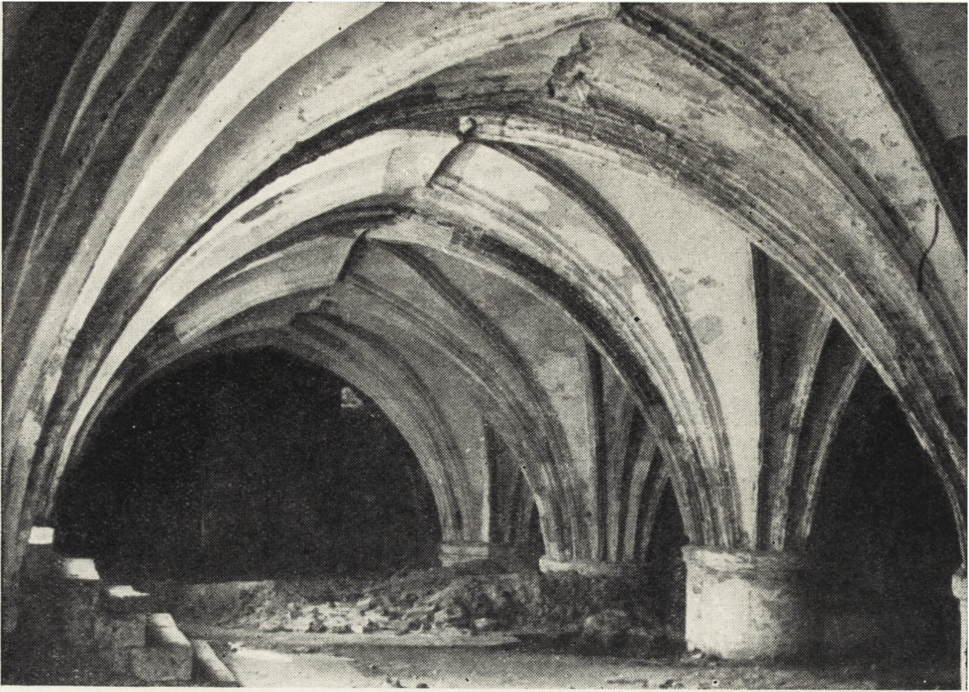
Ryc. 36. Piwnica ratusza, stan obecny.

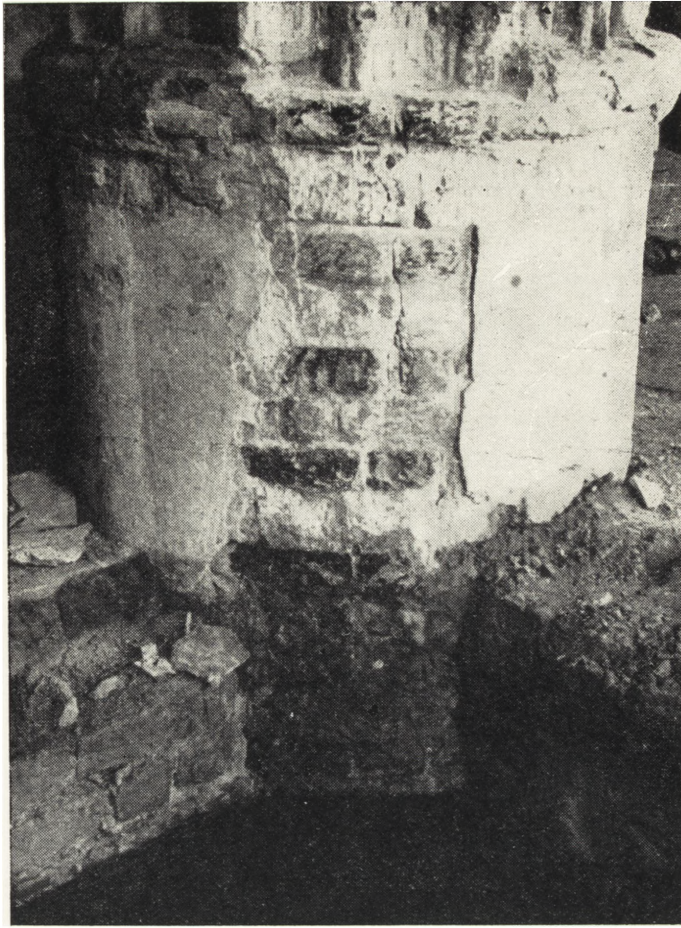
Ryc. 37. Odkrywanie filara piwnicy ratusza.

Sonda wykonana w piwnicy ratuszowej ustala pierwotny poziom posadzki 100 cm poniżej obecnego (ryc. 37). Znalaziona warstwa płyt posadzkowych cera-
