Twierdza w Wisłoujściu i niektóre problemy związane z jej odbudową

Ochrona Zabytków 9/3 (34), 177-187

1956

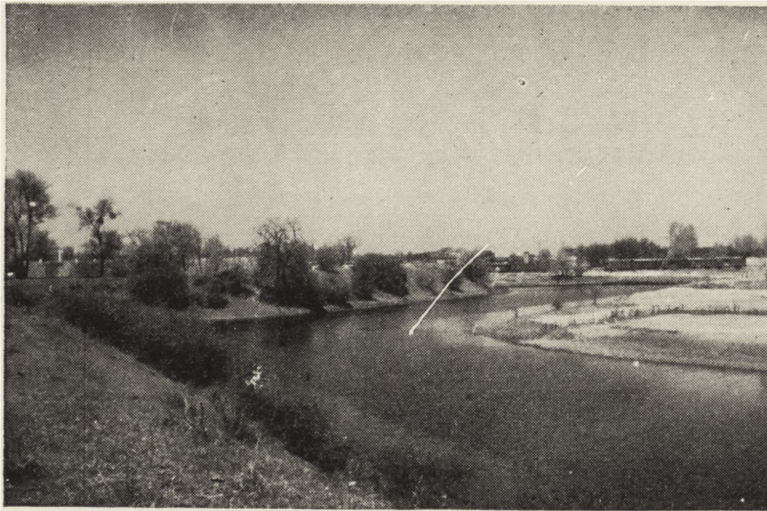
Ryc. 181. Szaniec Wschodni. Widok z bastionu Świński Łeb na bastion Ostroróg. Stan z r. 1956.

Wprawdzie sprawa uporządkowania Szańca Wschodniego nie może być uważana za najpilniejszą, jednakże byłoby niesłusznym wyłączenie jego ziemnych założeń z planu odbudowy całej twierdzy. W planie perspektywicznym należy przewidzieć likwidację większości szpecących i zniekształcających całe założenie ogródków, budynków i szop a cały teren Szańca Wschodniego wraz z najbliższym otoczeniem traktować jako jednolity zespół o charakterze zbliżonym do parkowego, co znacznie ułatwi występujący tutaj obficie starodrzew. Konieczne przy tym jest doprowadzenie wałów i bastionów do stanu, w jakim znajdowały się przynajmniej przed ostatnią wojną. Należy zasypać rowy okopów utrudniające rozeznanie dawnego profilu wałów. Wydaje się natomiast, że można by było pozostawić pochodzące z drugiej połowy XIX w. magazyny prochowe, traktując je jako relikty ostatniej fazy rozbudowy twierdzy jako założenia obronne. Niecelowe byłoby odtwarzanie po drugiej stronie fosy ścieżki ukrytej oraz stoku. Byłoby natomiast pożądane przeprowadzić wzdłuż fosy aleję spacerową umożliwiającą oglądanie twierdzy od zewnątrz. Konieczne jest oczyszczenie z drzew i krzewów zarosłego nimi, szczęśliwie zachowanego rawelinu, będącego w dzisiejszych czasach prawdziwym unikatem.

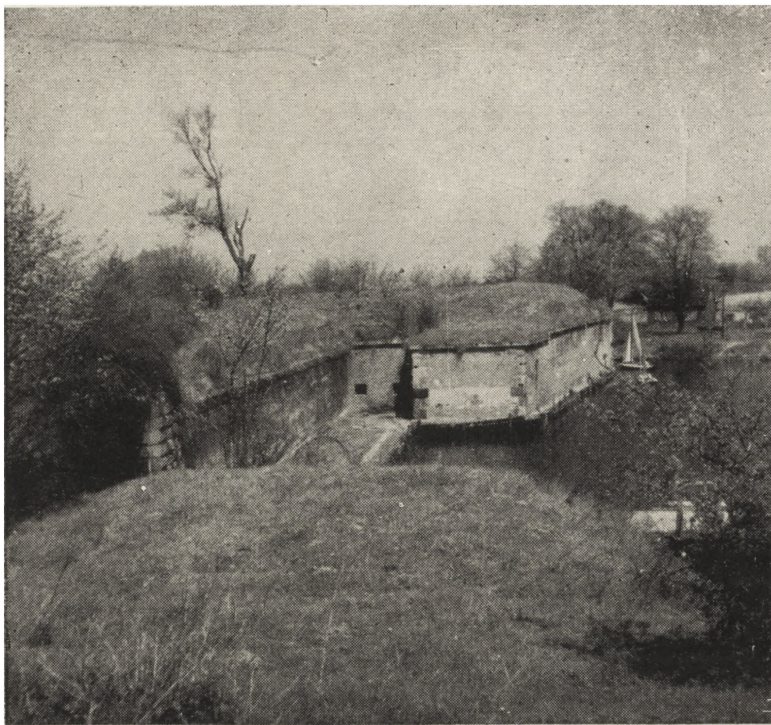
Ryc. 186. Fort carré. Widok z bastionu Południowo-Wschodniego na Ostroróg. Stan w r. 1956.

O wiele pilniejszą sprawą niż uporządkowanie Szańca Wschodniego byłoby uporządkowanie wałów fortu carré, jako że są one bardziej skoncentrowane wokół najcenniejszego ośrodka twierdzy. Tutaj do najpilniejszych zadań należałoby zaliczyć odbudowę budynku koszar. Wydaje się, że wobec braku dostatecznych materiałów do rekonstrukcji jego późniejszej trzeciej kondygnacji, wobec jej poważnego zniszczenia a także ze względów plastycznych można byłoby ją całkowicie rozebrać, oczywiście z wyjątkiem fragmentu ściany dawnego laboratorium. Nad sklepieniami budynku koszarowego należałoby wówczas tak jak dawniej przeprowadzić drogę wałową ograniczoną na tym odcinku do strony dziedzińca kamiennym gzymsem, takim samym, jaki zachował się jeszcze nad wewnętrznym portalem potężnej wejściowej. Byłoby oczywiście konieczne usunięcie z całej fasady tynków i uzupełnienie brakujących fragmentów murów i kamieniarki.

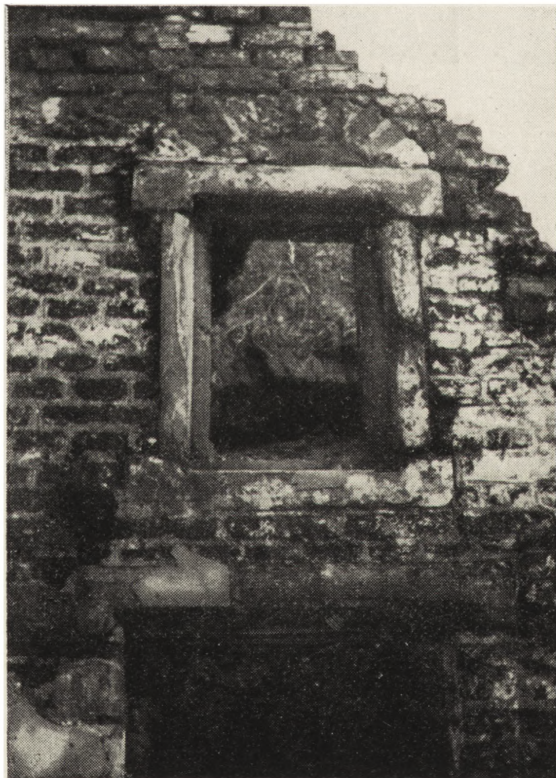
Ryc. 188. Fort carré — ko-
szary, kamienna oprawa okna.
Stan w r. 1956.

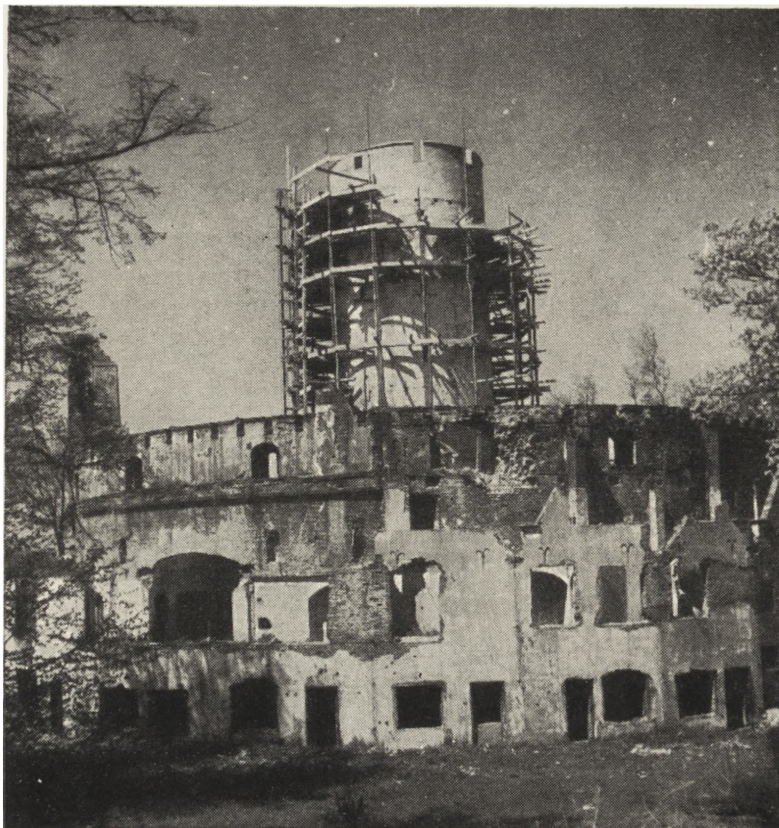
Ryc. 189. Latarnia i Wieniec. Stan w maju 1956 r.

Władze konserwatorskie zainteresowały się twierdzą dopiero w r. 1954 a już w latach 1955—1956 przeprowadzono całkowitą odbudowę Latarni, która otrzymała wewnątrz żelbetowe schody i stropy a u góry została zwieńczona odsłoniętym tarasem otoczonym wieńcem blanków.

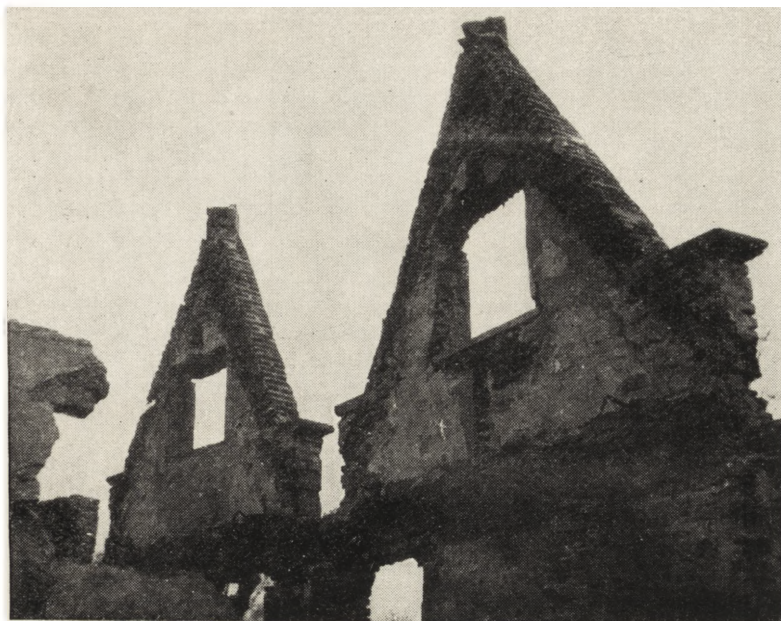
Ryc. 190. Kamieniczki wokół Wieńca. Dwa ostatnie, niestety nie zabezpieczone szczyty. Stan w 1956 r.

Przechodząc do Wieńca — zacznę od kamieniczek. Tutaj sprawa jest w tej chwili najbardziej paląca, gdyż wątle, niczym nie zabezpieczone mury wystawione na działanie deszczów i huraganów mogą w każdej chwili ulec

zniszczeniu. Konieczna jest tu rekonstrukcja pięknego portalu południowego w jego pierwotnej formie z odsłoniętą balustradą. Konieczna jest rekonstrukcja wszystkich szczytów a także przywrócenie pierwotnej ceglano-kamiennej faktury fasad. Odbudowa kamieniczek nie powinna jednak przekreślić możliwości odsłonięcia kilku przynajmniej lepiej zachowanych strzelnic drugiej kondygnacji Wieńca. Trudniej natomiast byłoby zdecydować się na jednolite ujęcie rekonstrukcyjne drugiej kondygnacji Wieńca od wnętrza. Wielce kuszące byłoby odtworzenie wszystkich kazamat od strony dziedzińca oraz przywrócenie przejść łączących ze sobą wszystkie kazamaty. Ponieważ jednak tego rodzaju podej-

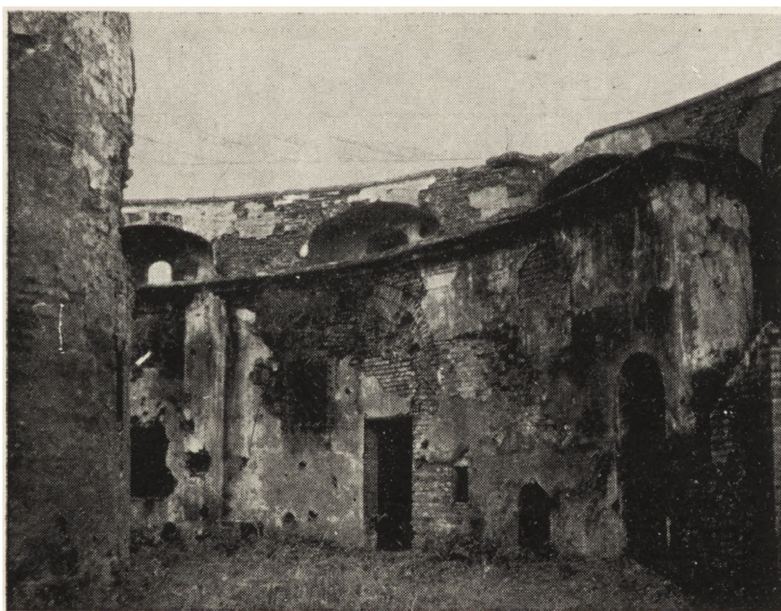
Ryc. 191. Wieniec — widok od środka. Na lewo Latarnia. Stan w 1955 r.

ście, likwidujące późniejsze historyczne przemiany zatraczałoby puryzmem a także w znacznym stopniu ograniczałoby możliwości użytkowania Wieńca, sądzę, że należałoby poprzestać najwyżej na odsłonięciu paru kazamat południowych i zachodnich. Celowe byłoby natomiast odsłonięcie tynków pokrywających wewnętrznie ściany Wieńca jak również ścianę zewnętrzną najwyższej kondygnacji. Najwyższą kondygnację Wieńca po odbudowaniu zniszczonej w czasie działań wojennych części zachodniej, ze względów dydaktycznych należałoby chyba raczej pozostawić odsłoniętą, bez odtwarzania późniejszych ścianek drewnianych i dachu. Również ze względów plastycznych byłoby pożądanym ograniczenie liczby kominów szpecących Wieńca. Natomiast sprawę zachowania względnie likwidacji XIX-wiecznej klatki schodowej prowadzącej na najwyższą kondygnację należałoby chyba rozważyć pod kątem widzenia jej ewentualnej użyteczności.

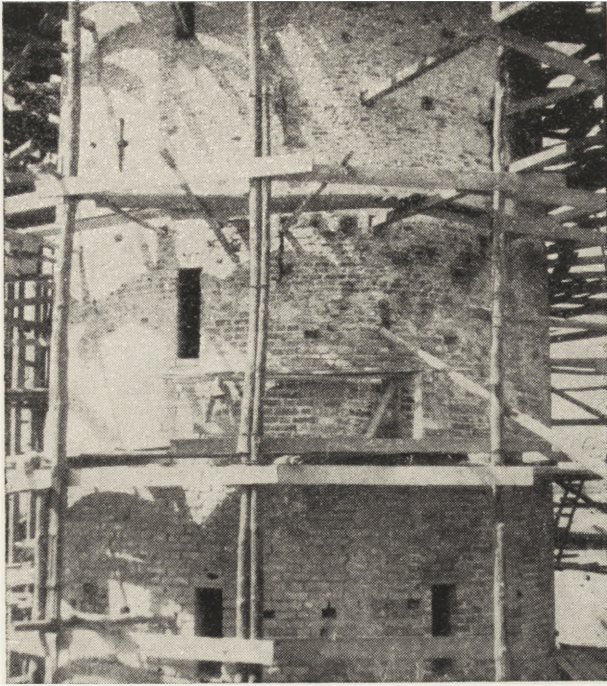
Ryc. 192. Latarnia — dawny wątek murowy: u dołu gotycki z XV w. wyżej renesansowy z II poł. XVI w. Stan w maju 1956 r.

Wydaje się być słuszną decyzja pokrycia wyprawą nowych przestrzeni murowych Latarni oraz odsłonięcie i wyfugowanie starego wątku ceglanoego. Kwestia rekonstrukcji tablicy pamiątkowej na podstawie zachowanych autentycznych fragmentów kamieniarki oraz rysunku Kadego chyba nie powinna podlegać dyskusji.
