Drewniana cerkiew z Rosolina

Ochrona Zabytków 11/1-2 (40-41), 58-68

1958

DREWNIANA CERKIEW Z ROSOLINA

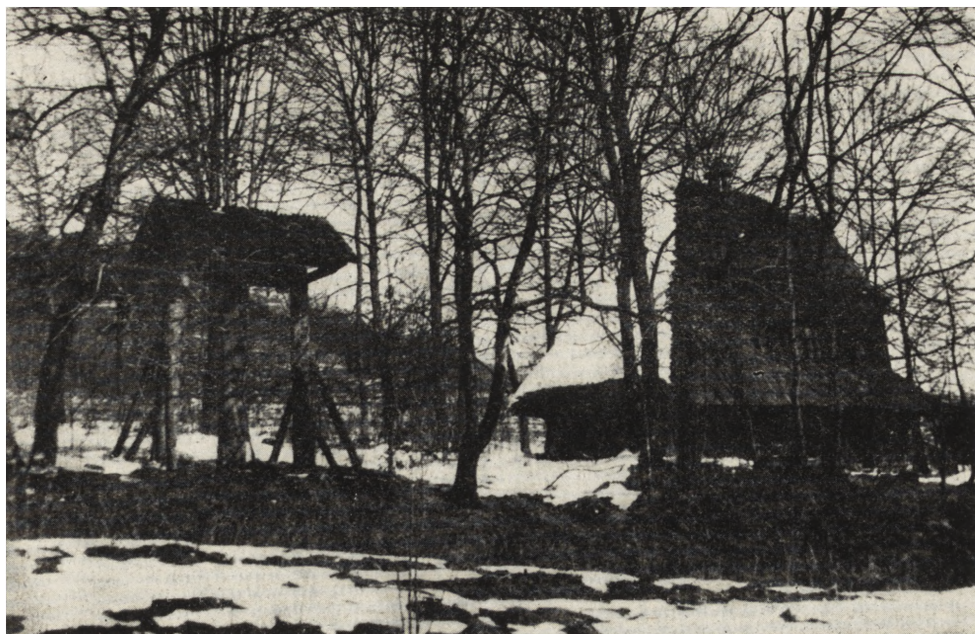
Ryc. 56. Widok ogólny cerkwi od płd.-zach., 1957.

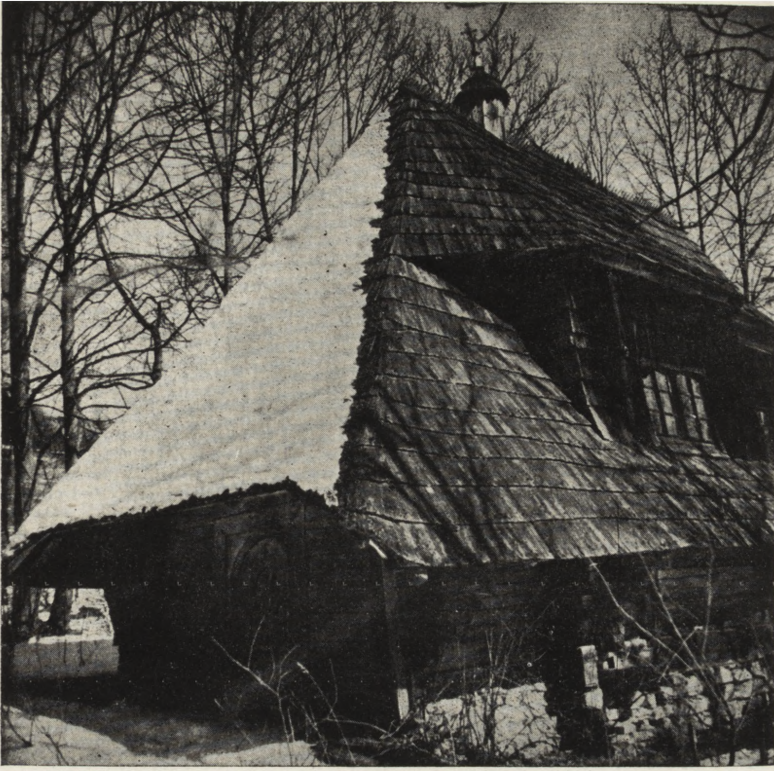
Ryc. 57. Widok cerkwi od pd.-zach., 1957.

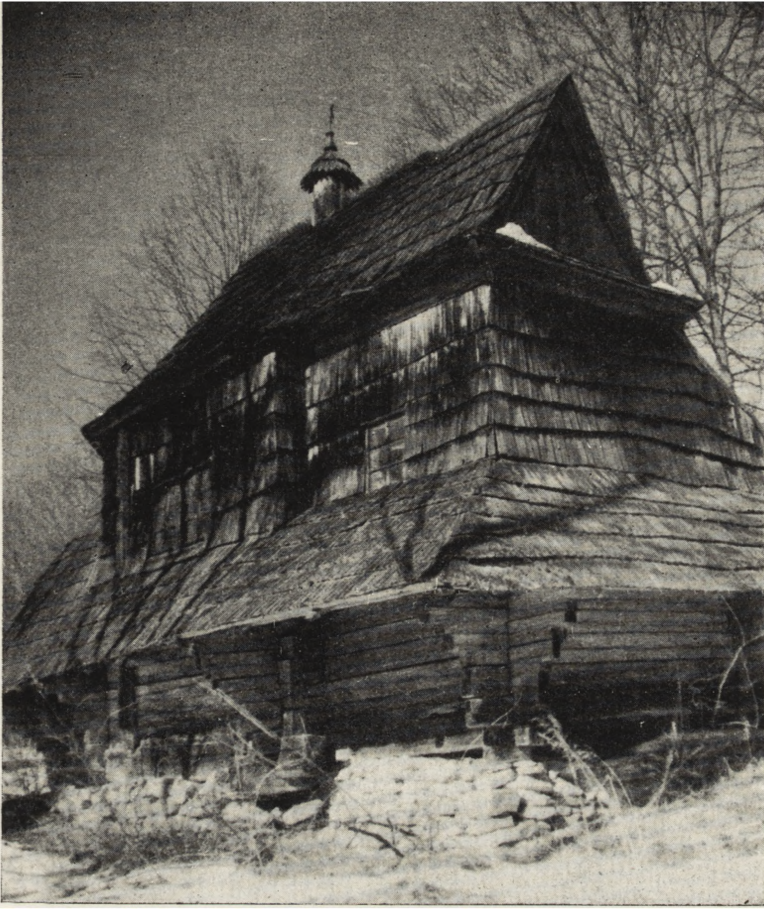
Ryc. 58. Widok cerkwi od pd.-wsch., 1957.

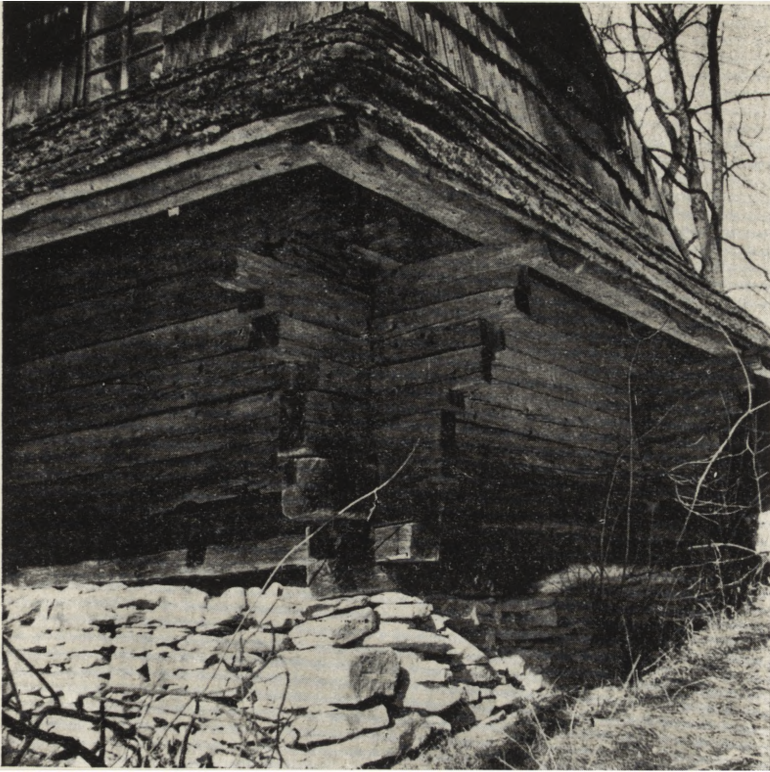
Ryc. 61. Pd.-wsch. węgieł prezbiterium, 1957.

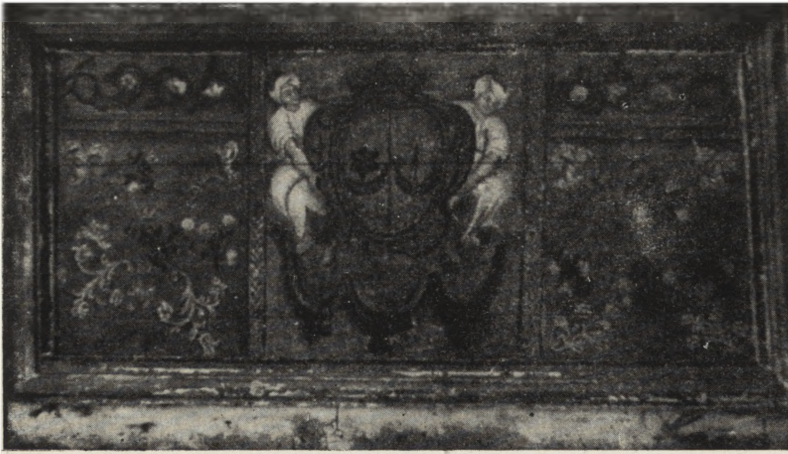
Ryc. 62. Antependium ołtarza głównego.

Wyposażenie wnętrza zdewastowane i w wielu miejscach uszkodzone, wykonane było przez ludowych twórców w okresie budowy cerkwi. Ołtarz główny drewniany z obrazem Koronacji Matki Boskiej. Na mensie tabernakulum w kształcie małej szafki z kolumnkami, na drewnianym antepedium malowane tarcze z herbami Leliwa i Sas podtrzymywanymi przez dwóch Turków. Dwa ołtarze boczne, może nieco późniejsze, drewniane, z obrazami św. Jana Nepomucena i św. Mikołaja, w zwieńczeniu jednego z nich obraz św. Jana.

Na antepediach widzimy hierogramy Matki Boskiej i Chrystusa podtrzymywane przez anioły. Ponadto wewnątrz znajdowały się malowane na płótnie obrazy: Zwiastowanie z końca w. XVIII, św. Bartłomieja, św. Andrzeja i Piotra oraz św. Pawła i Jakuba zapewne z początku w. XIX, ludowe. Zachowała się również niewielka ławka kolatorska.
