A. Czapska

Dwór w Pawłowiczach

DWÓR W PAWŁOWICZACH

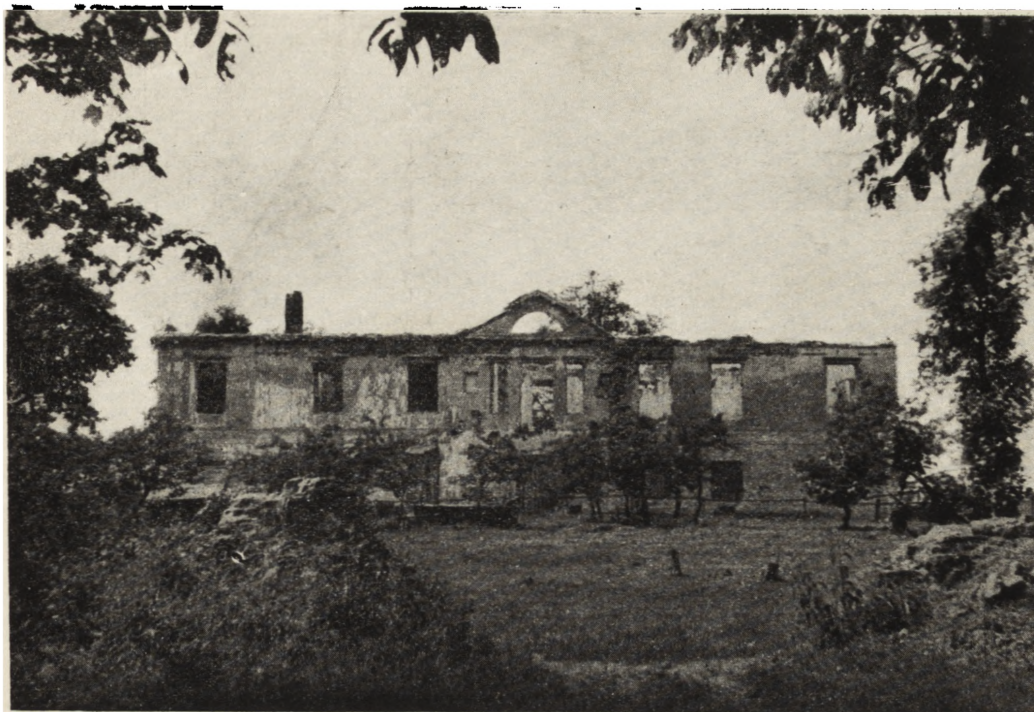
Ryc. 96. Widok dworu od frontu.

Elewacja frontowa pomyślana jest osiowo, co podkreśla jeszcze niewielki tympanon i drzwi wejściowe na osi.

Ślady w murze po belkach nad głównym wejściem oraz otwór po drzwiach balkonowych wskazywałyby na istnienie ganku z tarasem nad nim. Część środkową pierwszego piętra zaprojektowano inaczej, niż resztę elewacji. Z dwóch stron drzwi balkonowych dwa wąskie okna o detalu i obramieniach nie odbiegających od innych okien. Kompozycyjnie okna łączą się z balkonem i tympanonem nad nimi. Pozostał też ślad po niewielkich wnękach dekoracyjnych. Część ta zdradza późniejszą przebudowę.

Władze miejscowe zaopiekowały się dworem w ten sposób, że przeznaczyły go na rozbiórkę. Decyzja Konserwatora Białostockiego wstrzymała rozbiórkę uchroniła obiekt od zagłady. Obecnie dwór i zabudowania są pod stałą opieką konserwatorską, chroniącą budynki przed interwencją ludności. Postawiono prowizoryczny płot, zabito deskami otwory w parterze, poruczono pilnowanie budynków specjalnemu dozorczy.

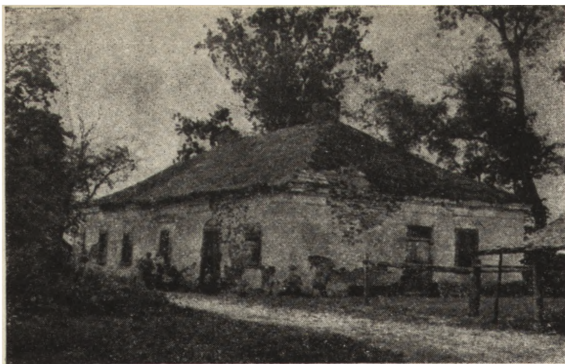
Ryc. 97. Dworska oficyna.

Po obydwu stronach dworu stoją oficyny — budynki o jednej kondygnacji z dachem czterospadowym. Oficynę prawą, zbudowaną z kamienia polnego, pokrytą na nowo dachówką, przeznaczono dziś na ośrodek maszynowy. Lewa oficyna to budynek z cegły, tylnokony, na biało, zniszczony i zaniedbany, zamieszkały przez trzy rodziny. Dach kryty gontem, dziurawy, reperowany słomą, a grożący zawaleniem. Pozostały częściowo dawne drewniane obramienia drzwi i okien. Z detalu architektonicznego zachował się jedynie gzyms wieńczący. Pozostał również ślad po dawnych zabudowaniach gospodarczych, tak po lewej jak po prawej stronie dworu.
