## Synagoga w Chęcinach

Ochrona Zabytków 12/3-4 (46-47), 208-220

## SYNAGOGA W CHĘCINACH

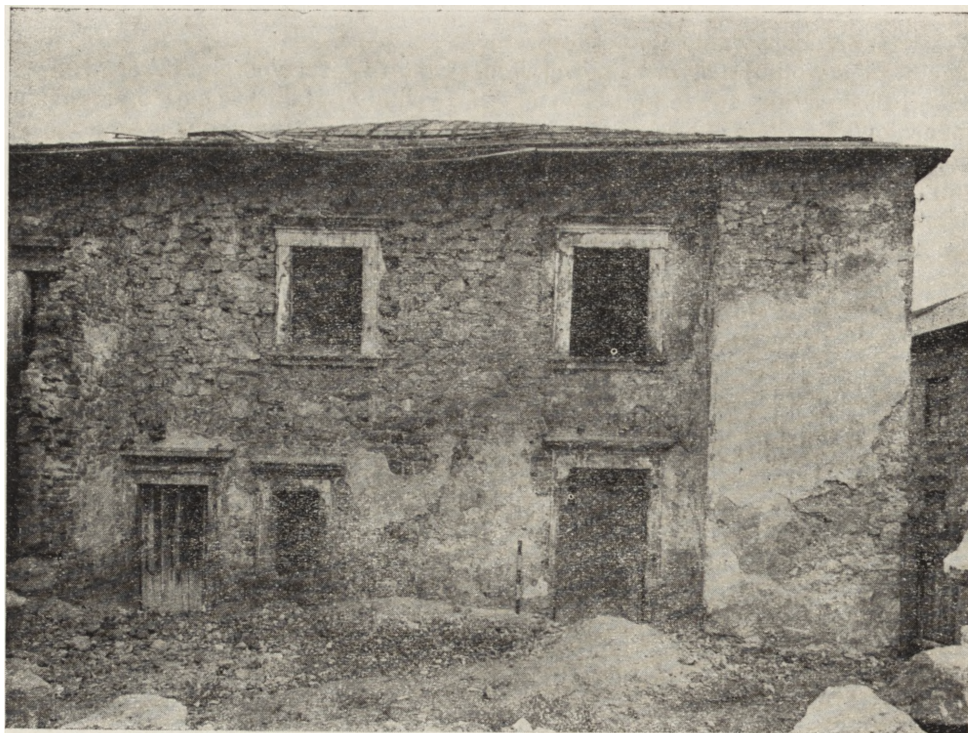
Ryc. 160. Chęciny, woj. kieleckie. Synagoga, elewacja południowa.

Jednoprzestrzenne wnętrze — nie jest rozbite architektoniczną bimą w środku której cztery kolumny dzieliły sklepienie sali na dziesięć odrębnych pól. Elewacje, w większości o symetrycznym układzie okien, jeszcze bardziej podkreślają łączność bóżnicy checińskiej z jej renesansowymi poprzedniczkami. Całkowicie symetryczne są elewacje: wschodnia i zachodnia z dwoma otworami okiennymi i północna przeparta trzema oknami. Elewacja południowa w układzie okien i drzwi wykazuje pewne odchylenie od symetrycznego układu. Spowodowane to było tym, że przedsionek spełniał różnorodne funkcje — a poszczególne jego partie musiały być rozwiązywane, jeżeli chodzi o układ wnętrza w sposób autonomiczny. Późniejsze zmiany wprowadziły zakłócenia w pierwotnym rytmie okien elewacji południowej i wschodniej. Przeparto trzy nowe okna w elewacji wschodniej przy narożniku południowym i jedno w elewacji południowej w pobliżu głównego otworu wejściowego.

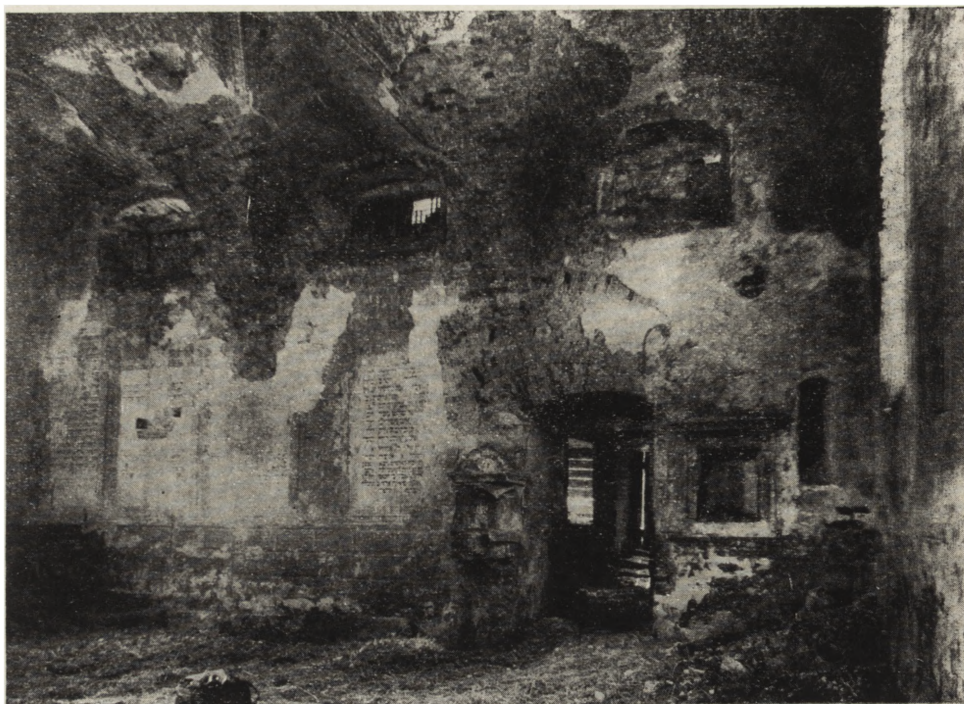
Ryc. 161. Chęciny — synagoga. Wnętrze sali modlitw.

Kolebkowe sklepienie w przedsionku jest ozdobione profilowanymi żebrami i rozetami dekorowanymi motywami roślinnymi. Ołtarz z czarnego marmuru intarsjowany szarym o kształcie „pięcioksięgu Mojżesza“ zwieńczeniem swoim tkwi w tradycjach I połowy XVII w. spotykanych w zwieńczeniach kominków czy też portali. Czarny marmur użyty w ołtarzu pochodzi z pokładów Dębnickich. Fakt użycia tego kamienia w miejscowości posiadającej własne bogate pokłady marmurów świadczy o dużej popularności jego w I poł. XVII w. Ołtarz wykonano najprawdopodobniej w latach 1638 do 1640 — kiedy to przypuszczalnie zakończono budowę bóżnicy.

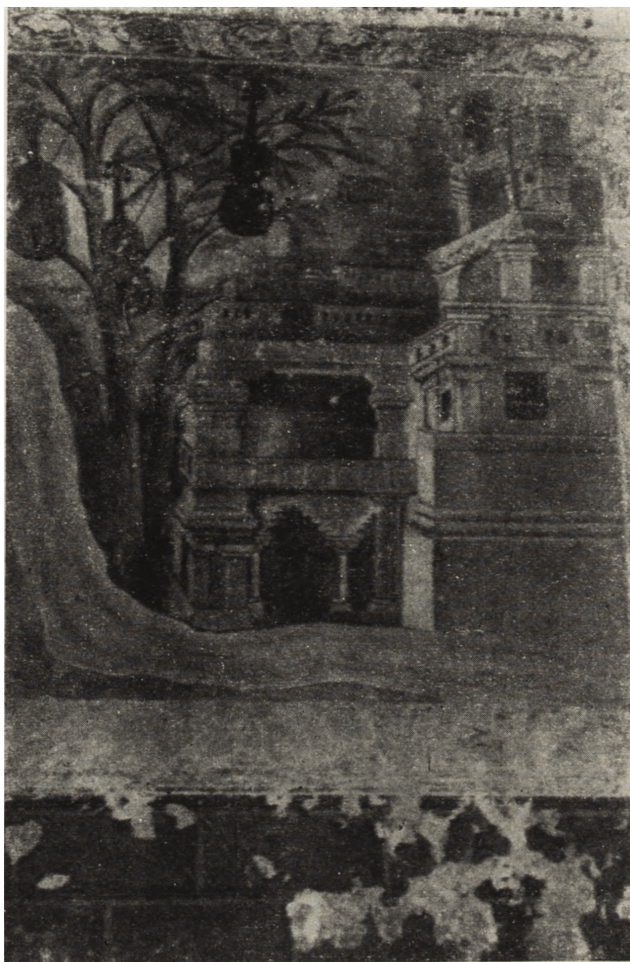
Ryc. 163. Chęciny — synagoga. Polichromia wnętrza — fragment z grającym drzewem.

W 1905 r. obiekt ten uległ częściowemu zniszczeniu wskutek pożaru i poddano go gruntownemu remontowi<sup>14</sup>. Z tego okresu zapewne pochodzą schody wiodące na drugą kondygnację przedsionka południowego, dach nad całością budowli oraz tynki zewnętrzne. Dekoracja malarska wnętrza na stropie pochodzi z XIX w., na ścianach zaś (resztki zachowały się na ścianie wschodniej i południowej sali modlitwy), pochodzi z początku XX w. Dołem biegnie olejna lamperia w formie boni, górą — szczególnie w okół ołtarza — dekoracja malarska o motywach tradycyjnych instrumentów muzycznych i roślinnych. Na sklepieniu znajdują się znaki „zodiaku”.
