Grzyby atakujące drewno budowli zabytkowych oraz środki zaradcze na przykładzie kościoła w Dębnie

Ochrona Zabytków 14/3-4 (54-55), 5-31

1961

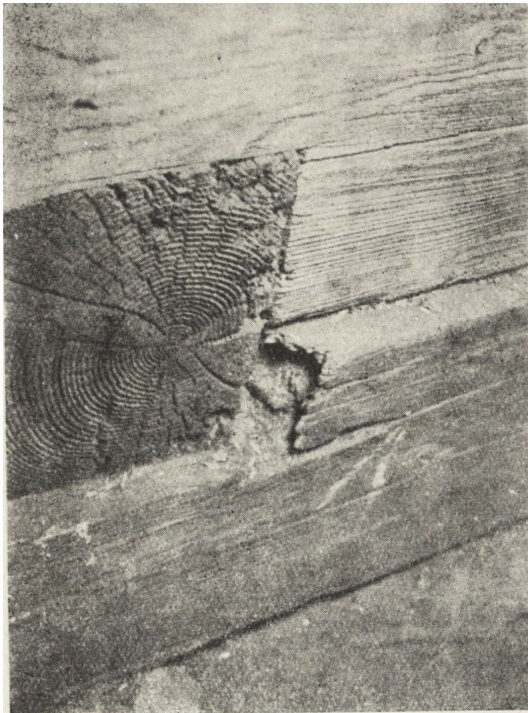
Ryc. 3. Kościół w Dębnie. Korozja drewna na przekroju podłużnym i przekrojach poprzecznych (fot. W. Galewski)

W dłuższych okresach czasu szarzyzna przechodzi stopniowo w korozję, która powoduje ubytek drewna, zwiększenie jego porowatości oraz zmniejszenie jego ciężaru właściwego. Rolę destrukcyjną odgrywa tu światło, bezpośrednio nasłonecznienie, zmiany temperatury i wilgotności powietrza, opady atmosferyczne w postaci deszczu i śniegu, wiatry i szkodliwe dla drewna współdziałanie deszczu z wiatrem, a więc te same czynniki, które powodują zjawisko erozji. Zamarzająca w szczelinach drewna woda powoduje jego pękanie. Zjawiskom korozji ulegają w pierwszym rzędzie strefy drewna wczesnego zbudowane z cienkościennej komórki i mniej odporne niż drewno późne; zaznacza się to zwłaszcza na czołowych przekrojach drewna. W wyniku działania tych czynników zewnętrzne warstwy drewna kruszeją, jednocześnie zaś zaznacza się rosnący

z czasem ubytek ciężaru; korozja penetruje stopniowo w głąb drewna. Zjawiska te przebiegają w drewnie wystawionym na działanie słońca wielokrotnie prędzej niż w drewnie, które znajduje się w cieniu. Odczyn silnie kwaśny lub silnie zasadowy przyspiesza korozję drewna. Na uwagę zasługują również miejsca styku drewna z betonem. Beton zawierający związki wapienne atakuje drewno, natomiast beton zawierający związki magnezowe (cement Sorela) działa na drewno ochronnie.

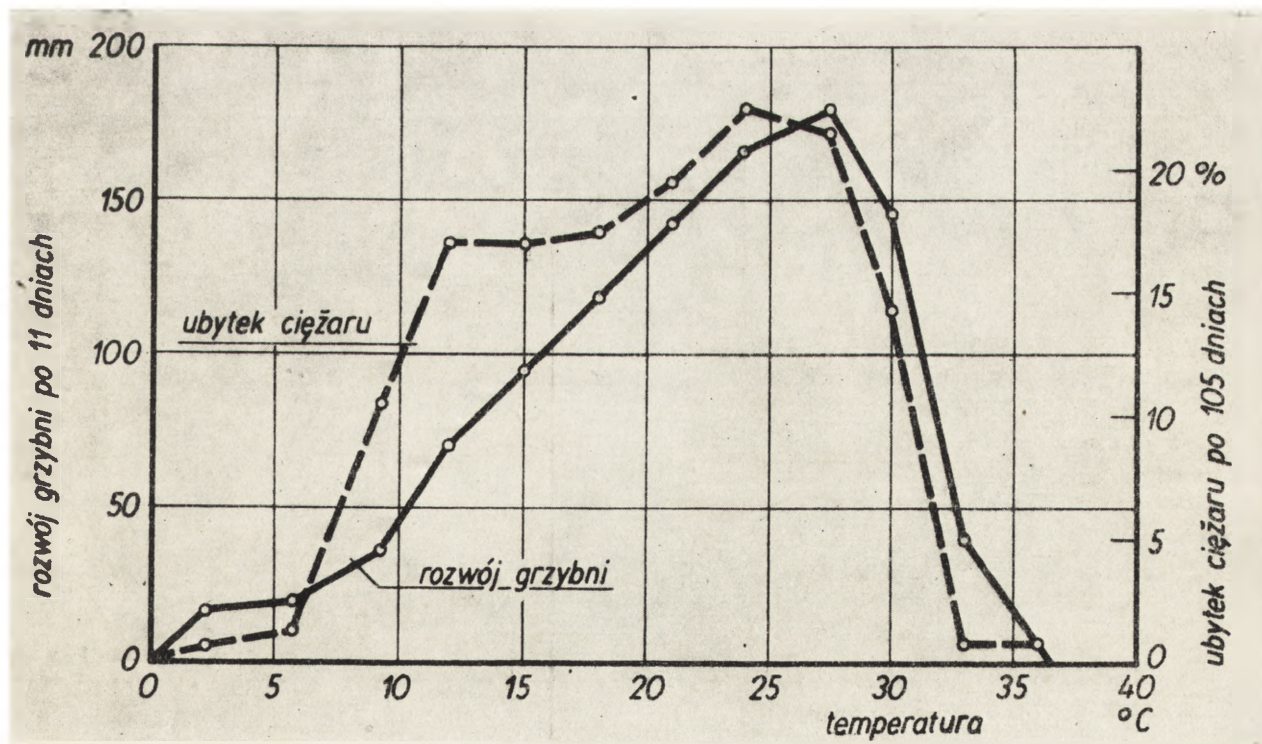
Ryc. 8. Szybkość rozwoju grzybni *Poria vaporaria* i ubytek ciężaru drewna świerkowego w zależności od temperatury. wg Gäumann

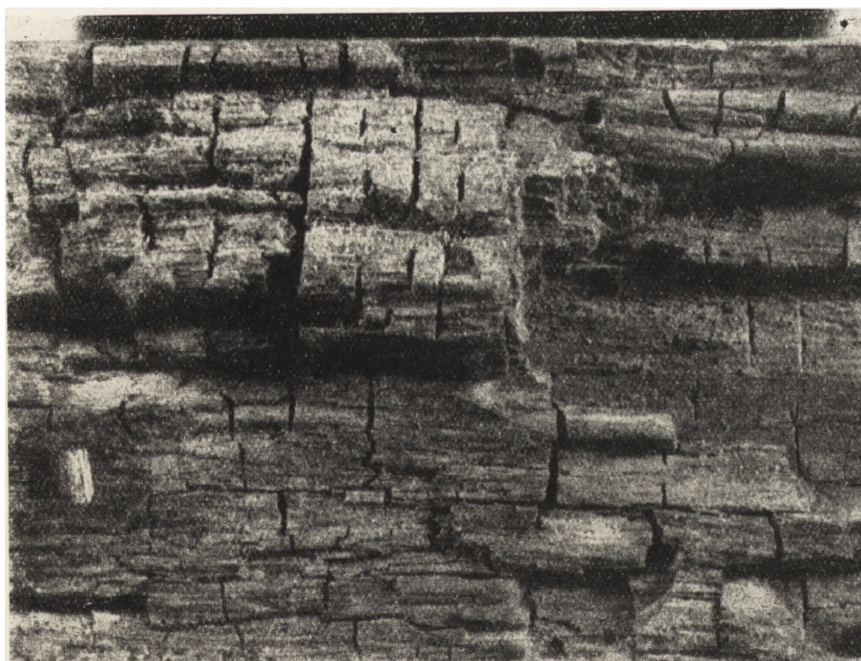
Ryc. 10. Zgnilizna destrukcyjna drewna.
(fot. W. Galewski)

Zgnilizna destrukcyjna stanowi wynik działalności grzybów, które rozkładają celulozę prawie nienaruszając ligniny. Drewno zmniejsza swoją objętość, błony komórkowe wykazują wyraźny ubytek substancji, w drewnie pojawiają się szczeliny i pęknięcia, po czym drewno rozpada się na prostopadłościenną kostki. Ta postać rozkładu jest charakterystyczna dla zgnilizny wywołanej przez grzyby domowe, zwłaszcza przez gatunki *Merulius lacrymans* i *Coniophora cerebella*. W końcowym stadium zgnilizny destrukcyjnej drewno przybiera konsy-

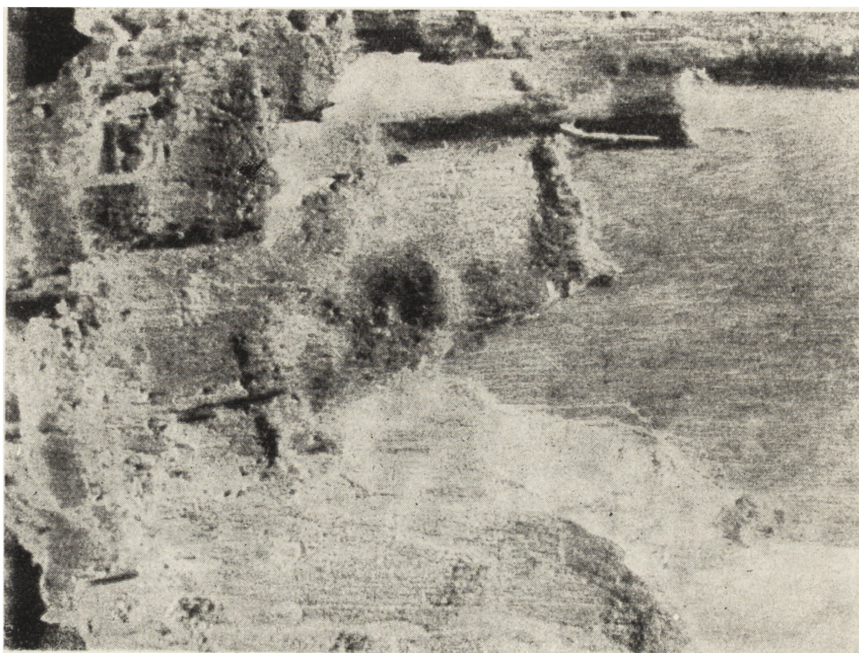
Ryc. 11. Zgnilizna proszkowa. (fot. W. Galewski)

stencję proszku, co określa się mianem zgnilizny proszkowej.

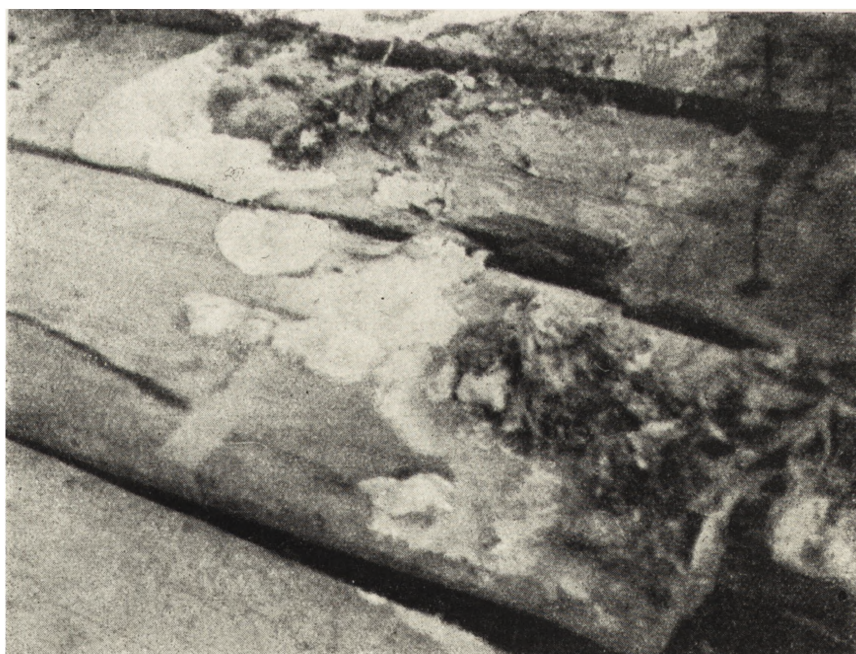
Ryc. 12. Kościół w Dębnie; grzybnia grzyba *Merulius lacrymans* na spodniej stronie desek podłogowych. (fot. M. Waltherowa)

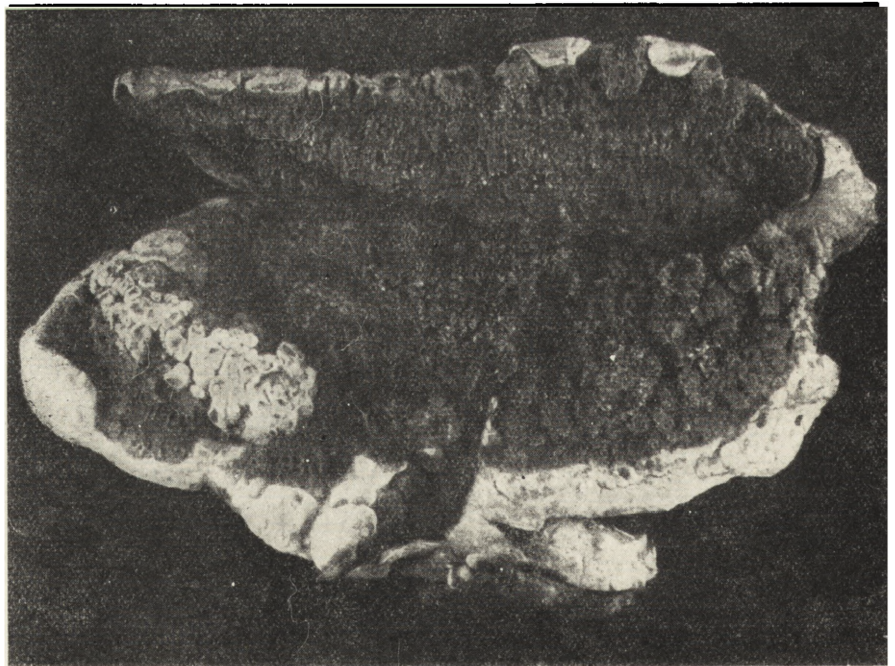
Ryc. 14. Kościół w Grywał-
dzie; owocnik grzyba do-
mowego *Merulius lacry-*
mans. (fot. M. Waltherowa
i W. Galewski)

Owocniki stroczka pojawiają się w miejscach słabo oświetlonych i mało przewiewnych w postaci nieregularnych płatów. Z początku białe, prędko przybierają barwę brunatną lub rdzawoczerwoną, ich obrzeże zachowuje jednak barwę białą, co stanowi charakterystyczną cechę owocników stroczka. Średnica owocników dochodzi do 20 cm., osiągając niekiedy większe wymiary.

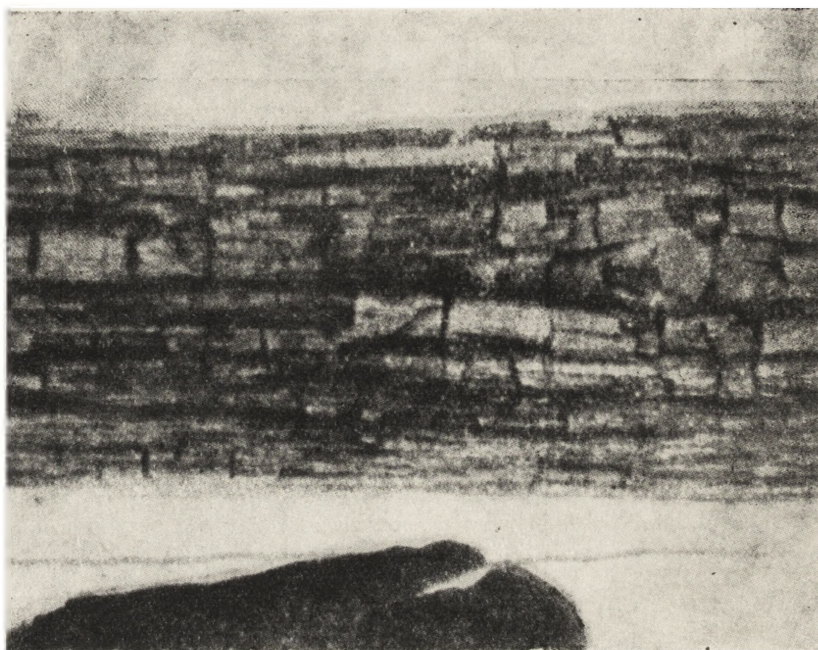
Ryc. 15. Rozkład drewna spowodowany przez grzyba domowego *Merulius lacrymans*: wg Goidina

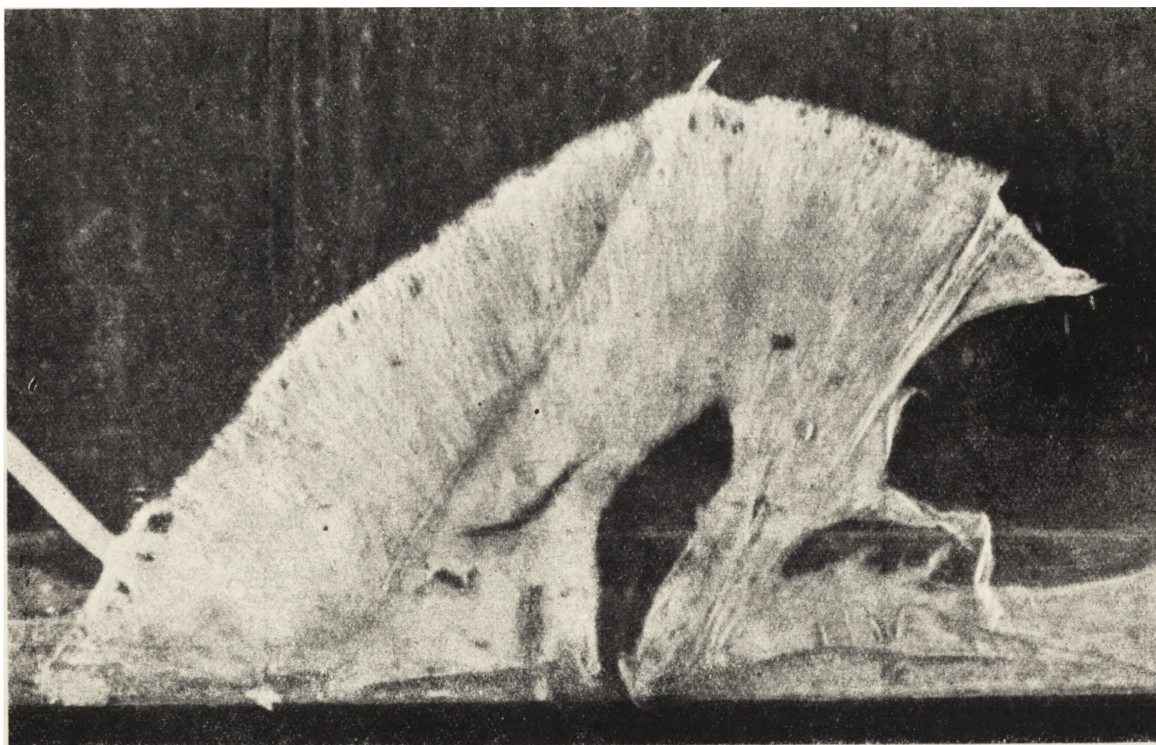
Ryc. 16. Grzybnia grzyba domowego *Merulius lacrymans* na szybie szklanej.
(fot. M. Waltherowa i W. Galewski)

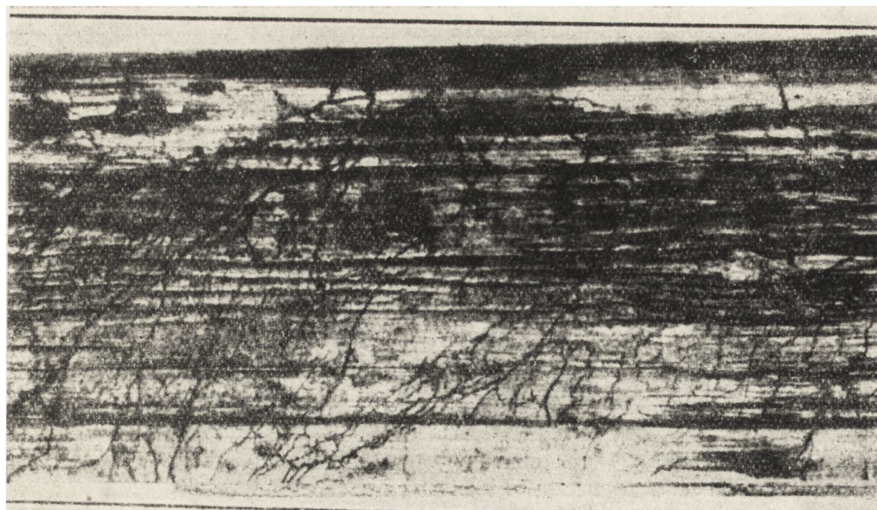
Ryc. 17. Grzybnia i sznury na desce zniszczonej przez grzyba *Coniophora cerebella*; wg Cartwright'a i Findley'a

Gnilica rozwija się we wnętrzu drewna oraz wytwarza słabo rozwiniętą, jasnobrunatną, później prawie czarną grzybnię powierzchniową; w jej bezpośrednim sąsiedztwie występują rozgałęzione sznury, znacznie krótsze i cieńsze niż u strocza. Owocniki są cienkie, przyrośnięte płasko do podłoża. Ich gładka powierzchnia pokryta jest licznymi wypukłymi brodawkami. Barwa owocników jest początkowo kremowa, w miarę rozwijania się zarodników przechodzi w ciemnooliwkową lub brązową, z jaśniejszym obrzeżem. Wymiary owocników zamykają się w granicach od kilku do około 50 cm.

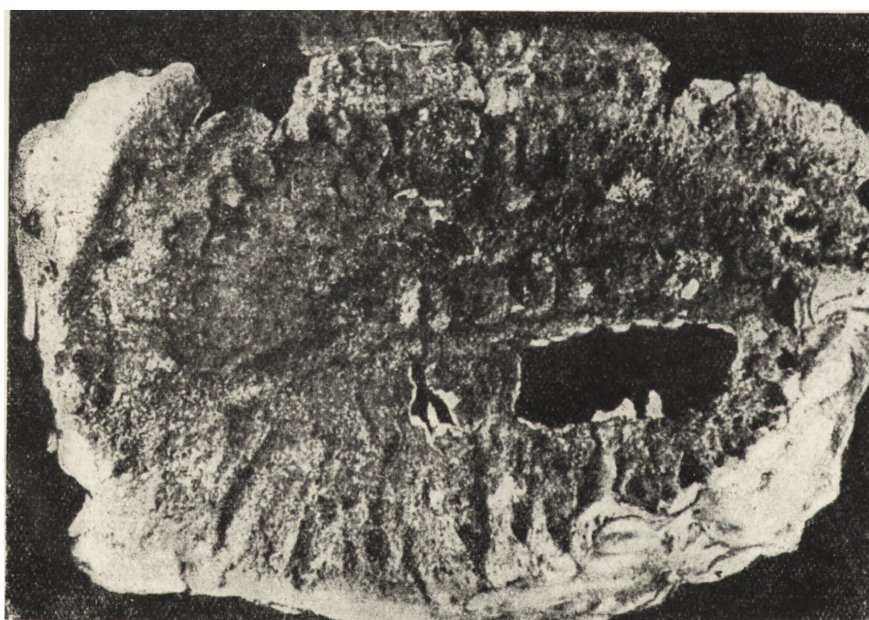
Ryc. 18. Owocnik grzyba *Coniophora cerebella*; wg Goidina

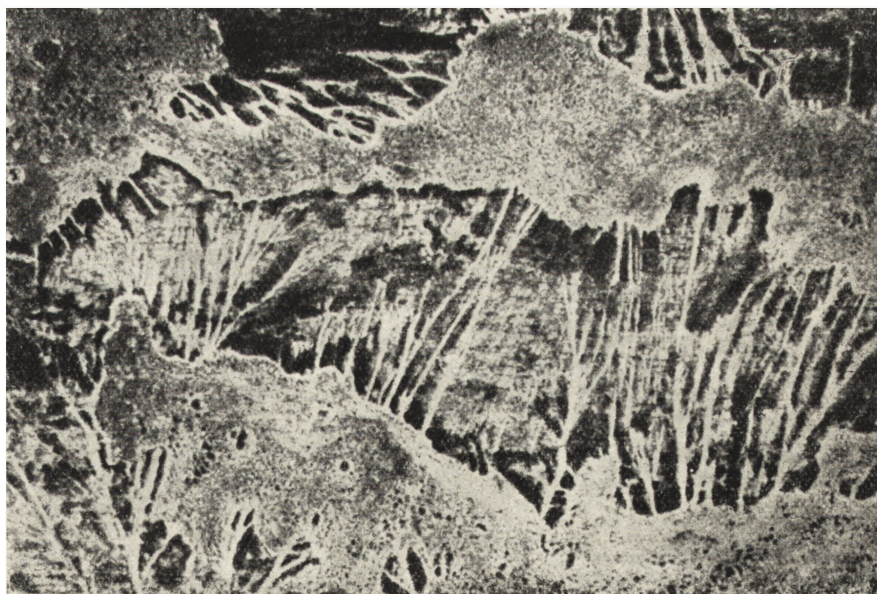
Ryc. 21. Sznury i owocniki *Poria vaporaria*; wg Goldina

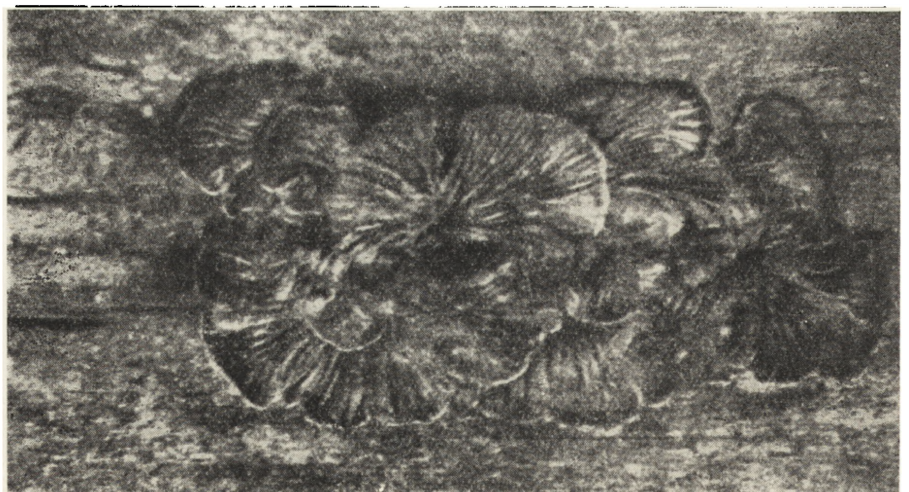
Ryc. 23. Owocniki grzyba *Paxillus acheruntius*; wg Gołdina

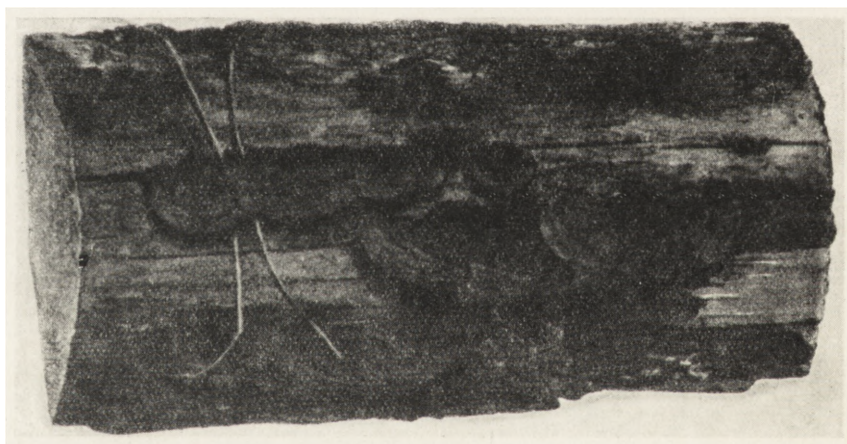
Ryc. 26. Zniekształcony owocnik grzyba *Lentinus squamosus*; wg Góldina

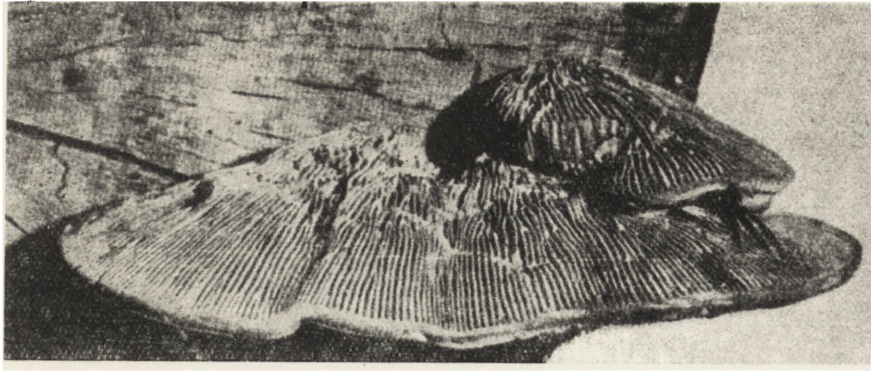
Ryc. 27. Owocniki grzyba *Daedalea quercina*; wg Goldina

Gmatwek dębowy — *Daedalea quercina* Pers. jest to roztocz niszczący drewno dębowe, nie atakuje drewna iglastego. Występuje przede wszystkim na słupach dębowych na wolnym powietrzu; w budynkach spotyka się go na podwalinach dębowych. Grzybnia rozwija się głównie wewnątrz drewna, czasem spotyka się białe płyty grzybni w szczelinach i pęknięciach. Optymalna temperatura rozwoju wynosi około 23°C, optymalna wilgotność drewna około 40%. Owocniki są wieloletnie, skórzaste, barwy szarozółtej. Mają one kształt płaskich, półokrągłych konsol o średnicy do 20 cm, występujących gromadnie, często wielopiętrowo na powierzchni porażonego drewna. Stare owocniki są twarde i silnie związane z podłożem.

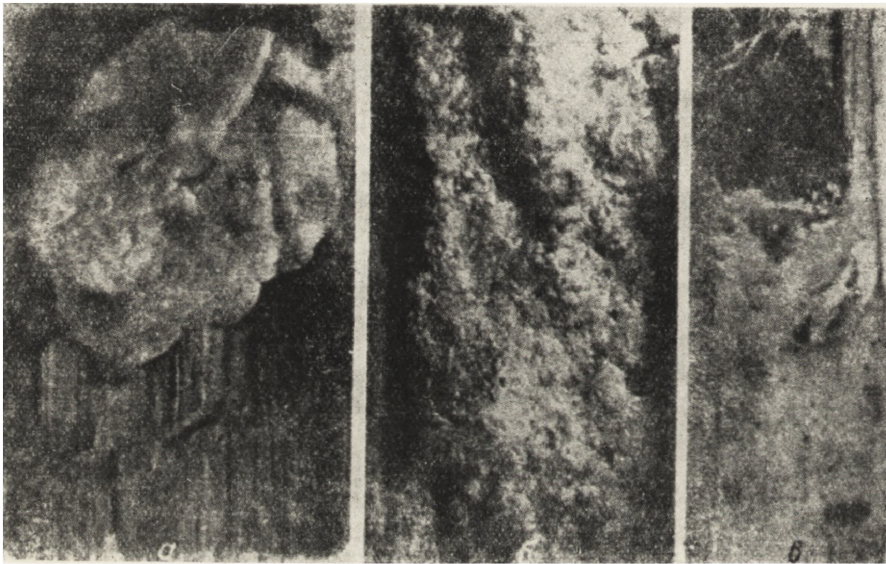
Ryc. 28. Grzybnia, owocniki i nikle sznury grzyba *Peniophora gigantea*; wg Goldina

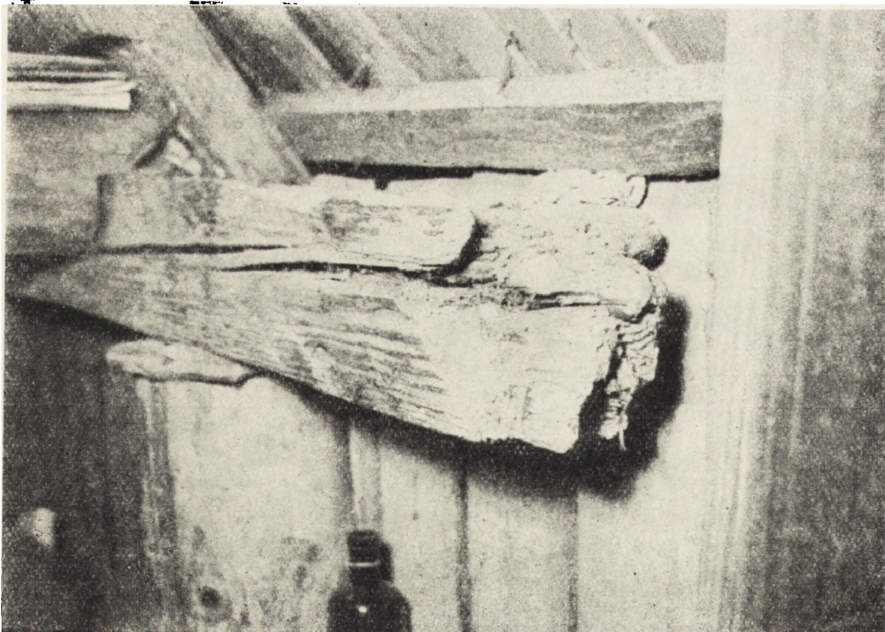
Ryc. 29. Kościół w Dębnie. Skutki destrukcyjnej działalności grzyba *Lenzites sepiaria* na końcu belki w sobocie. (fot. W. Galewski)
