Badania technik malowideł ściennych z XIV i XV wieku na terenie Małopolski historycznej

Ochrona Zabytków 15/1 (56), 34-59

BADANIA TECHNIK MALOWIDEŁ ŚCIENNYCH Z XIV I XV WIEKU NA TERENIE MAŁOPOLSKI HISTORYCZNEJ *

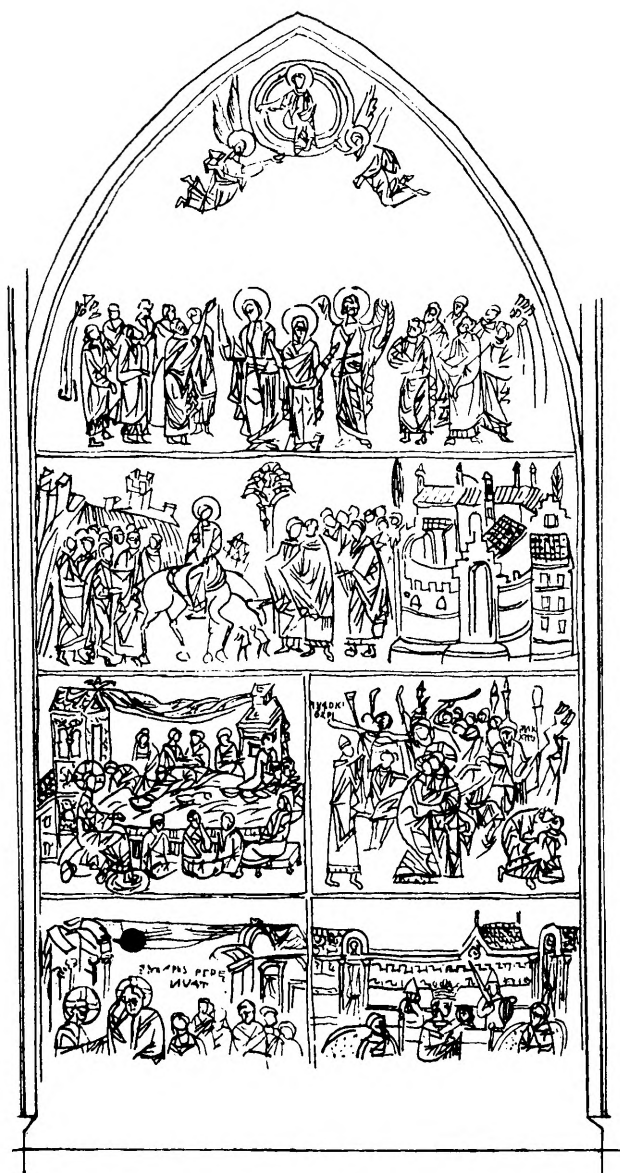
Ryc. 2. Sandomierz, kościół katedralny p.w. N.P. Marii, ściana północna drugiego od zachodu przęsła prezbiterium — rysunek inwentaryzacyjny malowideł (● — miejsce pobrania próbki)
(rys. autorka)

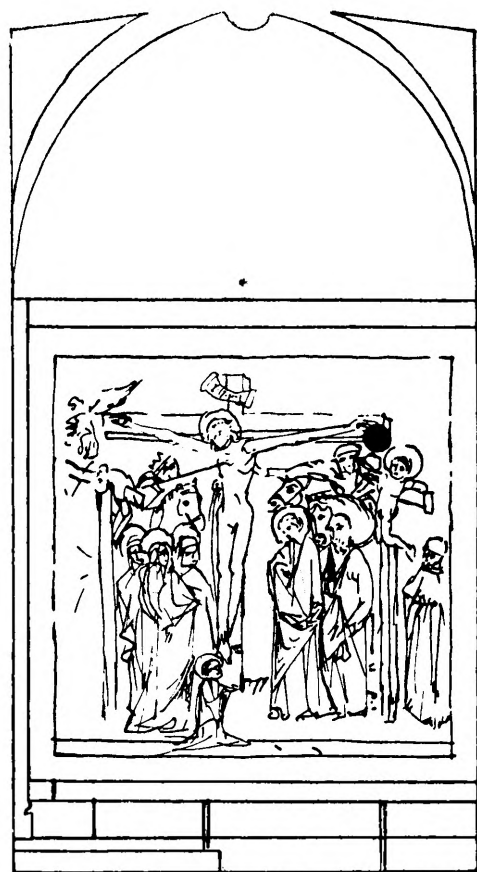
Ryc. 3. Niepołomice, kościół parafialny p.w. N.P. Marii i 10 tysięcy Męczenników, zachodnia ściana nawy nad chórem muzycznym — rysunek inwentaryzacyjny malowideł (● — miejsce pobrania próbki). (rys. autorka)

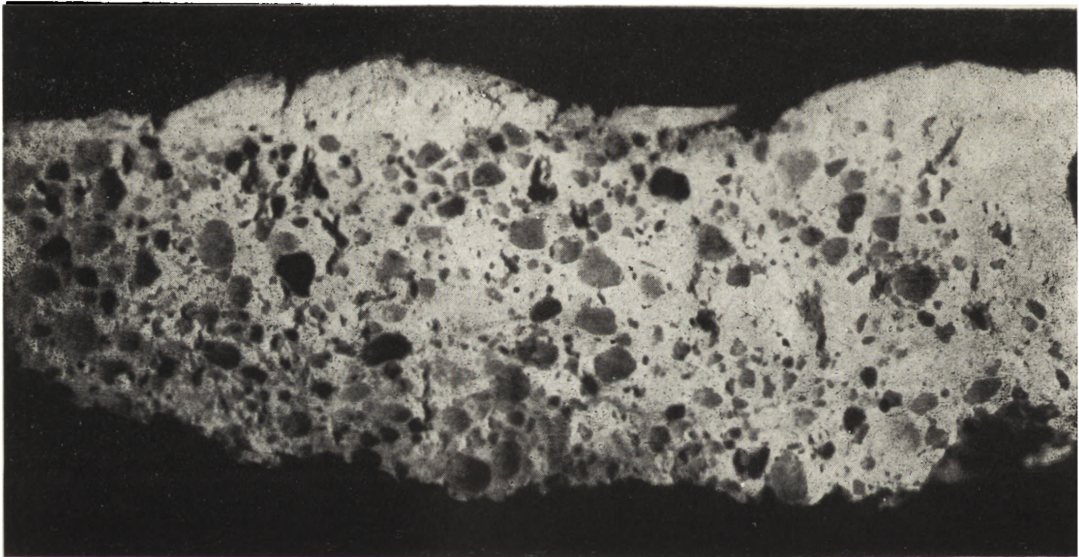
Ryc. 15. Kraków, krużganki klasztoru Franciszkanów, „Chrystus w tłuczni mistycznej” w skrzydle zachodnim — makrofotografia przekroju narzutu z pobiałą (grupa IV) (fot. autorka)

Grupa IV składa się z dwóch zespołów, a mianowicie zabytki krakowskie tworzą jeden dział, naddunajeckie — drugi. Połączenie ich w jedną grupę wynikało ze wspólnej techniki malarskiej. W kościele dominikańskim w Krakowie podłożem dla malowidła jest pobiała wapienna grubości ok. 1 mm, położona bezpośrednio na wążku kamiennym. W krużgankach franciszkańskich we wszystkich badanych obiektach narzuty są jednowarstwowe o grubości ok. 5 mm, wapienno-piaskowe w proporcjach: 1 część wapna i 2 części piasku („Stygmatyzacja św. Franciszka“) lub 1 część wapna i 1 część piasku („Chrystus w tłoczni“). Użyto piasku rzeczno-mialkiego i częściowo grubego, przezroczystego. Występuje domieszka cegły, węgla drzewnego i minimalne ilości włókna. W kościele czchowskim narzut jest
