# Maria Dayczak-Domanasiewiczowa

## Dziekanowice, malowidła ściennie

Ochrona Zabytków 16/3 (62), 63-65

1963

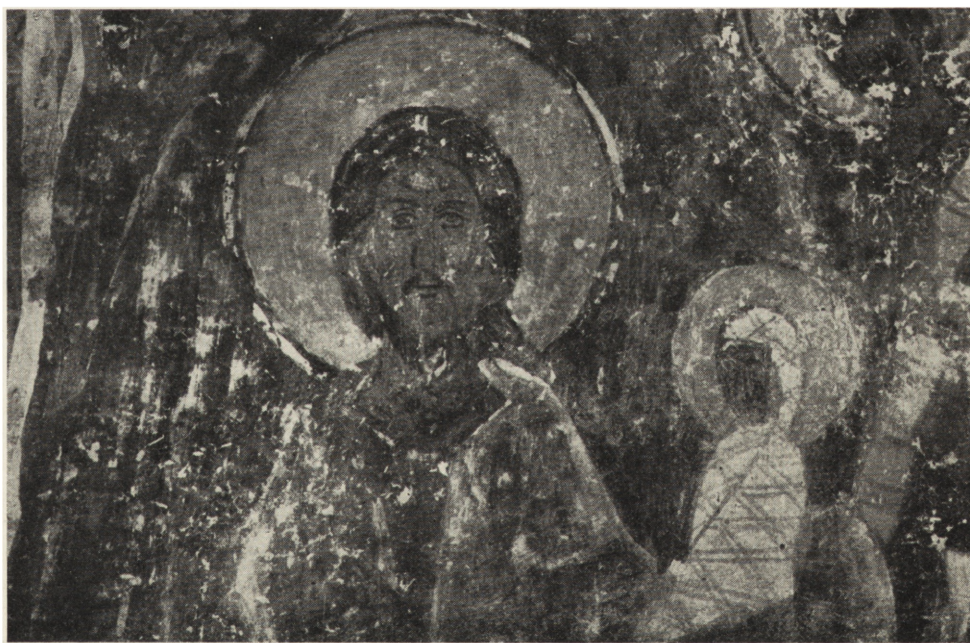
Ryc. 7. Wiślica, kolegiata, fragment malowidła na ścianie południowej, stan przed konserwacją (fot. PKZ Kraków)

Odsłonięte na skutek działań wojennych w 1915 r. i następnie przy okazji odbudowy kolegiaty w okresie 1918—1930 r. W latach 1926 do 1931 były częściowo konserwowane. Od 1959 r. konserwację przeprowadza Oddział Krakowski PKZ. Dokumentację historyczną wykonała dr A. Różycka-Bryzek. Malowidła pokrywające pierwotnie ściany i sklepienia prezbiterium zachowały się tylko częściowo w absydzie, na ścianach i łuku tęczowym. Wielką i niepowetowaną stratą stała się rozbiórka w okresie wyżej wymienionej odbudowy bardzo zniszczonego sklepienia prezbiterium, którego, przy ówczesnych możliwościach technicznych, nie zdołano uratować. Pokrywające je malowidło zdobyły napisy ruskie. Fragmenty polichromii sklepienia zdjęto wprawdzie przed jego rozbiórką (zob. T. Szydłowski, O odbudowie kolegiaty wiślickiej; V. Molé, Kilka uwag o malowidłach ściennych w Wiślicy, „Ochrona Zabytków Sztuki” cz .I, z. 1—4, Warszawa 1930/31). Nigdy jednak tych znikomych resztek nie osadzono na nowym sklepieniu. Zachowane fragmenty malowideł ściennych (ryc. 7) przedstawiają w układzie wielostrefowym
