## Problematyka konserwatorska polskiej architektury romańskiej

Ochrona Zabytków 16/4 (63), 3-16

## PROBLEMATYKA KONSERWATORSKA POLSKIEJ ARCHITEKTURY ROMAŃSKIEJ

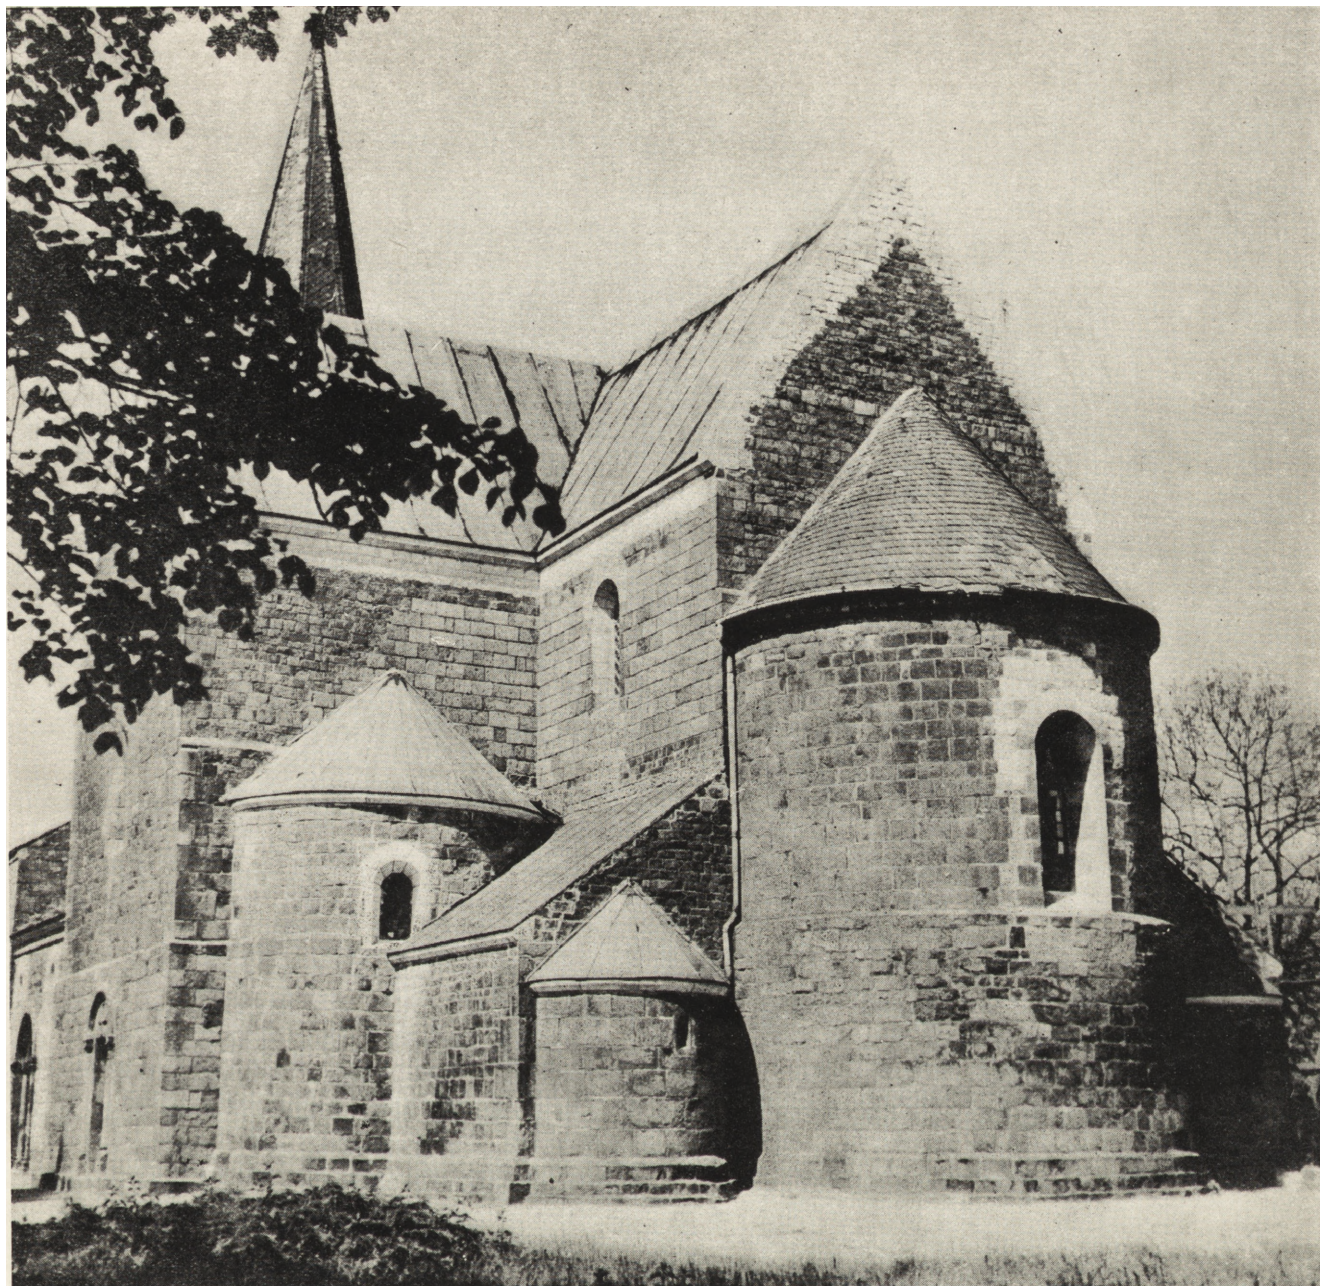
Ryc. 2. Kruszwica. Kolegiata, stan po konserwacji

(ryc. 1). Ogólną cechą tych wczesnych prac konserwatorskich jest zupełna obojętność w stosunku do zagadnienia utrzymania pierwotnych elementów kamieniarki i ich pierwotnej faktury. Świadczy o tym dowodnie zewnętrzna licówka kolegiaty kruszwickiej (ryc. 2).

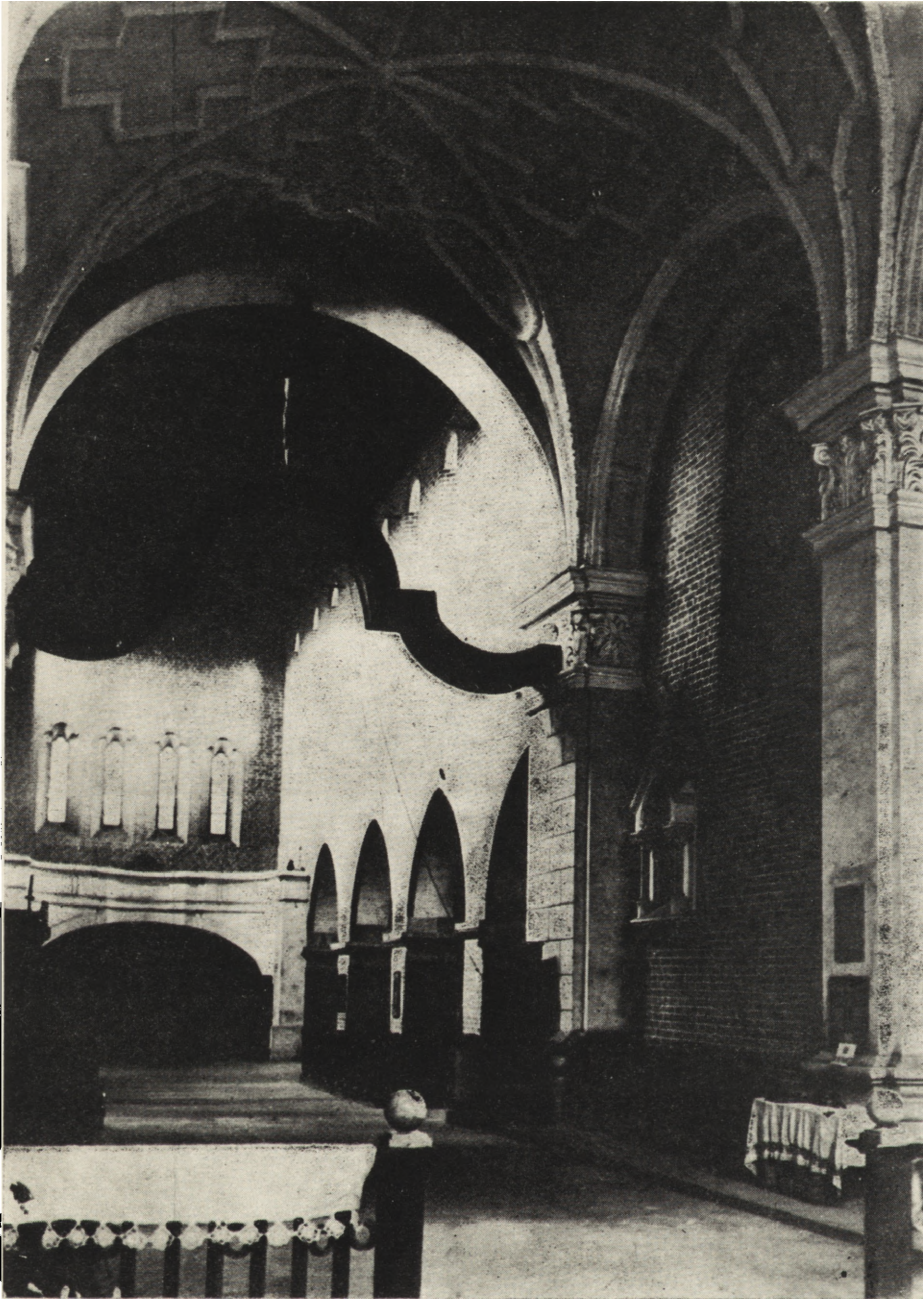
Ryc. 3. Sandomierz. Kościół św. Jakuba, wnętrze prezbiterium. Po pracach konserwatorskich w 1909 roku odsłonięte ceglane lico muru z pierwotną pisciną. Pozostawione późnorennesansowe sklepienie i barokowa belka tęczkowa (fot. IS PAN — Warszawa)

Wynikiem dalszej ewolucji poglądów po r. 1900 jest konserwacja ceglanej romańskiej budowli św. Jakuba w Sandomierzu przez J. Wojciechowskiego<sup>18</sup>. Obok decyzji dyskusyjnych lub wręcz pomyłek, jak wymiana większości ceramicznych dekoracji na elewacjach zewnętrznych i rozbiórka trójkątnego frontonu nad portalem północnym, widać w przebiegu i rezultatach tej konserwacji zaczątki krytycznego podejścia do sprawy nawarstwień późniejszych, aniżeli epoka średniowiecza. Wojciechowski usuwa bez wahania barokowe wtórne otwory okienne, otwierając na ich miejsce zamurowane pierwotne. Zastanawia się on jednak nad zagadnieniem sklepień z dekoracją wykonaną w narzucie. W końcu decyduje się na rozbiórkę sklepień w nawie głównej, przywracając pierwotny strop belkowy, natomiast utrzymuje późnorenesansowe sklepienie w prezbiterium, którego przesklepienie pierwotne, czy też bardzo wczesne, ustaliły badania (ryc. 3). Konserwatorzy polscy lat około 1900

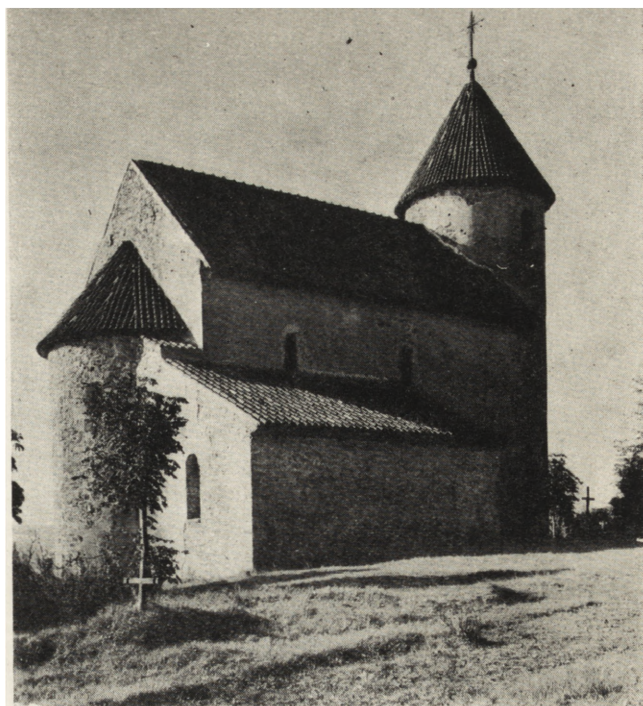
Ryc. 4. Inowłódz. Kościół św. Idziego, widok zewnętrzny — stan przed 1936 rokiem

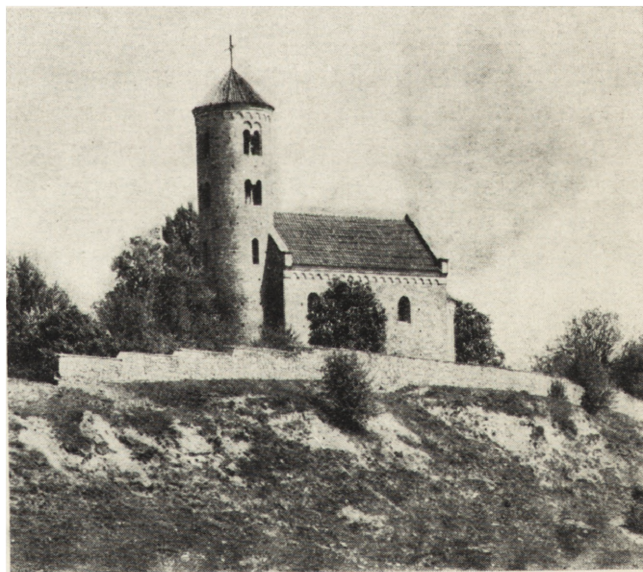
Ryc. 5. Inowłódz. Kościół św. Idziego, widok zewnętrzny — stan po rekonstrukcji

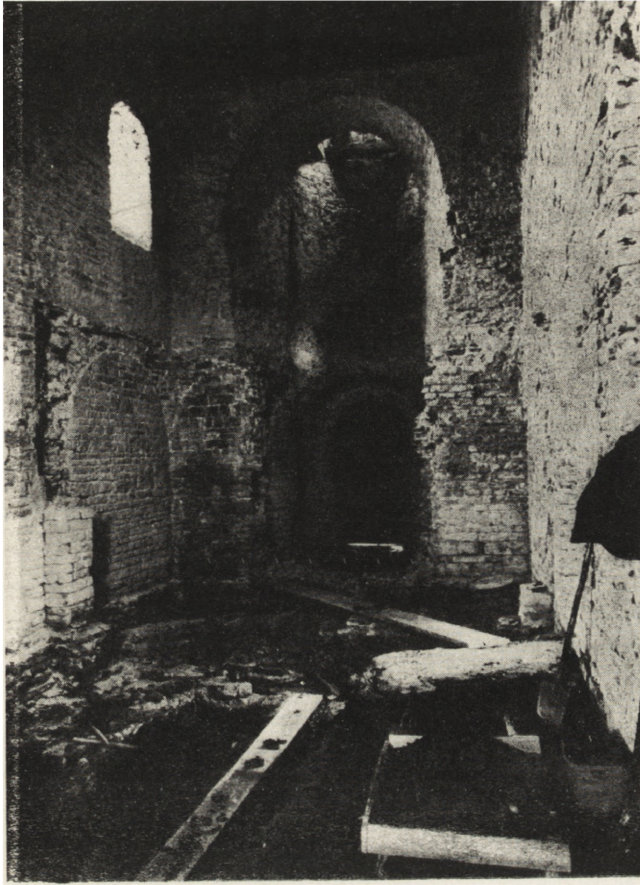
Ryc. 6. Inowłódz. Kościół św. Idziego, widok pozostałości empory zachodniej — stan przed rekonstrukcją  
(fot. IS PAN — Warszawa)

Nieliczne większe prace podjęte przy zabytkach architektury romańskiej w okresie międzywojennym, po części są podobne w zakresie i celach do prac prowadzonych dawniej. Tak więc obok zabiegów ściśle technicznych, ograniczonych do konsolidacji substancji (kolegiata w Tumie), występuje nadal problematyka rekonstrukcyjna. Jej skrajnie programowym przykładem są prace prowadzone przez W. Henneberga przy kościele św. Idziego w Inowłodzu w latach 1936—38 (ryc. 4). Przyniosły one rekonstrukcję nie istniejącej od dawna empory zachodniej i górnej przeźroczonej kondygnacji wieży (ryc. 5), jak również posadzki ceramicznej w oparciu o bardzo zresztą rzetelne badania obiektu<sup>24</sup>. Tam gdzie jednak zabrakło reliktyw (ryc. 6), posłużono się najwyraźniej analogią, jak w wypadku tryforiów

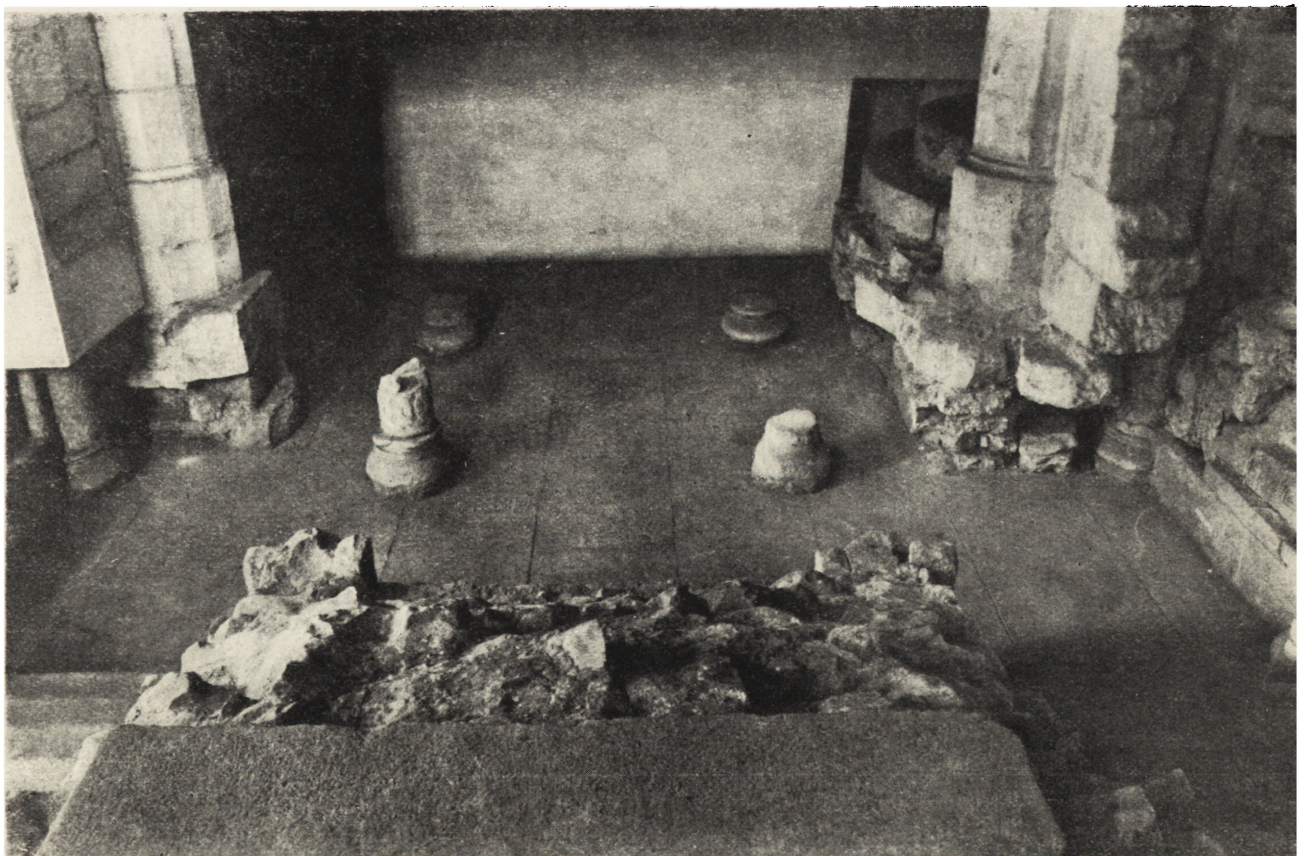
Ryc. 8. Kraków. Tzw. I katedra wawelska, wewnątrz transeptu — stan obecny

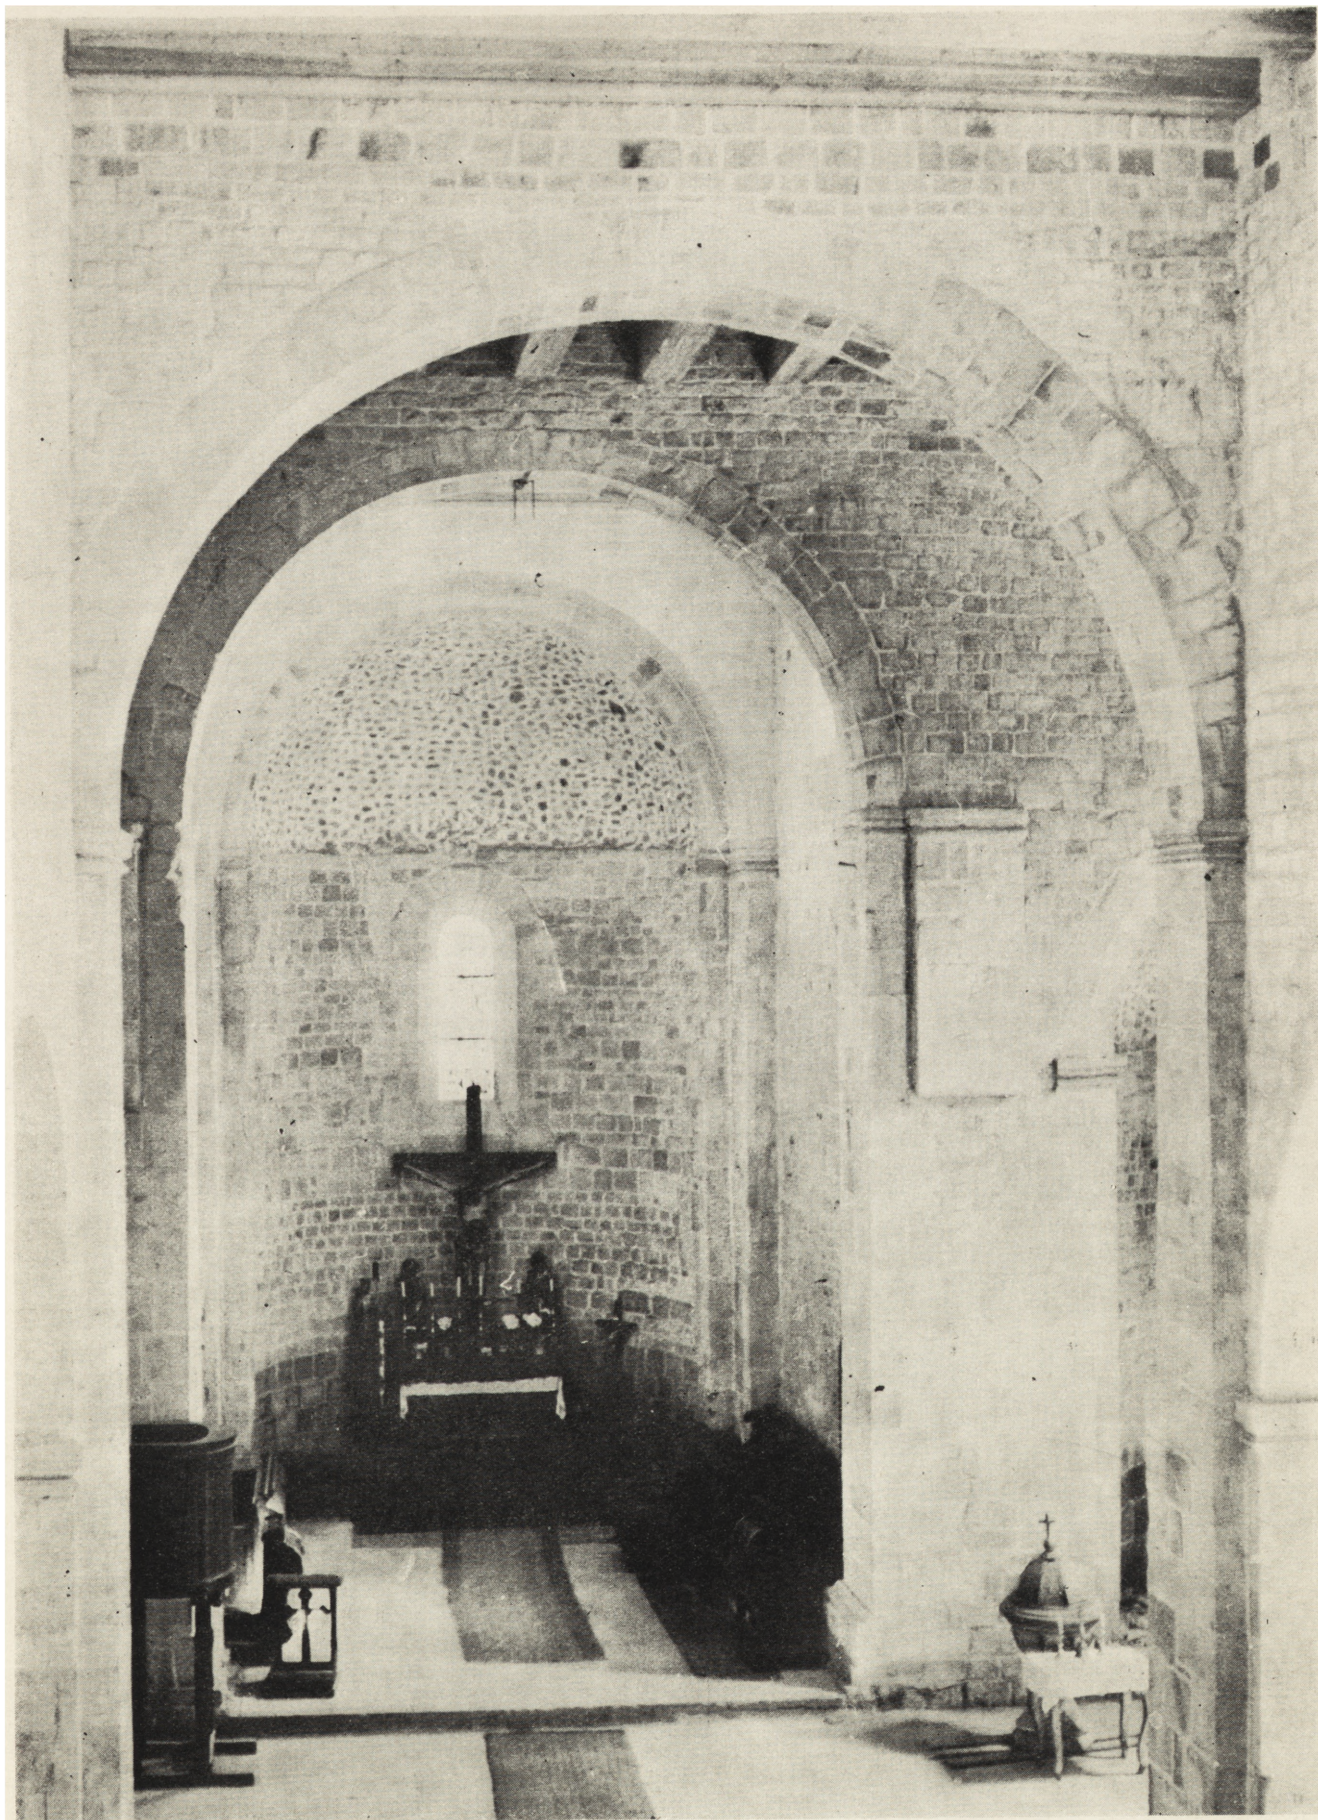
Ryc. 9. Kruszwica. Kolegiata, widok wnętrza. Przywrócenie autentycznego lica kamieniarki przez usunięcie przemurowań i tynków dziewiętnastowiecznej restauracji (fot. Z. Świechowski)

wszystko odkrycie rzeźbionych kolumn i portalu w kościele ponorbertańskim w Strzelnie<sup>28</sup>. Ograniczona tylko do uszanowania istniejącego stanu konserwacja kolegiaty opatowskiej w latach ok. 1946—55, jest przykładem jak bardzo ujemne znaczenie dla autentyzmu i całościowego efektu zabytku może mieć sukcesywna wymiana coraz to większych partii kamieniarki, tworzącej płaszczyznę oblicowania zewnętrznego. Przeciwnie, będąca w tej chwili na ukończeniu konserwacja kolegiaty kruszwickiej, prowadzona przez ks. kan. Kijewskiego pod nadzorem architektonicznym A. Holasa, decyduje o przesunięciu zabytku do innej kategorii, wyższej w hierarchii wartości historycznych i estetycznych. Wnętrze, pozornie całkowicie i bezpowrotnie zniekształcone, zachowało znaczne partie autentycznego lica murów, które wyzwolone spod grubiańskich tynków pruskiej restauracji zagrały szlachetną fakturą dwunastowiecznej kamieniarki (ryc. 9).

być nie zakończone jeszcze prace w obrębie kolegiaty kruszwickiej. Dokonany tu zabieg „antyrestauracji”, mający najbliższą analogię w podobnych pracach prowadzonych ostatnio w katedrze w Spirze, odsłonił spod przemurowań i tynków dziewiętnastowiecznych stosunkowo dobrze zachowane lico z pięknego piaskowca brzezińskiego o ciepłej tonacji, ze śladami architektonicznej polichromii i znakami kamiennymi. Krytyczny i subtelny zarazem osąd architekta, sprawującego nadzór, wspólnie z czujnością inwestora potrafiły tu skutecznie okiełznać nawyki techniczne i produkcyjne kamieniarza. M. in. przejawiało się to w pozostawieniu konsekwentnym „świadków”, uszkodzonych elementów gzymsów i cokołów, które ze

względów statycznych musiały ulec wymianie (ryc. 9).

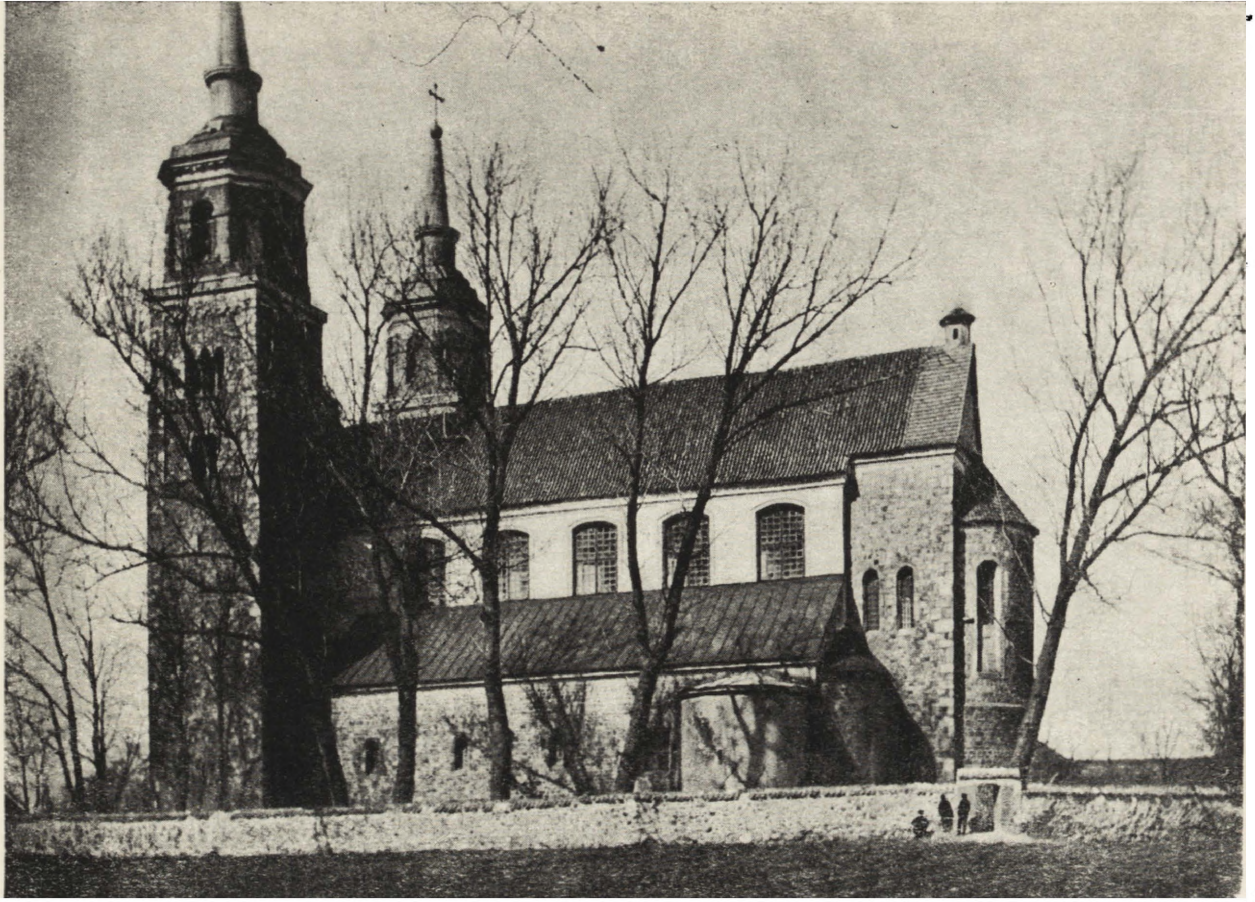
10 →

Ryc. 10. Tum pod Łęczycą. Kolegiata, bryła — stan przed 1939 rokiem (fot. w posiadaniu autora)

mego czasu ściany nawy głównej (ryc. 10). Na ich miejsce wprowadzono ściany ciosowe o otworach wzorowanych na otworach okiennych prezbiterium (ryc. 11). Rekonstrukcja nie istniejących ścian zewnętrznych kondygnacji emporowej pozwoliła na otworzenie zamurowanych arkad łączących je z wnętrzem nawy głównej. Chęć dostosowania do piętnastowiecznej formy arkad emporowych i arkad nawy głównej także strefy okiennej nawy głównej, na zewnątrz — jak mówiliśmy — potraktowanej jako ciosowa romańska, spowodowała wprowadzenie od wewnątrz licówki ceglanej. Ościeżom okien od strony wnętrza nadana została forma nawiązująca do fragmentów otworów gotyckich zachowanych tu do ostatnich czasów. W rekonstrukcji bryły zewnętrznej zatem, gdzie ponadto nadbudowano w formie baszt wschodnie boczne absydy, nastąpiło odtworzenie romańskiej bryły (ryc. 11), oparte do pewnego stopnia na wynikach dawniejszego opracowania z zakresu historii architektury<sup>30</sup>. Wnętrze natomiast stanowi odtworzenie domniemanego stanu zabytku przy końcu XV w. W porównaniu ze złożonością zagadnień odbudowy kolegiaty w Tumie, stosunkowo prostym zabiegiem było zaprojektowanie i odtworzenie przez Z. Gawlika empory zachodniej w rotundzie cieszyńskiej (ryc. 12, 13) i sklepienia w grodowym kościele Ścięcia św. Jana w Siewierzu na podstawie zachowanych śladów i relikwów.

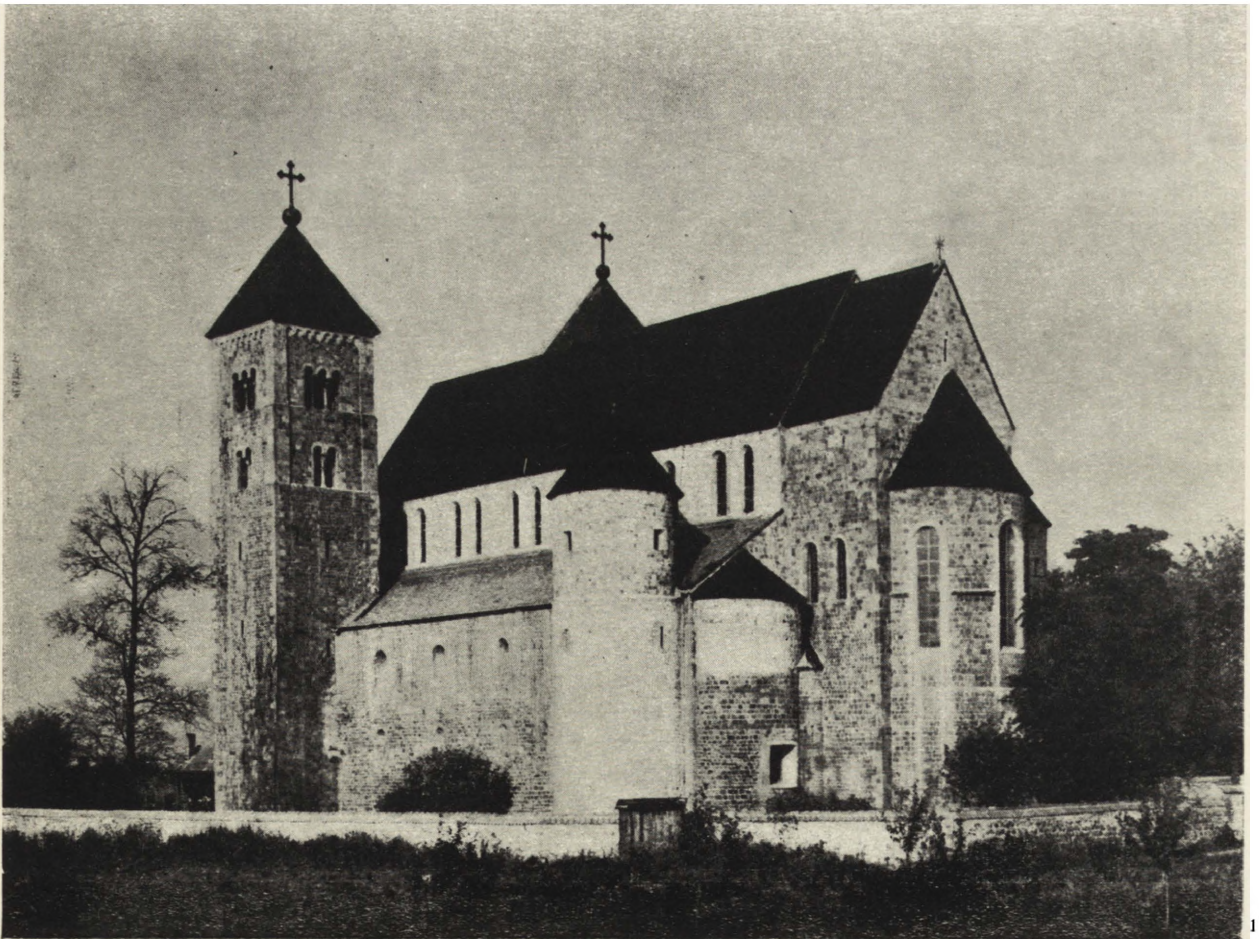
11 →

Ryc. 11. Tum pod Łęczycą. Kolegiata, bryła po usunięciu przebudowy osiemnastowiecznej (fot. T. Kaźmierski, IS PAN — Warszawa)

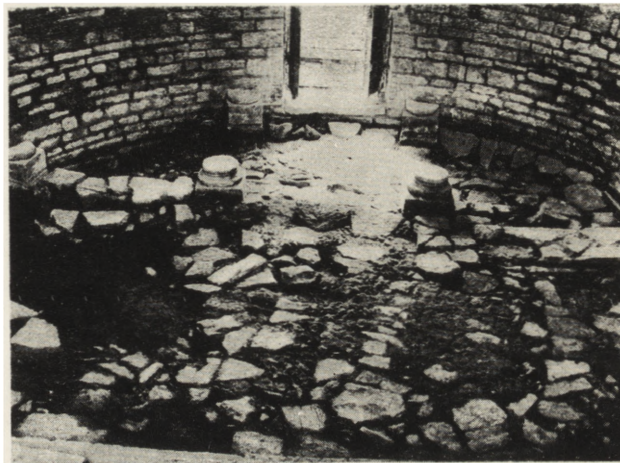
Ryc. 12. Cieszyn. Rotunda zamkowa, wewnątrz z widokiem na reliktury empory zachodniej — stan z 1942 r. (fot. Zakład Architektury Polskiej Pol. Warsz.)

Realizacje z okresu piętnastolecia powojennego nosiły w stosunku do obecnie rozpowszechnionych poglądów, które trafiły już na karty podręczników, do pewnego stopnia charakter anachroniczny. Inaczej jednak wypadnie ocenić rekonstrukcję kolegiaty w Tumie pod Łęczycą, inaczej zaś próby rekonstrukcji w Cieszynie i Siewierzu. Oczywiście, wychodząc od dokumentalnej wartości każdego — nawet najskromniejszego, autentycznego szczegółu architektury zabytkowej, rozebranie nadwątłonej nadbudowy wież kolegiaty tumskiej i murów nawy głównej musi się spotkać z dezaprobatą, pomimo że chodzi tu o dość szablonowe dzieło skądinąd interesującego architekta (E. Schreger). Z drugiej strony, autor projektu rekonstrukcji kolegiaty w Tumie, bardzo wybitny twórca, miał swoją najzupełniej subiektywną rację stwarzając nową, wyrafinowaną w swym naukowym historycyzmie koncepcję, o wiele bardziej przekonującą przestrzennie i plastycznie, lepiej też zgraną z zachowanymi partiami średniowiecznymi budowli, aniżeli przebudowa osiemnastwieczna. Miejsce, jakie zajmuje witkiewiczowska rekonstrukcja w ogólnym rozwoju myśli konserwatorskiej, jest bliskie projektowi i realizacji Steinbrechta na Zamku Wysokim w Malborku, gdzie także istniejące osiemnastowieczne krużganki musiały ustąpić miejsca wizji dziedzica średniowiecznego. Zapóźniona w bezwzględnej chronologii rekonstrukcja kolegiaty tumskiej nie jest anachroniczna z punktu widzenia generacji, do której należał jej sędziwy autor. Inaczej ma się rzecz z rekonstrukcjami w obrębie rotundy na zamku w Cieszynie i kościoła św. Jana w Siewierzu. Oba te obiekty nie pełniące obecnie funkcji liturgicznej, doskonale stosunkowo zachowane, świetnie nadawały się do ekspozycji niekompletnie zachowanych elementów o charakterze muzealno-archeologicznym. Czytelne i zrozumiałe pozostałości wczesnej empyry w Cieszynie, unikalne dla rotund tego typu (ryc. 12), straciły ogromnie przez całkowicie

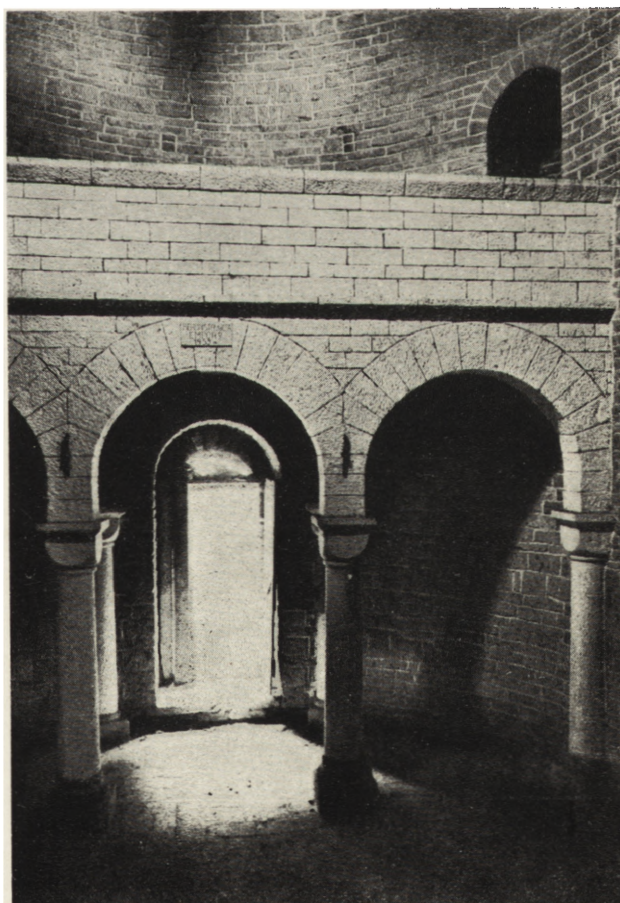
Ryc. 13. Cieszyn. Rotunda zamkowa, wewnątrz z widokiem na emporę zachodnią zrekonstruowaną w 1955 r. (fot. T. Kaźmierski, IS PAN — Warszawa)

zbędne i dyskusyjne w rozwiązaniu szczegółów uzupełnienia, majoryzujące autentyczne relikty (ryc. 13). O ile to możliwe, jeszcze gorzej przedstawia się sprawa w Siewierzu, gdzie zupełnie niezrozumiała wydaje się potrzeba rekonstruowania sklepienia, nawet gdyby ono tam pierwotnie istniało, na co brak dowodu. Zarówno struktura budynku, jego przebudowy jak i analogie zdają się wskazywać na coś przeciwnego.

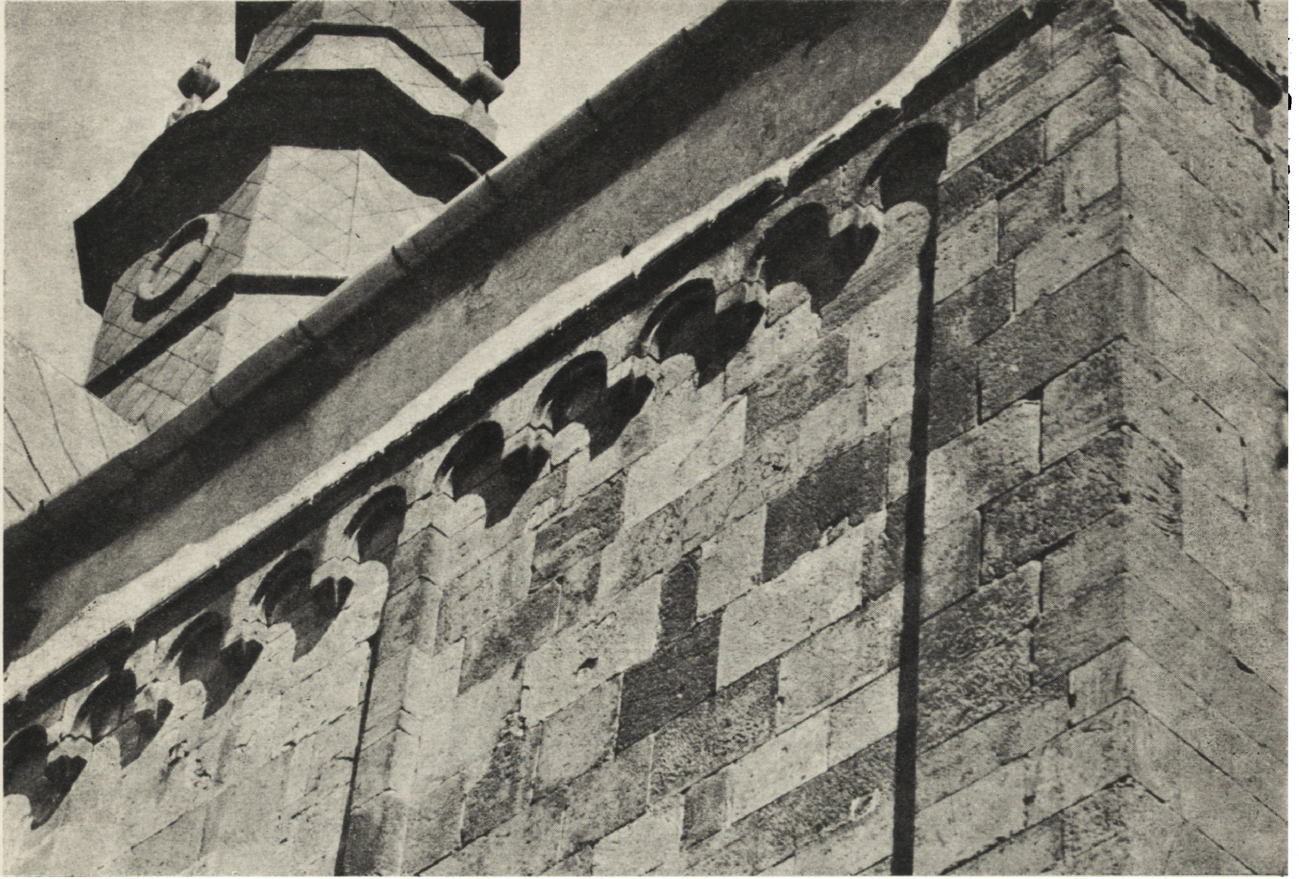
14 >

Ryc. 14. Opatów. Kolegiata, fragment południowej ściany prezbiterium przed wymianą kamieniarki. Widoczne szesnastowieczne nadmurowanie z łamanego kamienia, pokryte tynkiem (fot. Z. Świechowski)

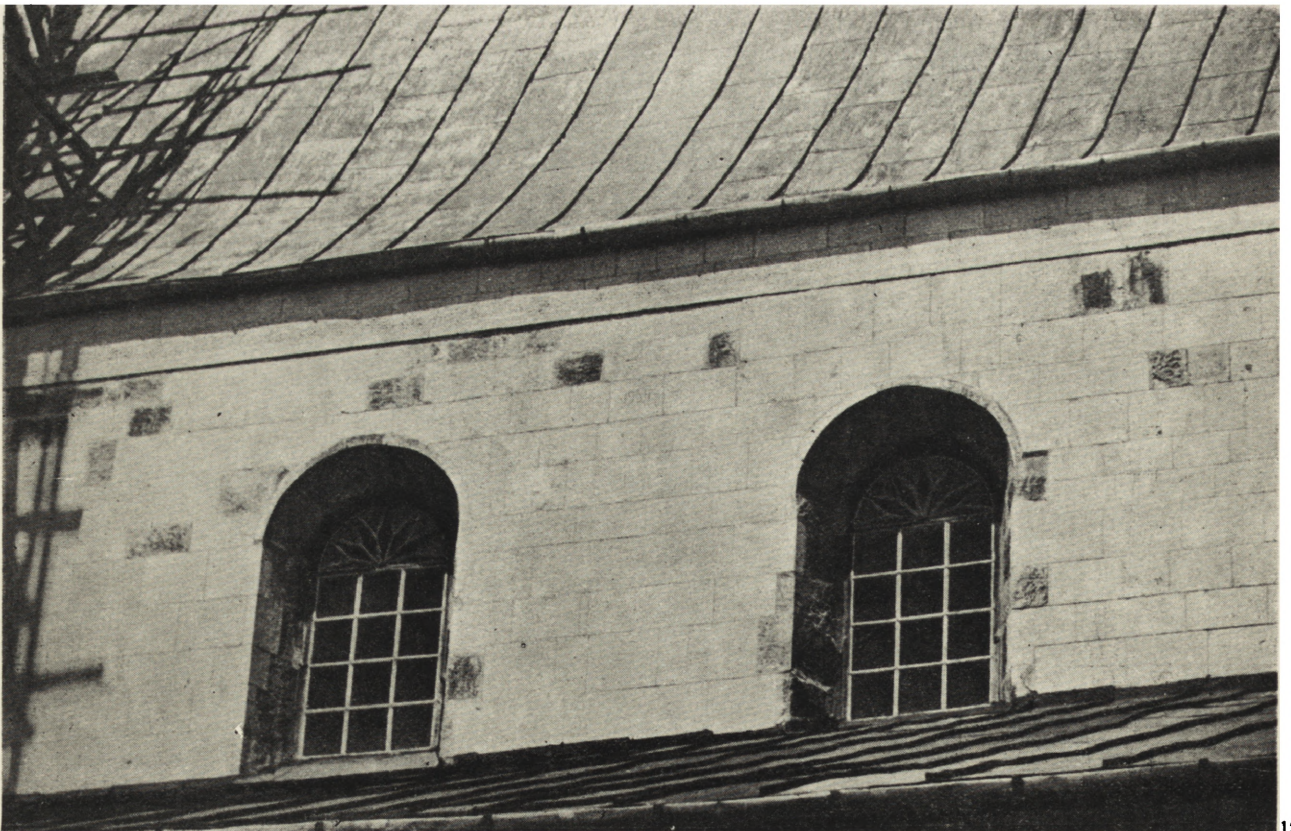
15->

Ryc. 15. Opatów. Kolegiata, fragment południowej ściany nawy głównej po wymianie kamieniarki w 1954 roku. Przez wprowadzenie ciosów jako lica partii nadmurowanej w XV w. (powyżej gzymsiku) zaciemniona historia budowlana obiektu (fot. Z. Świechowski)
