## PRZENIESIENIE DO SKANSENU W SANOKU I KONSERWACJA ZABYTKOWEJ CERKWI DREWNIANEJ Z ROSOLINA \*

Cerkiew w Rosolinie (ryc. 1, 7), wiosce położonej w dorzeczu Sanu, powiat Ustrzyki Dolne, zbudowano w latach 1750—51. Fundatorem jej był Onufry Giebułtowski (ryc. 19), syn Józefa i Wiktorii z Karśnickich<sup>1</sup>. Wykonawcą

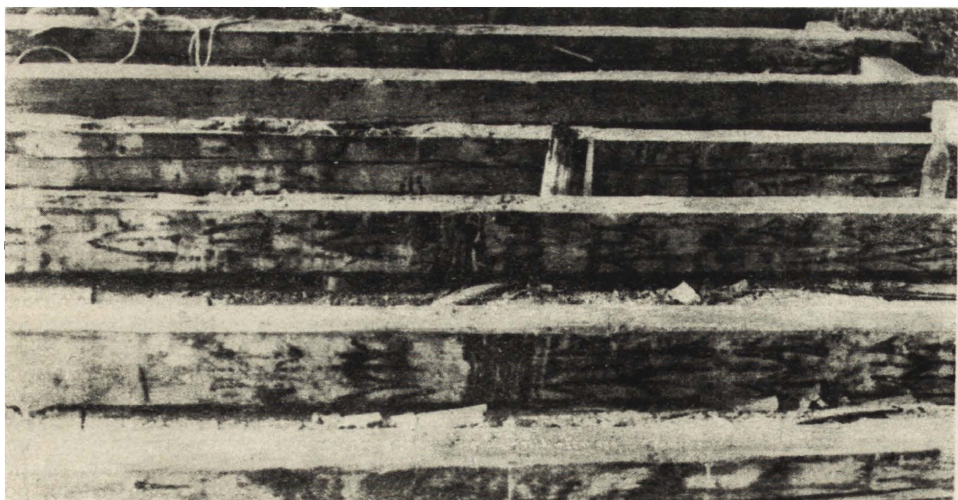
Ryc. 3. Rosolin, cerkiew,  
strop w czasie rozbiórki

Wykonana techniką temperową polichromia ścienna wnętrza cerkwi, została położona bezpośrednio na drewno, uprzednio zagruntowane substancją białkową. Pigmenty urobiono na emulsji białkowej ze śladami żywicy organicznej<sup>4</sup>. Polichromia belek stropowych (ryc. 3), zabrudzona i zawilgocona, uległa daleko idącemu zniszczeniu: spoiwo uległo częściowemu rozkładowi, co osłabiło spoiwość pigmentów, które zaczęły proszkować się. Prawie na całej powierzchni warstwa polichromii oddzieliła się od drewna, a ubytki powstałe wskutek wykruszenia doszły do około 50%. Polichromia ścian, na równi z całym wystrojem malarskim cerkwi, narażona była na zniszczenie głównie z powodu nadmiernego nawilgocenia ścian jak i atmosfery wnętrza, czego przyczyną były uszkodzenia dachu. Nadmierna wilgoć była przyczyną, oprócz różnicy napięć między drewnem a war-

rozpoczęto dnia 6. XI. 1957 r. rozbiórkę obiektu (ryc. 3, 4, 5), którą zakończono 10. XI. tegoż roku. Rozbiórki dokonała specjalna ekipa ciesielska pod nadzorem dypl. konserwatora zabytków sztuki mgra R. Politowskiego w obecności głównego konserwatora wojewódzkiego mgra J. Tura i dyrektora M. B. L. w Sanoku A. Rybickiego. Podczas rozbiórki, po usunięciu wyposażenia ruchomego, wykonano szczegółową dokumentację fotograficzną i opisową poszczególnych fragmentów, względnie elementów budowli oraz wszystkie elementy opatrzone numeracją, którą naniesiono na inventaryzację pomiarową. Każdy fragment rozbierano osobno z jak największą ostrożnością (ryc. 3, 4), zwłaszcza bezzwłocznie opakowywano odpowiednio drewno poli-

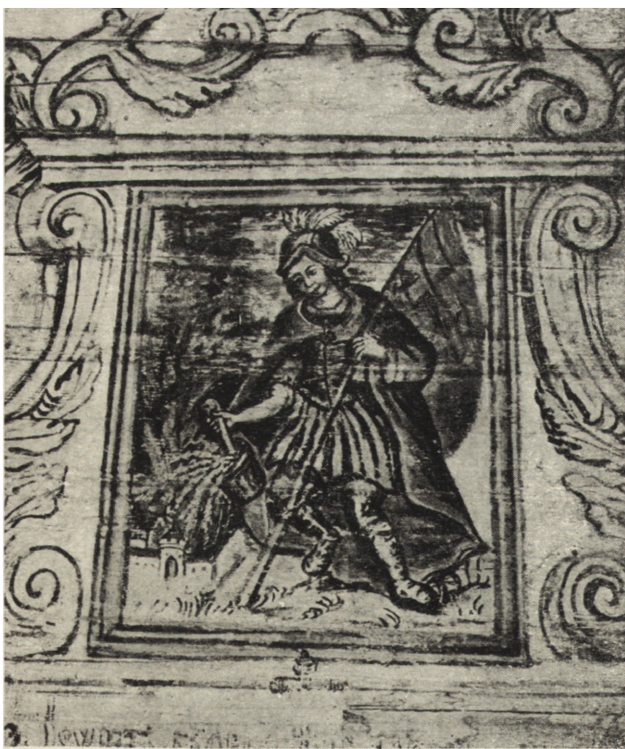
Ryc. 16. Sanok, cerkiew rosolińska, ściana północna nawy, malowidło z wyobrażeniem św. Floriana

Z polichromii ściennej w nawie wyjątkowo dobrze zachowało się malowidło feretronu z wyobrażeniem św. Floriana (ryc. 16). Pod względem wykonania technicznego malowidło to jest jedyne w całym wnętrzu cerkwi, gdzie na stykach płazów naklejono pasy płótna lniowego. Przy wykonaniu rozbiórki obiektu w Rosolinie powstała konieczność przecięcia tych pasów, które po rekonstrukcji cerkwi zostały ponownie sklezione. Przebieg prac konserwatorskich przy polichromii ścian i stropu przedstawiał się następująco: po przytwierdzeniu łuszczących się warstw farby do podłoża za pomocą zastrzyków emulsji klejowo-woskowej i utrwaleniu tych miejsc, polichromię oczyszczono z brudu mechanicznie na sucho, następnie przeprowadzono dezynfekcję i dezynsekcję całości, po czym polichromię nasycono odpowiednią emulsją w celu wzmocnienia spoiwości pigmentów. Do dezynsekcji i dezynfekcji użyto następujących środków chemicznych: fluorek sodu, tymol, sublimat i formaldehyd z dodatkiem odpowiednich rozpuszczalników. Do konserwacji polichromii temperowej użyto

stwą farby, postępowego rozkładu spoiwa, co z kolei spowodowało rozluźnianie się spoiwości farby i proszkowanie się pigmentów (ryc. 16, 17), a w niektórych miejscach odłączenie się warstwy farby od podłoża, z tendencją do odpadania. W miejscach zacieków polichromia uległa zupełnemu rozpadowi i zniszczeniu dochodzącemu do 90% ubytku. Na miejscach tych i w ich najbliższym sąsiedztwie na polichromii rozwinęła się pleśń biała i czarna, występujące obok siebie. Oprócz tych zniszczeń całość była bardzo silnie zabrudzona. Osobnym rodzajem zniszczeń polichromii, powstałych na skutek przenikania środków użytych do impregnacji drewna, są brązowo-szare plamy w kształcie pasm wzdłuż styków płazów wszystkich ścian. Celem usunięcia tych plam wyko-

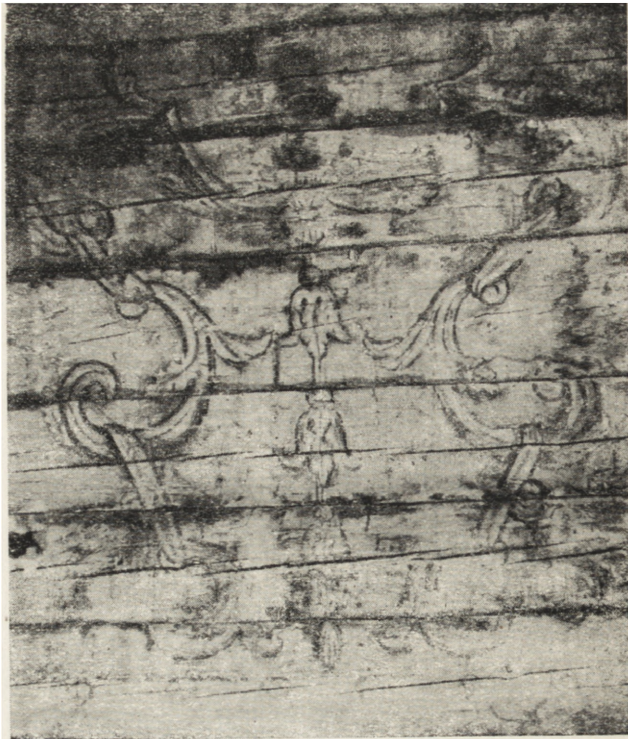
Ryc. 17. Sanok, cerkiew rosolińska, ściana południowa prezbiterium, stan po rekonstrukcji

nywano próby przy zastosowaniu wszystkich dopuszczalnych rozpuszczalników, które można było zastosować bez szkody dla polichromii, jednak żadna z prób nie dała pozytywnego wyniku (ryc. 17)<sup>5</sup>.
