## Problemy ochrony zabytkowych mechanizmów wyciągowych

Ochrona Zabytków 19/1 (72), 55-71

1966

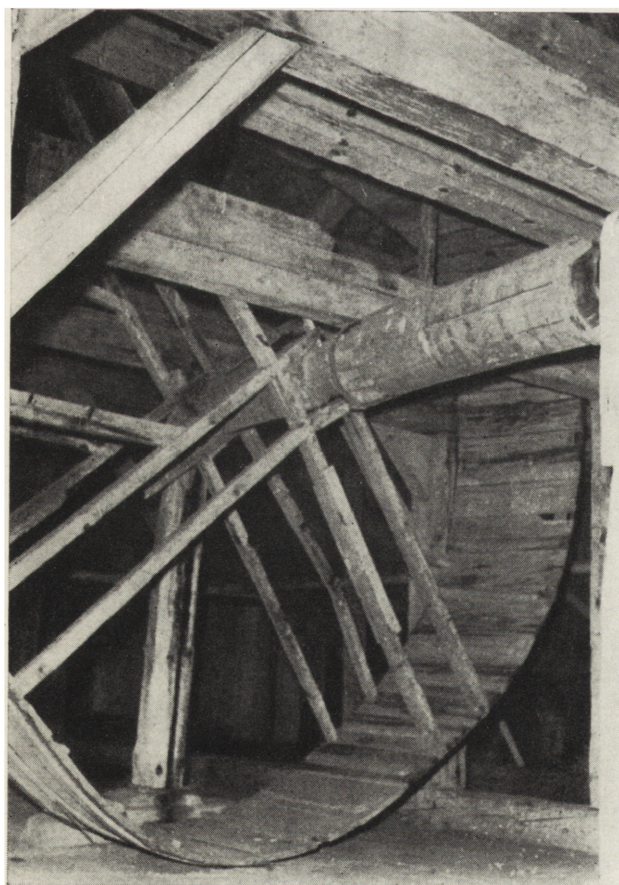
2. Henryków. Żuraw dreptakowy, stan z 1962 r. (fot. A. Saładziak)

Do chwili obecnej zarejestrowano i przeprowadzono wstępną inwentaryzację trzech urządzeń tego typu. Pierwsze z nich znajduje się na strychu dawnego klasztoru oo. cystersów w Henrykowie (il. 2). Według teoretycznych obliczeń przy obsłudze 2 ludzi urządzenie to mogło podnieść jednorazowo ok. 500 kg (il. 3).

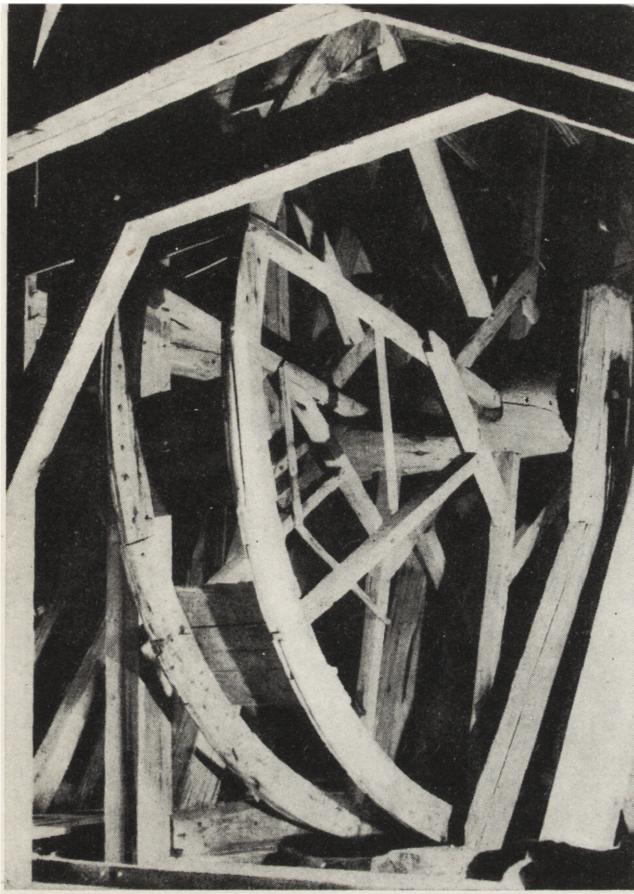
5. Pelplin. Katedra, dreptak — stan z 1963 r. (fot. A. Saładziak)

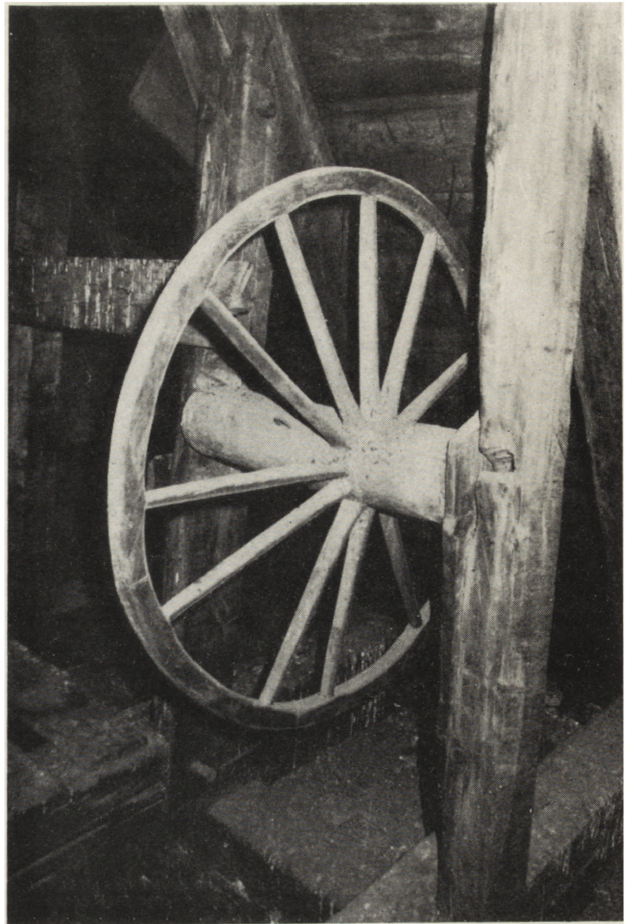
11. Kraków. Kościół Mariacki. Kołowrót z wałem poziomym i kołem, stan z 1964 r. (fot. K. Wyżga)

Ze względu na sposób uruchamiania wału można podzielić omawiane urządzenie na kilka grup. Dziś spotykamy je z korbą, jest to forma najpóźniejsza i w związku z tym najbardziej rozpowszechniona. Najstarszą jego postacią jest kołowrót, w którym zamiast korb stosowano dwa drążki przewleczone przez wał na krzyż na jego krańcach lub w części środkowej. Sposób posługiwania się takim kołowrotem przy budowie został wyrażony na jednym z arrasów wawelskich przedstawiających budowę Wieży Babel. Wyciągi tego typu, służące do podnoszenia i opuszczania świeczników, znajdują się: w Gdańsku na kościele oo. dominikanów jeden, na kościele oo. franciszkanów dwa, w Krakowie na kościele Mariackim dziesięć (w tym jeden służył najprawdopodobniej wyłącznie do celów budowlanych (il., il. 11, 12).

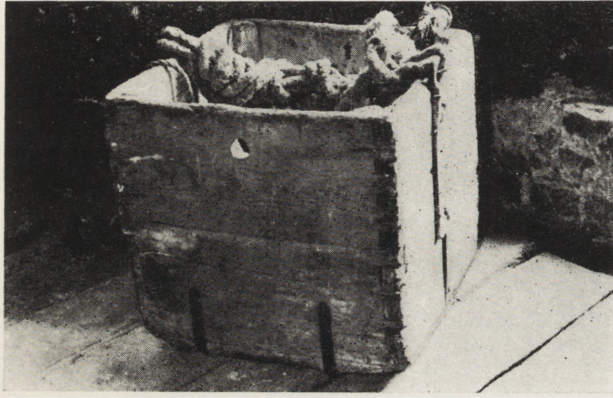
14

14. Gdańsk. Kościół oo. franciszkanów. Naczynie do podnoszenia materiałów (fot. A. Saładziak 1963 r.)

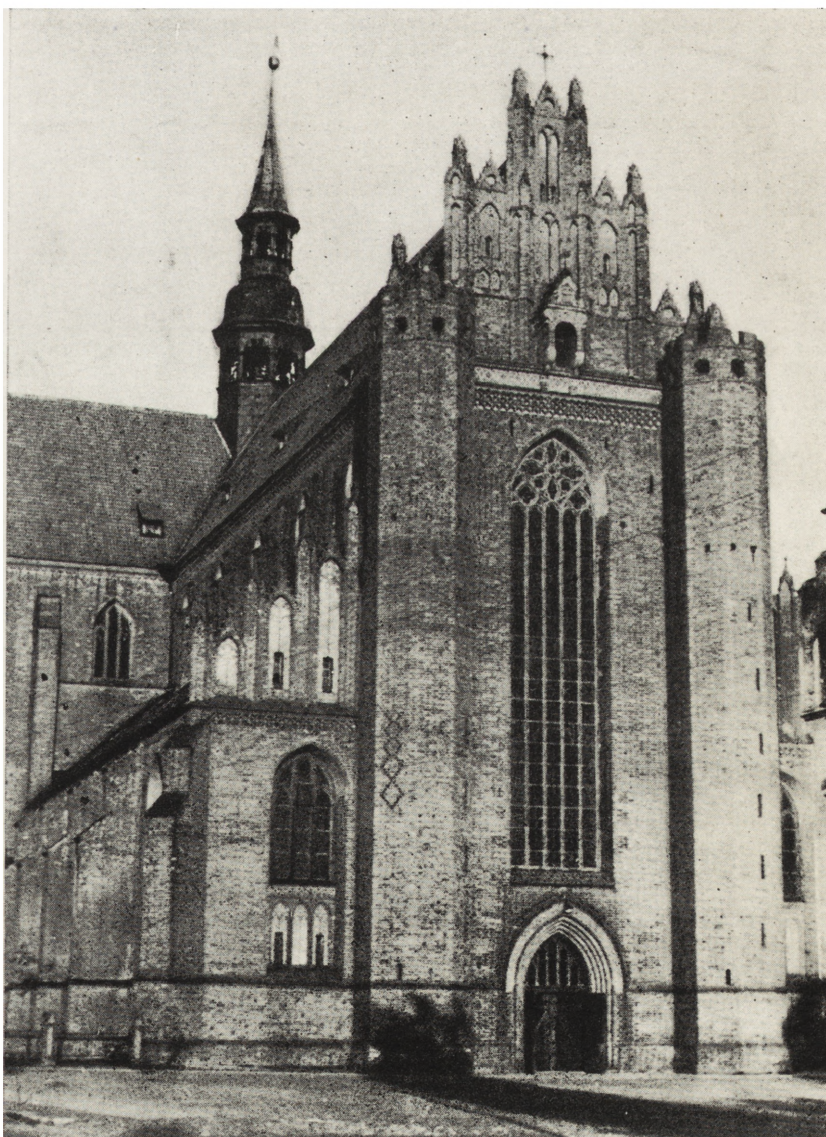
20. Pelplin. Katedra. Fasada główna, w szczycie widoczny otwór do wysuwania belki i wciągania ładunku — stan z 1963 r. (fot. A. Saładziak)

1. Wyciąg umieszczony jest na strychu kościoła, nad nawą główną, oddalony 4—5 m od szczytu fasady. Naprzeciw urządzenia w ścianie fasady znajduje się prostokątny otwór, przez który wciąga się podnoszone materiały. Nad otworem tym zamocowana jest na stałe drewniana belka wystająca od 1,5—2 m przed lico fasady, z rolką kierującą linę. Bywa czasem i tak, że belka nie jest umieszczona na stałe, tylko wysuwa się ją w razie potrzeby przez specjalny mały otwór lub jakieś okno znajdujące się nad otworem do wyciągania ładunku. System belki wysuwanej jest korzystniejszy, gdyż nie szpeci fasady, a belka nie jest wystawiona na szkodliwe działania atmosferyczne. Otwory służące do wciągania ładunków bywają różne. Czasem są tak wkomponowane, że harmonizują z całością fasady i stanowią jak gdyby jej element architektoniczny (np. w Pelplinie) (il. 20), w innym przypadku wyraźnie ją szpecą np. w Gdańsku (il. 21, 22, 23). Przeprowadzone oględziny tych otworów pozwalają przypuszczać, że powstały one w okresie budowy fasady, a nie były wykowane w czasie późniejszym.

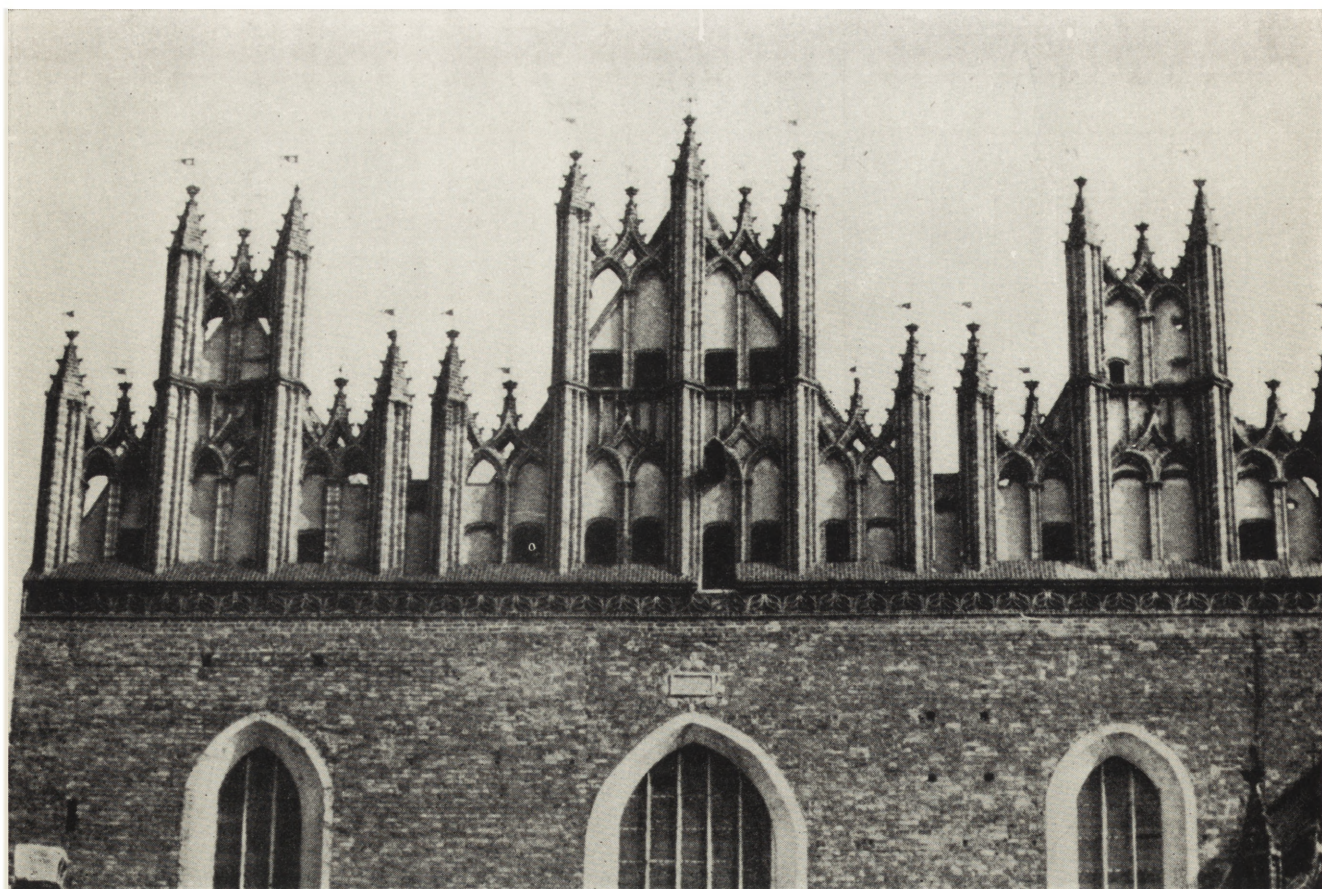
21. Gdańsk. Kościół oo. dominikanów, szczyt fasady głównej. Widoczna belka kierująca linę i otwór do wciągania ładunku, stan z 1963 r. (fot. A. Saładziak)

22. Gdańsk. Kościół oo. franciszkanów, szczyt fasady głównej. Widoczna belka kierująca linę i otwór do wciągania ładunku, stan z 1963 r. (fot. A. Saładziak)

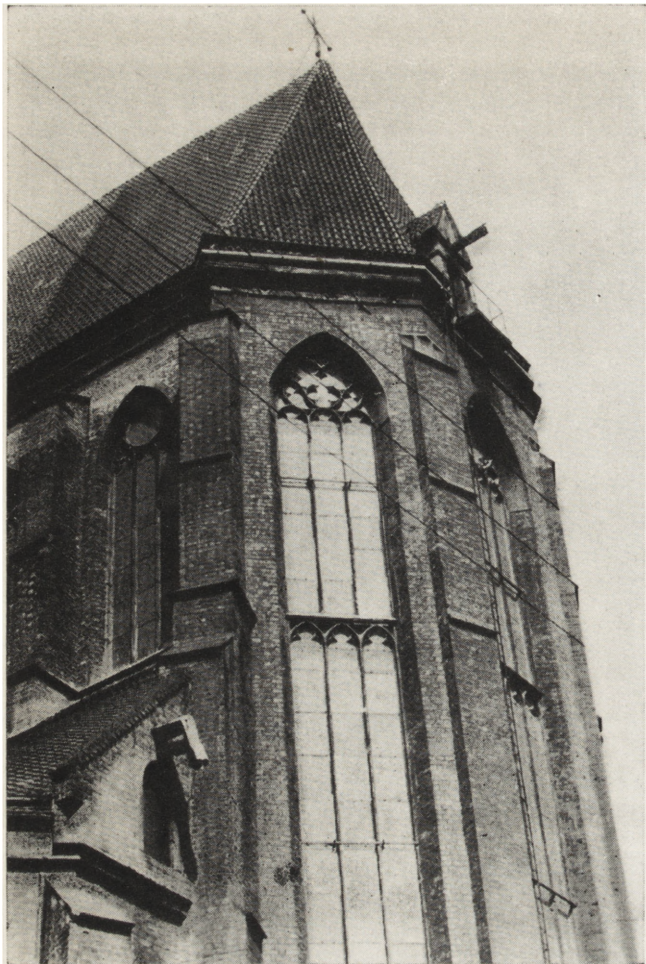
24. Wrocław. Kościół św. Elżbiety. W dachu nawy głównej widoczny otwór do wciągania ładunku i belka kierująca linę, podobne urządzenie nad niższą nawą boczną — stan z 1963 r. (fot. A. Saladziak)

2. W przypadku, gdy przed wejściem znajdowała się kruchta lub budowniczy nie chciał szpeci fasady, kołowrót ustawiano nad prezbiterium, a ładunek wciągano przez specjalnie wykonany w dachu otwór nad którym umieszczona była belka z rolką kierującą linę, zamocowana na stałe lub wysuwana. Nawy boczne w kościołach wielonawowych, jako niższe mogły posiadać własne wyciągi np. Wrocław — kościół św. Elżbiety (il. 24).

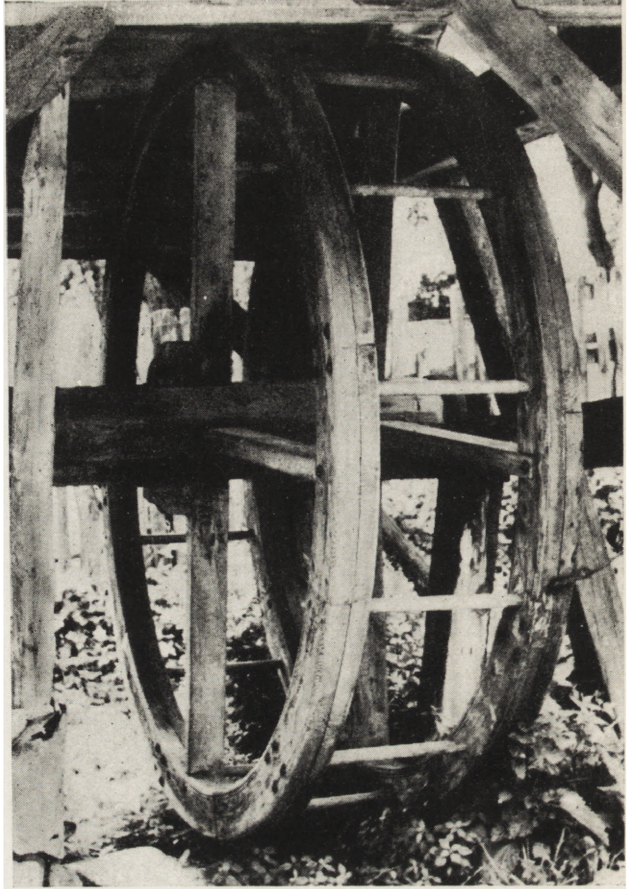
28. Mników, pow. Kraków. Studnia. Koło napędowe wyciągu (fot. A. Saładziak)

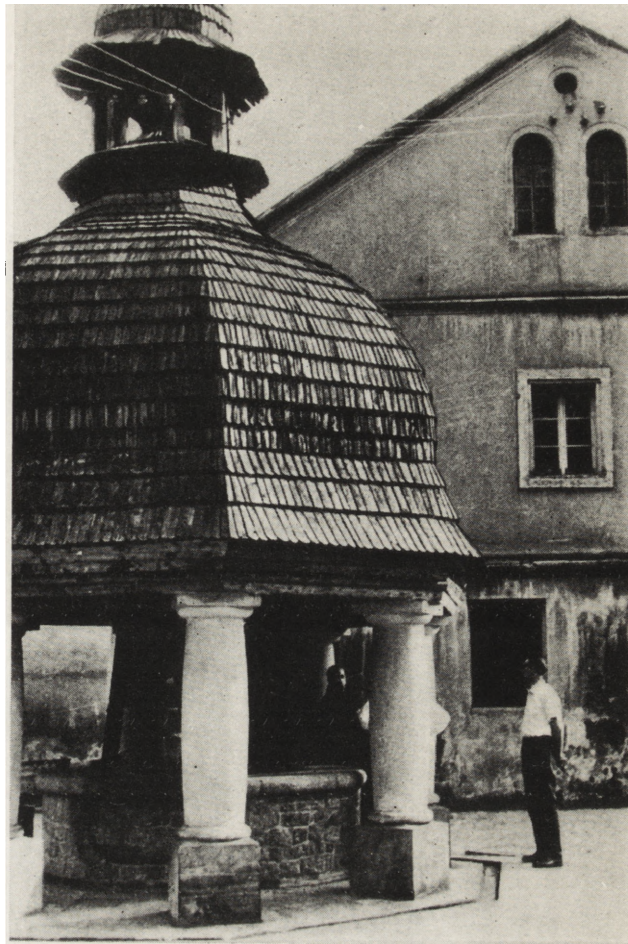
29. Czerna, pow. Kraków. Klasztor oo. karmelitów bosych. Zabytkowa studnia (posiada niestety wyciąg nowoczesny) — stan z 1963 r. (fot. A. Saładziak)

Innym zagadnieniem jest sprawa wyciągów studziennych, znajdujących się w zespołach zabytkowych, jakimi są zabudowania klasztorne i zamkowe, gdyż tam powinno się zachować ich najwięcej. Zabytkowa studnia istnieje w klasztorze oo. karmelitów bosych w Czernej, pow. Kraków (il. 29). Przeprowadzono po wojnie jej konserwację, ale zatroszczono się tylko o architekturę. Klasztor oo. benedyktynów w Tyńcu posiada bardzo ciekawą studnię, gdzie znowu najlepiej zachowana jest architektura, wymagająca co prawda konserwacji (il. 30), ale zachował się również bardzo zniszczony wyciąg (il. 31) i istnieje możliwość jego rekonstrukcji. Stan obecny pozwala przypuszczać, że jest to trzecia forma jego pierwotnej postaci. Wszystkie trzy fazy przebudowy da się odtworzyć. Różnica między stanem obecnym a poprzednim polegała na tym, że zamiast dzisiejszych stalowych kół zębatach zabudowane były dwa drewniane koła zębate, z których jedno się jeszcze zachowało (il. 32). O fazie najwcześniejszej będzie mowa w dalszej części artykułu. Wdzięcznym i ciekawym akcentem, harmonizującym z architekturą, może być przykład studni mieszczącej się na dziedzińcu zamku w Pieskowej Skale, a zrekonstruowanej zapewne na

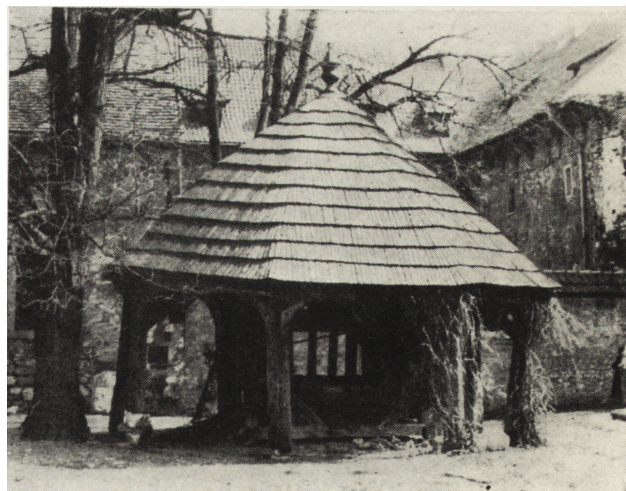
30. Tyńca. Klasztor oo. benedyktynów. Studnia, stan z 1965 r. (fot. A. Saładziak)

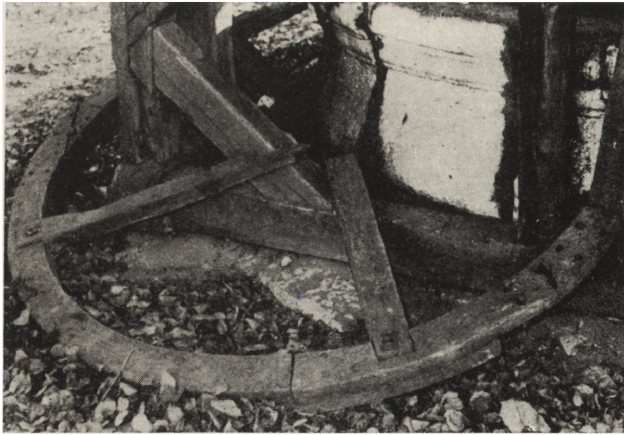
31. Tyniec. Klasztor oo. benedyktynów. Studnia. Zniszczone koło napędowe, stan z 1965 r. (fot. A. Saładziak)

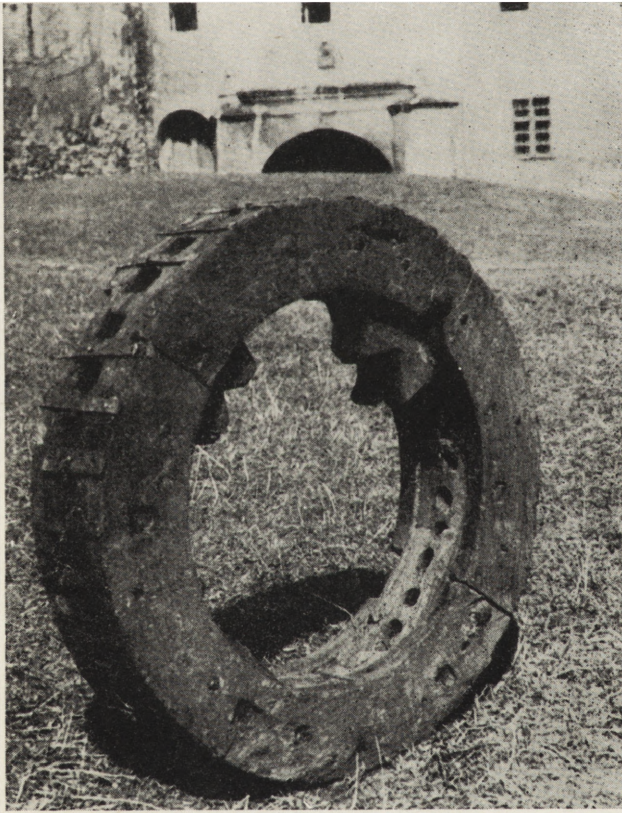
32. Tyniec. Klasztor oo. benedyktynów. Koło zębate z wyciągu studziennego (zęby nie zachowane) — stan z 1965 r. (fot. A. Saładziak)

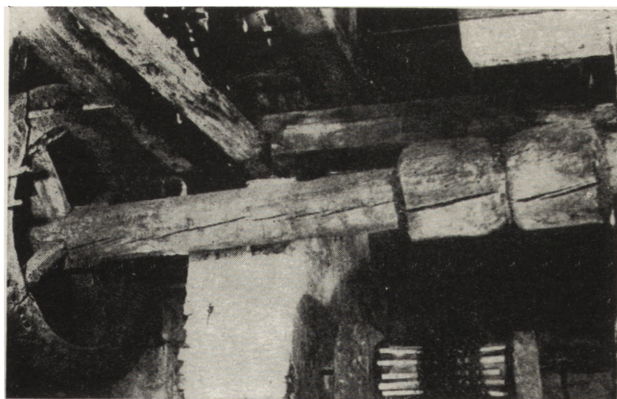
34. Rytwiiany. Dawny klasztor oo. kamedułów. Wyciąg studzienny (brak szczebelków na wieńcu koła) — stan z 1963 r. Tak najprawdopodobniej wyglądały pierwotne wyciągi w Tyńcu i Pieskowej Skale (fot. A. Salażiak)

Należy również wspomnieć o niedatowanym wyciągu studziennym, zachowanym do dziś bez żadnych przeróbek w Rytwianach w dawnym klasztorze oo. kamedułów, tak bowiem najprawdopodobniej wyglądały w swej pierwotnej postaci istniejące wyciągi w Tyńcu i Pieskowej Skale. Konstrukcja tego wyciągu składa się z poziomego wału, którego czopy spoczywają w pionowych belkach konstrukcji wsporczej. Na jednym jego końcu znajduje się koło o średnicy ok. 160 cm, połączone z nim przy pomocy czterech ramion. Przez wieńiec koła przepuszczone są poziome szczelinki, sam wieńiec mocno pogrubiony spełnia rolę koła zamachowego. Na wale nad otworem studni umieszczony jest wąski, ale o stosunkowo dużej średnicy bęben łańcuchowy, gdyż zamiast liny stosowany jest przy tego typu kołowrotach łańcuch (il. 34). Poślizg łańcucha uniemożliwiający się pośrodku bębna. Na pierwszy rzut oka mogłoby się wydawać, iż obrót koła odbywa się w ten sposób, że ciągnie się w dół za szczelinki na przemian jedną i drugą ręką. Tymczasem obsługujący chwyta obiema rękami za ten sam szczelinkę i energicznym ruchem, a właściwie szarpnięciem w dół powoduje ruch koła, co sprawia, że obroty są bardzo szybkie i rytmiczne, podobne jak daje koło zamachowe. Udźwignięcie tego typu wyciągu nie jest bardzo duże, ale rekompensuje to właśnie szybkość podnoszenia. W ten sposób były uruchamiane wszystkie znane dotychczas autorowi studnie (z wyjątkiem Pieskowej Skali i Tyńca)<sup>3</sup>. Taki sam wygląd, jak kołowrót z Rytwian, miały prawdopodobnie kołowroty w Tyńcu i Pieskowej Skale. Na wałach tych wyciągów, po przeciwnej stronie dzisiejszych kół napędowych, znajdują się bowiem obecnie zaklinowane otwory, świadczące, że kiedyś przed przeróbką właśnie tam musiały znajdować się koła napędowe (il., il. 35, 36).

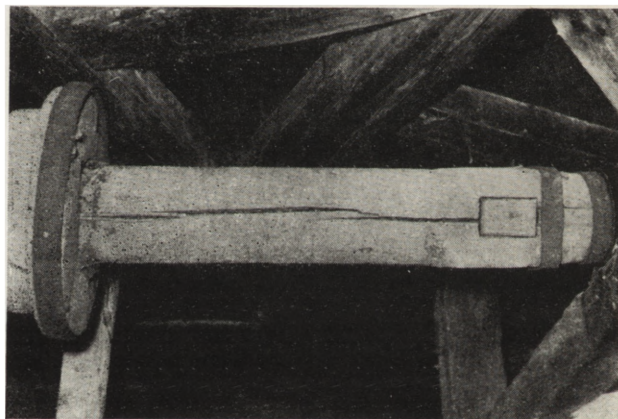
35. Tyńiec. Klasztor oo. benedyktynów. Studnia — na wale wyciągu widoczny zaklinowany otwór, pozwalający przypuszczać, że tutaj kiedyś musiało się znajdować koło napędowe, stan z 1965 r. (fot. A. Salażiak)
