Przeniesienie malowideł ściennych w cerkwi drewnianej w Uluczu, pow. Brzozów z zastosowaniem tzw. "suchego montażu" (1962-1964)

Ochrona Zabytków 19/3 (74), 23-31

PRZENIESIENIE MALOWIDEŁ ŚCIENNYCH W CERKWI DREWNIANEJ W ULUCZU, POW. BRZOSÓW Z ZASTOSOWANIEM tzw. „SUCHEGO MONTAŻU” (1962 – 1964)

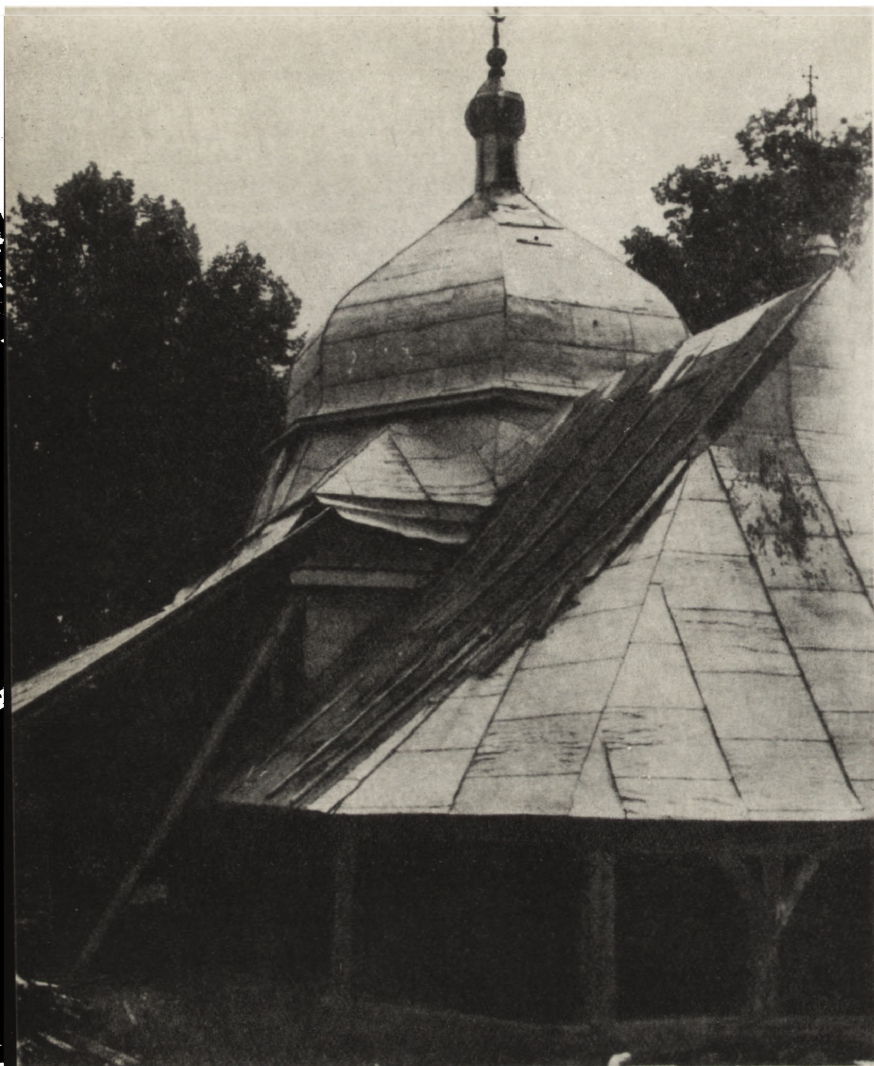
1. Ulucz, pow. Brzozów. Zabytkowa cerkiew drewniana, widok zewnętrzny — stan przed rozpoczęciem prac konserwatorsko-budowlanych

Drewniana cerkiew grecko-katolicka w Uluczu, pow. Brzozów stanowi najcenniejszy spośród siedmiu zachowanych zabytków drewnianego budownictwa cerkiewnego w woj. rzeszowskim. Jako czas jej budowy jest wymieniany rok 1510, który można przyjąć dla układu pierwotnego¹. Cerkiew wznosząca się na szczycie stromej, obecnie zalesionej góry, zwanej Dębnik, wykazuje wiele cech wspólnych z najstarszymi cerkwiemi położonymi na wschód od Sanu, m.in. w Torkach k. Przemyśla (zniszczona w 1915 r.) i w Dusowcach (rozebrana w 1954 r.)². Posiada ukształtowanie trójdzielne, na które składają się: babiniec, kwadratowa nawa i trójbocznie zamknięta część kapłańska, z niewielkimi „kryłosami” po obu stronach i z trzema małymi okienkami. Wnętrze głównych członów zachowało odcinki przekrycia w postaci zrębowego zasklepienia. Nad częścią środkową wznosi się ośmioboczna kopuła na takimże bębnie, do którego przejście od kwadratu nawy stanowią pendentywy. Przed rozpoczęciem prac konserwatorskich budowla była pozbawiona pierwotnego charakteru przez pokrycie blachą, częściowo uszkodzone (il. 1), które przy konserwacji usunięto, przywracając pokrycie gontowe (il. 2).

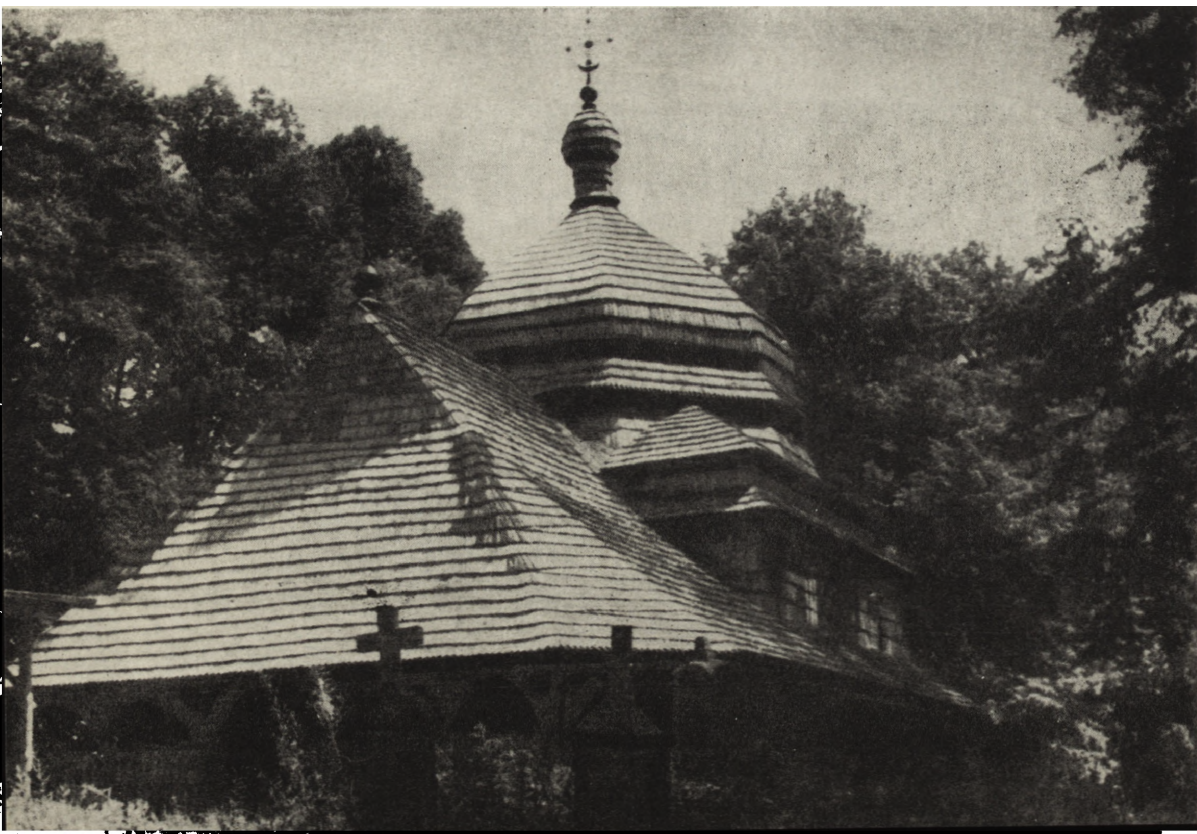
2. Ulucz, pow. Brzozów. Zabytkowa cerkiew drewniana, widok zewnętrzny — stan po zakończeniu prac konserwatorsko-budowlanych

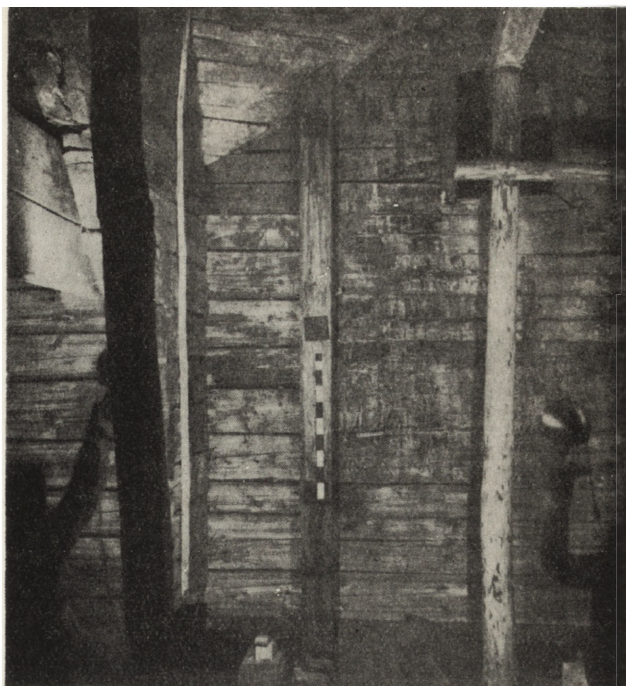
3 Fragment ściany północnej — stan przed konserwacją

nych białymi liniami sceny z życia i męki Chrystusa z centralnym wyobrażeniem Ukrzyżowania. Na części kopulastego przekrycia powyżej ściany północnej kompozycja w trójkącie przedstawia Zmartwychwstanie (il. 3). Na pendentywach widnieją postacie Ewangelistów: na zachodnim — św. Łukasza, na wschodnim — św. Mateusza, wkomponowane w koliste kartusze, otoczone w górnych narożach ornamentem kwiatowo-liściastym. Na pendentywie wschodnim zachowało się poniżej kartusza, namalowane na szerokiej, krótkiej desce przedstawienie szeregu klęczących postaci mężczyzn, kobiet i dzieci z rękami złożonymi do modlitwy — zapewne uwieczniona rodzina fundatorów lub dobrodziejów cerkwi (il. 4).

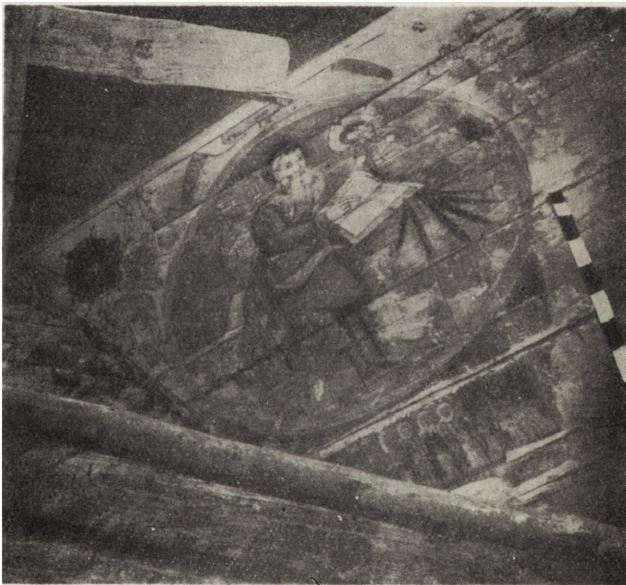
4

4. Malowidło na pendentywie wschodnim — stan przed konserwacją

dła, wywołane rozmyciem aż do podłoża, znajdowały się w dolnej części ściany. Z lepiej zachowanych malowideł o czytelnej kompozycji na obu pendentywach, mieszczące się na zachodnim wykazywało dalej posunięte zniszczenia w postaci rozmycia i proszkowania się warstwy malarskiej oraz ubytków farby lub farby z zaprawą, jak również ciemne ślady zacieków.

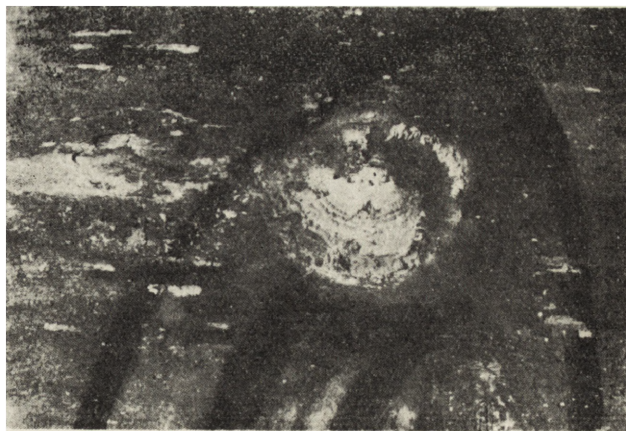
5

5. Ściana północna — zniszczenia warstwy malarskiej na skutek zaatakowania przez grzyb drewny (makrofotografia)

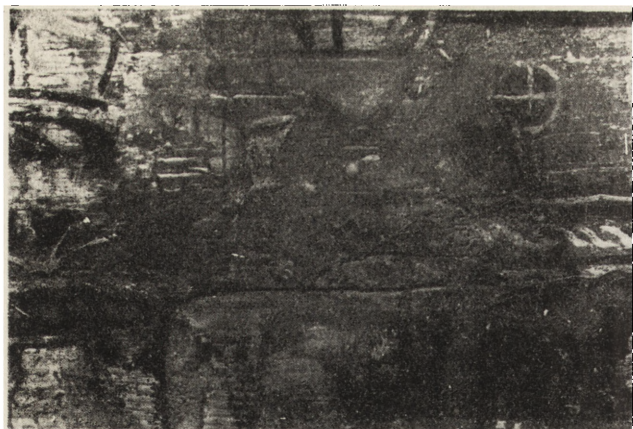
6

Stan zachowania malowideł, wykonanych przypuszczalnie w technice temperowej, był bardzo zły. Leżąca na cienkiej zaprawie kredowej warstwa malarska była rozmyta w wielu miejscach, głównie na skutek długotrwałych zacieków wody deszczowej, w pozostałych natomiast nastąpił rozkład spoiwa, co spowodowało proszkowanie się całej powierzchni malowidła. Paski płótna, przyklejone niegdyś poziomo na stykach belek lub na niektórych ich pęknięciach, mocno zetlałe, a w wielu miejscach osmalone bądź zwęglone, zwiślały poodklejane. Widoczne też były miejsca, z których zostały zdarte lub też, być może, same poodpadały. Lico malowidła wykazywało liczne ślady zagrzybienia i pleśni (il. 5). Całe malowidło było pokryte grubą warstwą kurzu i pajęczyn oraz w wielu miejscach uszkodzone przez wystające z belek gwoździe rozmaitej wielkości (il. 6). Największe zniszczenia malowi-

6. Zniszczenia i zanieczyszczenia warstwy malarskiej na ścianie północnej

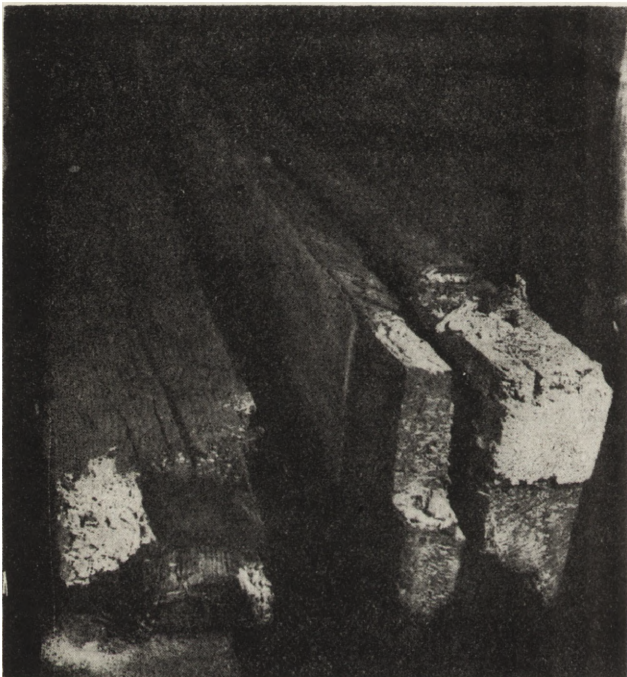
7

7. Stan zniszczenia drewna demontowanych belek ściany północnej — widoczne zabezpieczone lico malowidła

Po zabezpieczeniu całego malowidła i ponumerowaniu poszczególnych elementów przystąpiono do demontażu ściany. Skonstruowano w tym celu „pasierby”, a nawet wyłożone od strony przewidywanego styku z polichromią kawałkami płyt pilśniowych miękkich koryta trójścienne, w których umieszczano spróchniałe w niektórych partiach aż do warstwy malarskiej belki (ok. 6 m długości), grożące połamaniem lub wręcz rozsypaniem się przy wyjmowaniu ze ściany i podczas manipulacji w powietrzu (il. 7). Zastosowano ponadto cały system podpór i stempli, gdyż belki wyjmowano począwszy od najniższej ku górze, przy czym dodatkową trudność stwarzała konieczność wykonywania prac na znacznej wysokości (il. 8)⁵. Belki obu pendentywów znajdowały się w znacznie lepszym stanie. We wszystkich belkach stwierdzono liczne kanały pozostawione przez larwy owadów, a próchno dochodziło miejscami do kilku cm w głąb drewna. Końce belek, zniszczone bardziej od strony ściany z polichromią, wymagały flekowania.

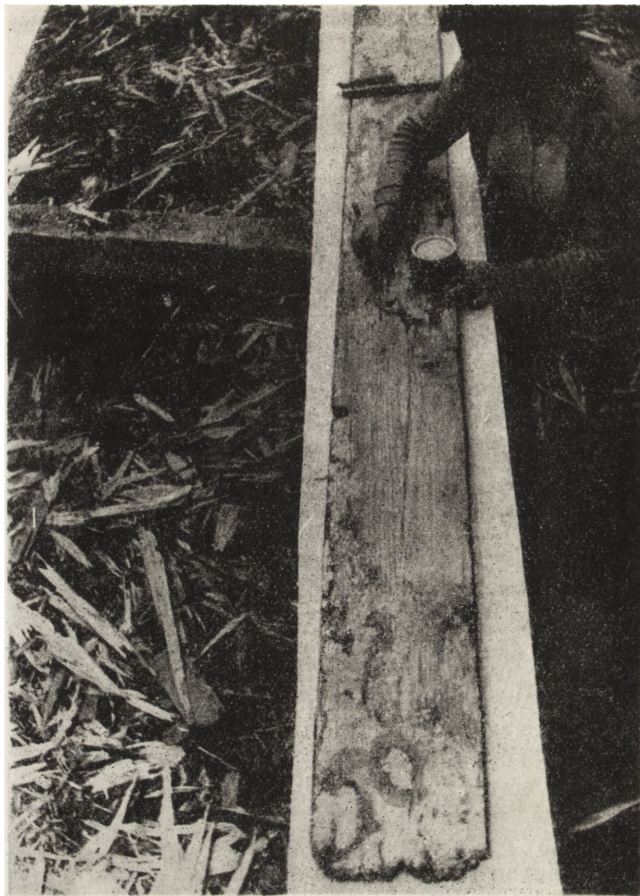
9. Wyrównywanie kitem powierzchni odwrocia pozostawionej warstewki oryginalnego podłoża drewnianego

zeniu), jak również wstrzykiwano go do otworów kanałów. Po tych, dość długo trwających zabiegach i całkowitym odparowaniu rozpuszczalników, wszelkie ubytki i otwory wypełniono kitem trocinowym z „Vinoflexem” (il. 9)⁷.

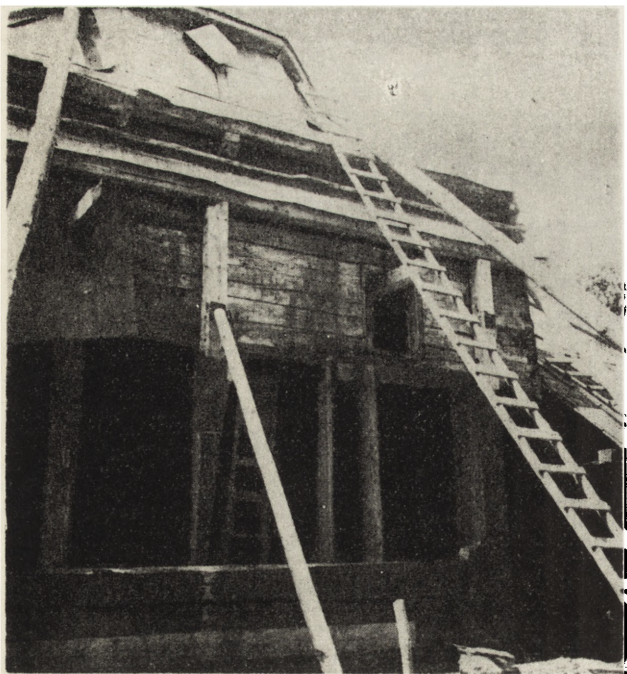
8

8. Ściana północna — widok od zewnątrz podczas demontażu belek

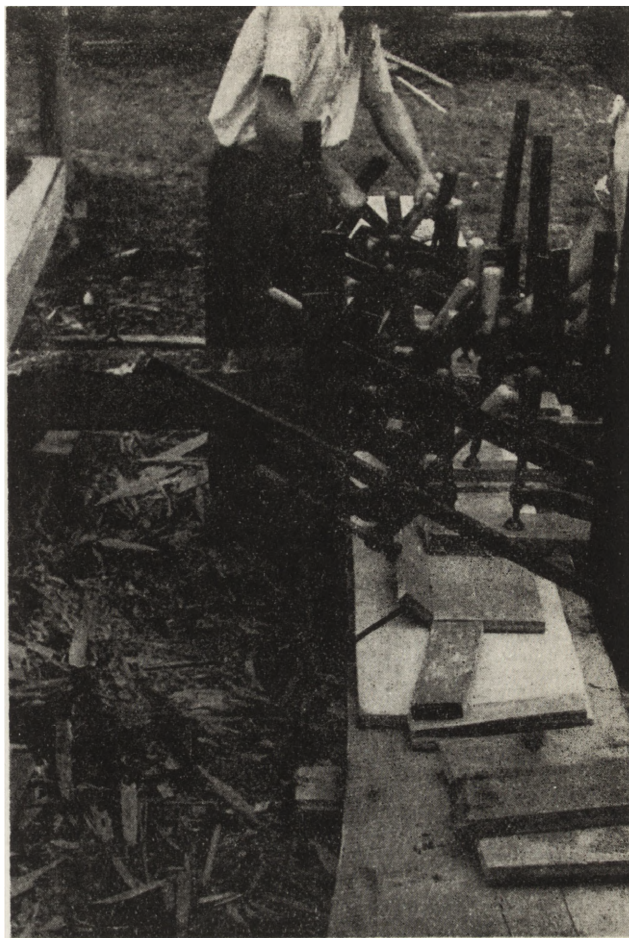
10. Naklejanie pozostawionej warstewki i oryginalnego podłoża drewnianego na nową płytę

W dalszym toku prac przystąpiono do dopasowania płyt wiórowych do wymiarów poszczególnych „desek” z polichromią, otrzymanych w wyniku wyżej przedstawionych zabiegów. Po trzykrotnym nasyceniu pasów płyt preparatem grzybobójczym i całkowitym jego przeschnięciu, rozpoczęto kolejny etap pracy, którym było naklejanie elementów polichromowanych na nowe podłoże przy użyciu kleju fenolowo-formaldehydowego (il. 10). Przyklejone elementy odparowywały w pomieszczeniu, w którym utrzymywana była należyta temperatura. Odwrocia wszystkich tak naklejonych „desek” podlegały ostatecznemu wykończeniu, które polegało na wyrównaniu brzegów doklejonych płyt wiórowych, wypełnieniu wszelkich ubytków wzdłuż brzegów masą uzupełniającą o wyżej wymienionym składzie i dodatkowym nasyceniu od czoła roztworem „Vinoflexu” MP 400⁸.

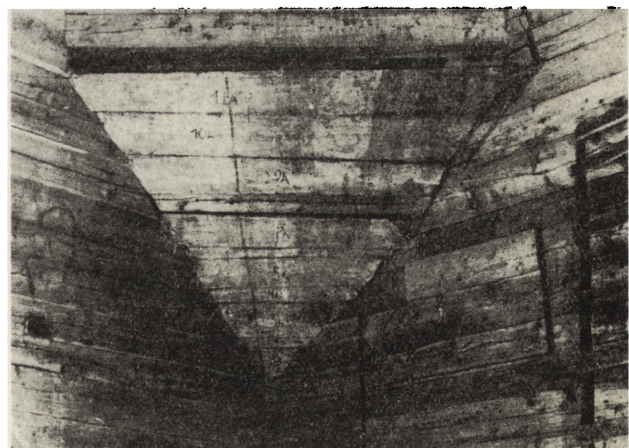
11. Pendentyw zachodni po ponownym zmontowaniu — widoczne zabezpieczenie lica malowidła przez za-
klejenie warstwą ochronną

Belki pendentywów zostały wmontowane na właściwe miejsca w czasie wymiany belek całej cerkwi (il. 11). Ścianę północną ekipa budowlana wykonała przy użyciu nowych belek łączonych na dyble i zamki. Celem umożliwienia „suchego montażu” malowideł belki te zostały wcięte od strony wewnętrznej na głębokość 5 cm. Montaż ściany rozpoczęto od góry.

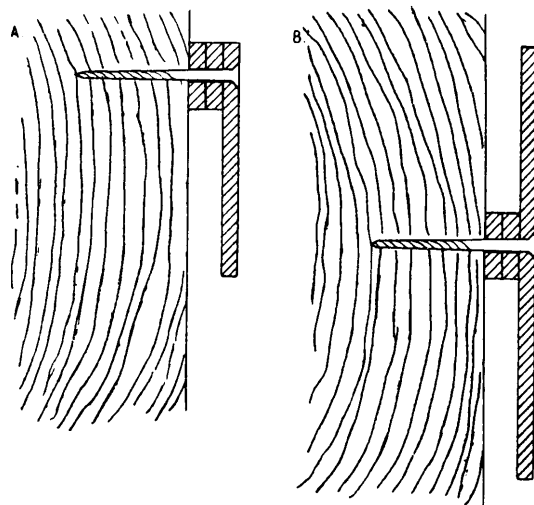
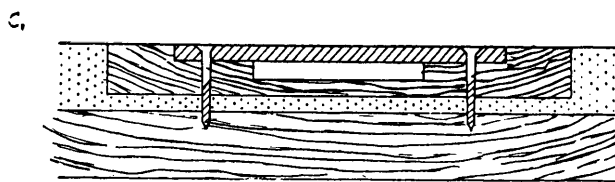
12

12. Zasada „suchego montażu”, zmontowane zaczepy: a — pojedynczy (przekrój pionowy), b — podwójny (przekrój pionowy), c — gniazdo zaczepowe dolne (przekrój poziomy)

W kolejnej fazie prac, w oparciu o wstępne założenia projektowe, przygotowano szczegółowe rysunki techniczne proponowanego systemu zawieszenia malowidła, naklejonego na płyty wiórowe (il. 12, 13, 14). Zatwierdzony i zrealizowany projekt polegał na zastosowaniu metody zaczepiania kolejnych „desek” polichromowanych oraz przytwierdzenia ich do ściany zaczepami z textolitu (il. 15). Materiał ten uznano za najwłaściwszy z uwagi na znaczną wytrzymałość, elastyczność i stosunkowo mały ciężar. Do przytwierdzenia poszczególnych elementów zaczepów do nowej ściany i do odwrócenia płyt z malowidłem użyto

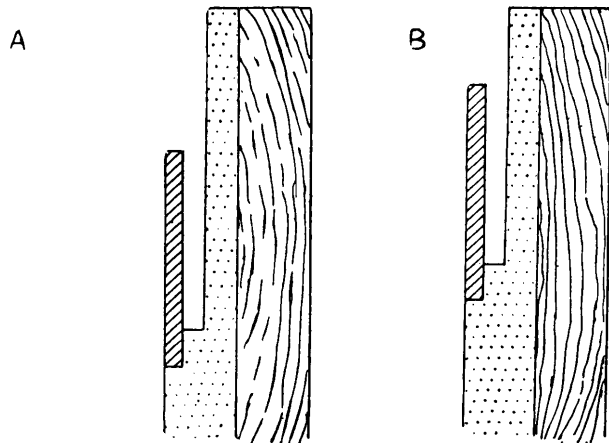
13

13. Zasada „suchego montażu”, gniazda zaczepowe (przekroje pionowe): a — górne gniazdo do zaczepu podwójnego, b — górne gniazdo do zaczepu pojedynczego, c — dolne gniazdo zaczepowe

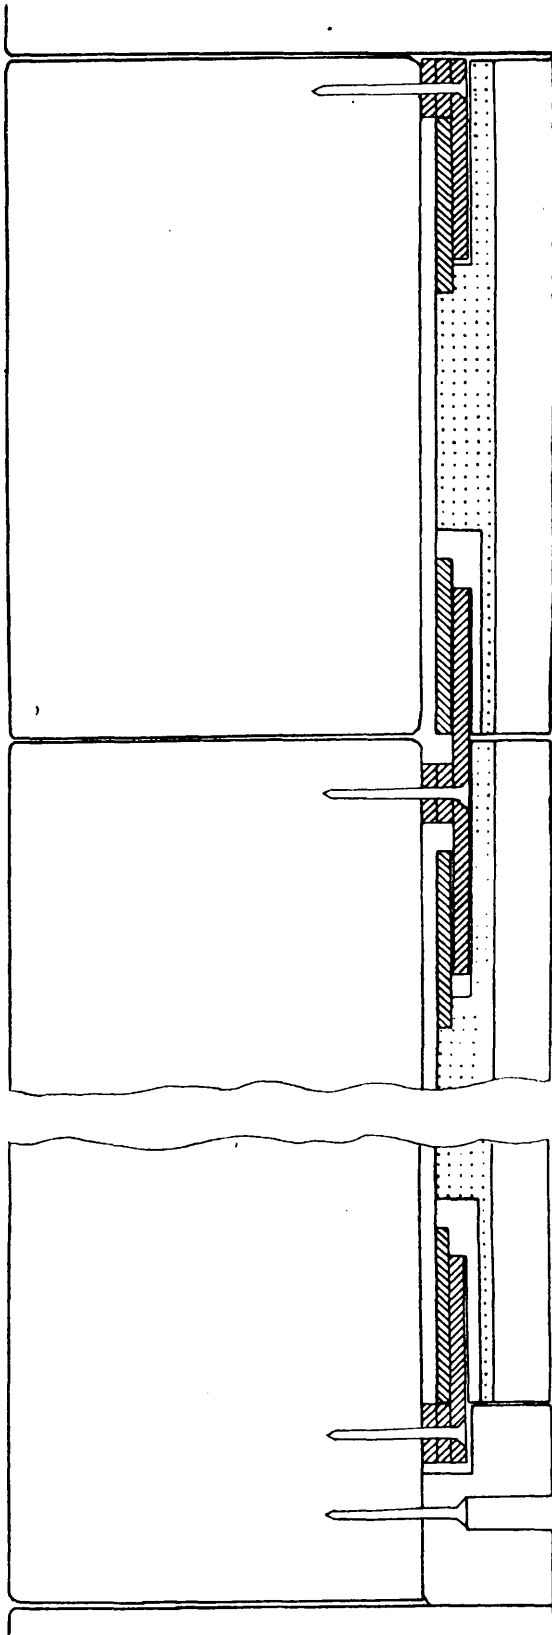
14. Zasada „suchego montażu” — przykładowy schemat montażu płyt z malowidłem na nową ścianę; u dołu listwa wyrównująca i zasłaniająca brzegi zaczepów (przekrój pionowy)

tym stanie rzeczy styki „desek” polichromowanych nie wypadły w tych samych miejscach co styki nowych belek ściany północnej. Dla wyrównania powstałej stąd różnicy łącznej wysokości (przed konserwacją i po konserwacji) ściany polichromowanej, dodano pod pierwszą „deską” z malowidłem (nad czwartą od dołu belką ściany) listwę o szerokości 7 cm, jednocześnie zakrywającą przyśrubowane brzegi zaczepów. Listwa ta została przytwierdzona siedmioma wkrętkami mosiężnymi, których główki ukryto w głębi wyborowanych w niej otworów (por. il. 14).

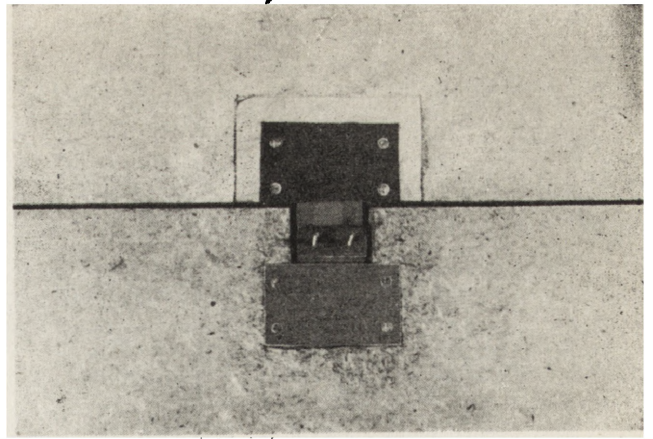
15. Zaczep podwójny, umieszczony w obu gniazdach zaczepowych (górnym i dolnym) na odwrociach płyt przed połączeniem z nową ścianą

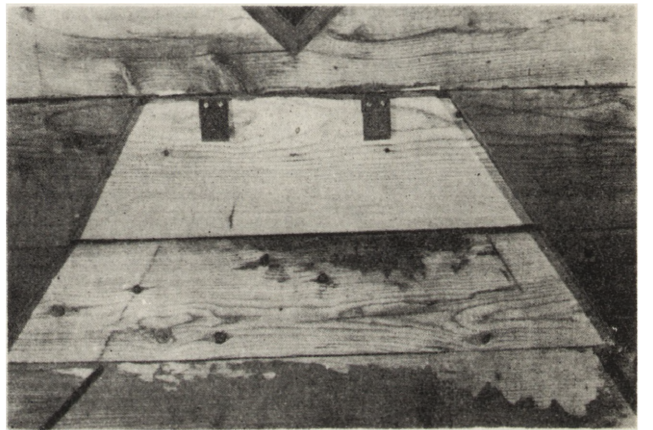
16. Początek montażu przeniesionego malowidła na nowej ścianie północnej; widoczne zamontowane od góry zaczepy pojedyncze

wkrętek mosiężnych. Między nową ścianą a odwróceniem płyt z drewnem polichromowanym pozostawiono odstęp ok. 5 mm, celem zapewnienia izolacji powietrznej. Zawieszona na ścianie malowidło tworzy całość i to stanowi główną zaletę „suchego montażu”, albowiem niemożliwe jest wyjęcie poszczególnego elementu bez zachowania kolejności demontażu, natomiast całość daje się rozmontować lub zmontować w ciągu zaledwie kilku godzin (il. 16, 17)⁹.

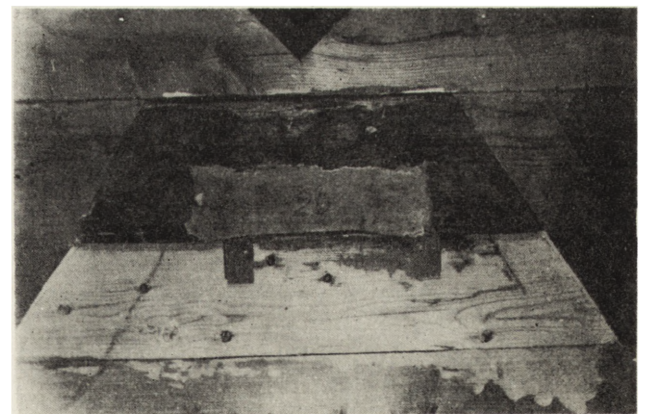
17. Początek montażu przeniesionego malowidła — na nowej ścianie północnej; widoczna zamontowana pierwsza „deska” z malowidłem zabezpieczonym przez zaklejenie warstwą ochronną

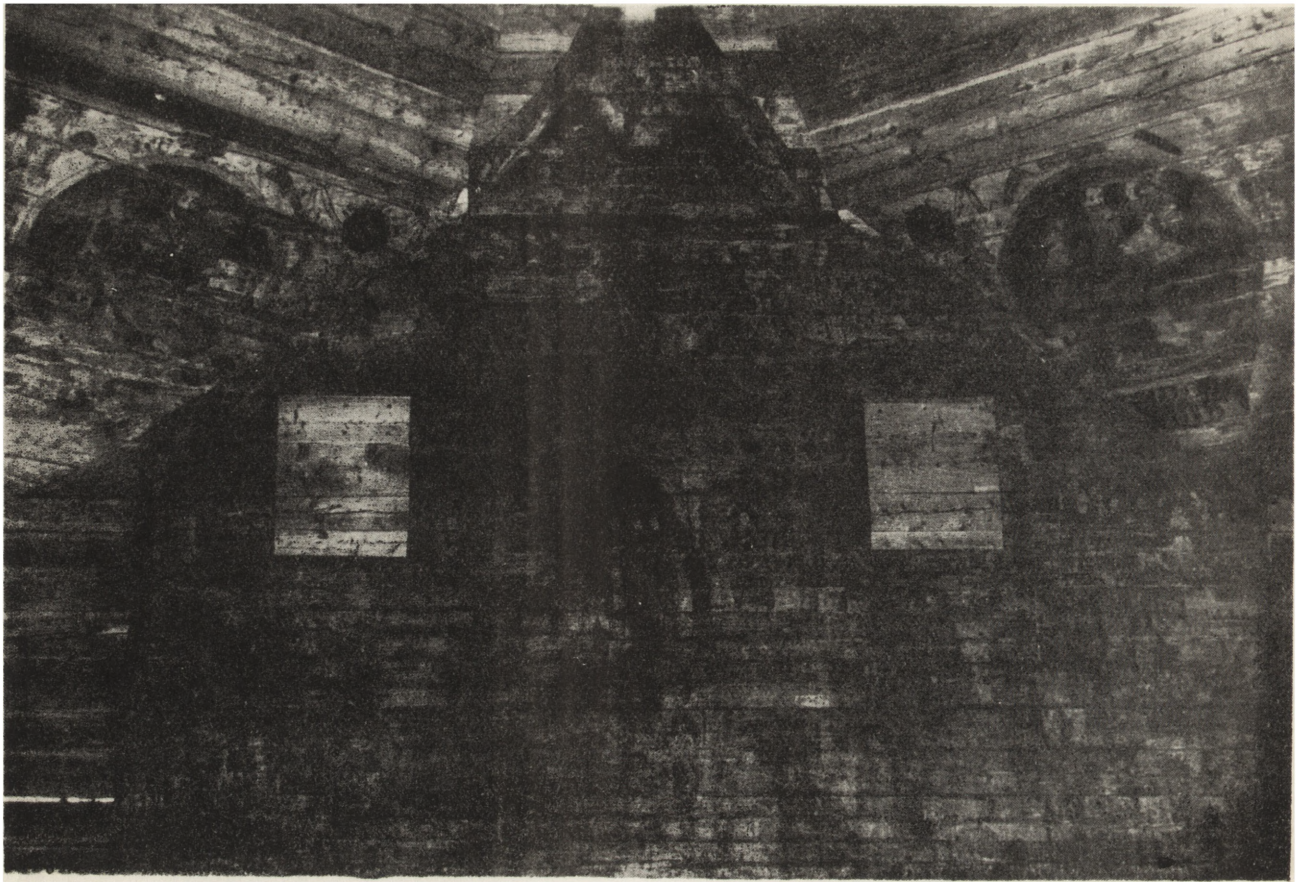
18. Ściana północna — stan po ukończeniu „suchego montażu”, usunięciu warstwy ochronnej i wykonaniu punktowań w miejscach zakitowanych ubytków

Nadmienić należy, że w ścianie z polichromią wycięto w późniejszym okresie dwa okna, niszcząc tym samym ciągłość kompozycji malowidła. Przy obecnych pracach konserwatorskich otwory tych okien nie zostały uwzględnione w nowej ścianie, a powstała wskutek tego po zmontowaniu malowidła różnicę w płaszczyźnie lica wyrównano przez zapełnienie

zagłębień drewnem, którego walor nieco przyciemniono (il. 18).

Po zakończeniu „suchego montażu” przystąpiono do usunięcia zabezpieczeń z poszczególnych elementów z malowidłem. Adhezja farby okazała się bardzo dobra. Przeprowadzono kontrolę wszystkich pasków płótna, przyklejonych emulsją „Vinavilu”. Wszystkie ubytki od strony lica zlikwidowano przy użyciu podbarwionego kitu trocinowego. Z estetycznego jednak punktu widzenia zaszła potrzeba przemalowania martwej w kolorze powierzchni kitów pigmentami z „Vinavilem” jako spoiwem, dopasowując kolor do wibracyjnego otoczenia. Rezultat wyżej przedstawionych prac został uznany w ostatecznej opinii komisji odbioru za wysoce zadowolający.
