Ryszard Brykowski, Tadeusz Chrzanowski

Drewniana cerkiew połemkowska w Stawiszy

Ochrona Zabytków 20/3 (78), 59-66

DREWNIANA CERKIEW POŁEMKOWSKA W STAWISZY

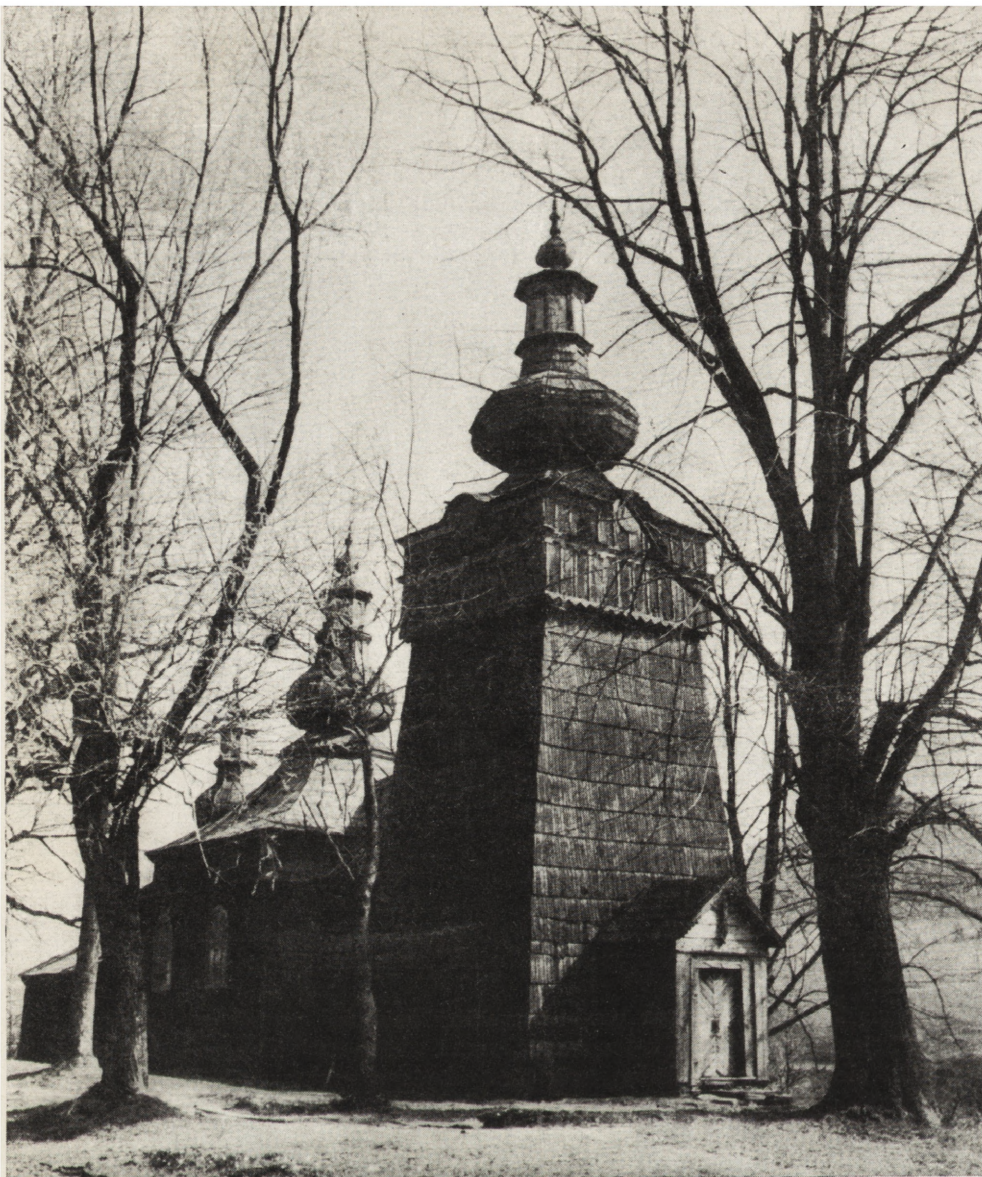
1. Stawisza, cerkiew fil. gr.-kat. p.w. św. Dymitra, widok od pn.-zach. Stan z 1966 r. (fot. Jan Świdorski, zbiory ISPAN)

Cerkiew w Stawiszycy reprezentowała charakterystyczne dla obszarów łemkowskich rozwiązanie, polegające na połączeniu tradycyjnego układu zrębowej części trójdzielnej¹¹ z wieżą izbicową konstrukcji słupowo-ramowej, przejętą niewątpliwie z budownictwa kościelnego (il. 1 i 2). Podobnie jak w czołowych obiektach tej grupy, np. w Owczarach (1653), Krempnej i Świątkowej Małej (obie z w. XVII), Kwiatoniu (1700?), Nieznajowej (1750), Ropkach (1759), i in., rzut składał się z trzech kwadratów, przy czym środkowy, tworzący nawę, był większy od skrajnych stanowiących prezbiterium i babiniec. Ponadto od północy przy prezbiterium istniała współczesna mu, niewielka, równa z nim długości, prostokątna zakrystia¹². Babiniec objęty był konstrukcją wieży, która sięgając dalej ku zachodowi tworzyła przedsionek. W czasach późniejszych, być może w czasie remontu w 1925 r. w celu uzyskania większej przestrzeni, połączono babiniec z przedsionkiem usuwając dzielącą je zachodnią ścianę babinca. Zapewne w tym samym czasie dostawiono do wieży niewielką słupową kruchtę, lub w sposób zasadniczy przebudowano już istniejącą. Wnętrze cerkwi nakrywały stropy płaskie. W prezbiterium strop był niższy od pozostałych. Jedynie nad wschodnią częścią babinca istniał odcinek pozornego sklepienia kolebkowego. W babinca mieścił się ponadto chór muzyczny, nadwieszony na belkach, które wspierały się na specjalnie wysuniętym, jakby podwójnym, zrębie bocznych ścian babinca. Tego rodzaju konstrukcyjne rozwiązanie podpór dla chóru muzycznego jest wyjątkowe na tym terenie. Początkowo chór muzyczny zajmował całą przestrzeń nad babinca tak, że parapet jego równał się ze zrębem zachodnich ścian nawy. Z czasem, zapewne również w 1925 r., został cofnięty w głąb babinca, a równocześnie, wraz z usunięciem zachodniej ściany babinca, chór muzyczny podparto dodatkowo dwoma słupami. Na zewnątrz korpus i wieża, z wyjątkiem izbicy były w całości ogontowane. Pierwotne otwory okienne wraz z obramieniami zachowane były jeszcze w prezbiterium i zakrystii. Natomiast okna nawy, w czasie któregoś z kolejnych remontów (może w 1925 r.) zostały poszerzone i zamknięte łukiem półkolistym. Dachy namiotowe nad prezbiterium i nawą były łamane i zwieńczone cebulastymi hełmami ze ślepymi latarniami. Dwuspadowy daszek przykrywający część babinca pomiędzy nawą a wieżą był pochodzenia późniejszego. Pod okapami dachów znajdowały się profilowane gzymsy częściowo wy-

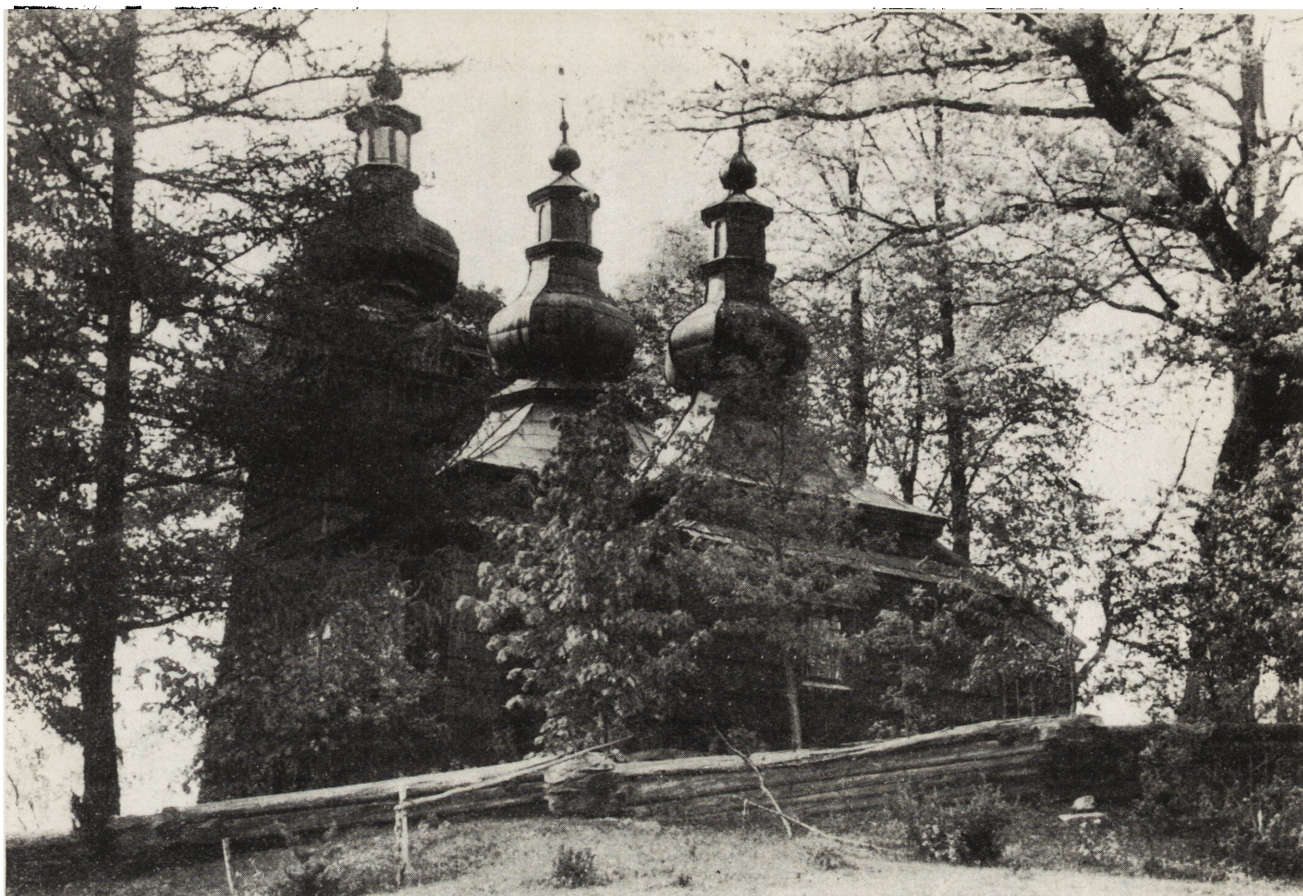
2. Stawisza, cerkiew fil., widok od pd.-wsch. Stan z 1964 r. (fot. Tadeusz Chrzanowski)

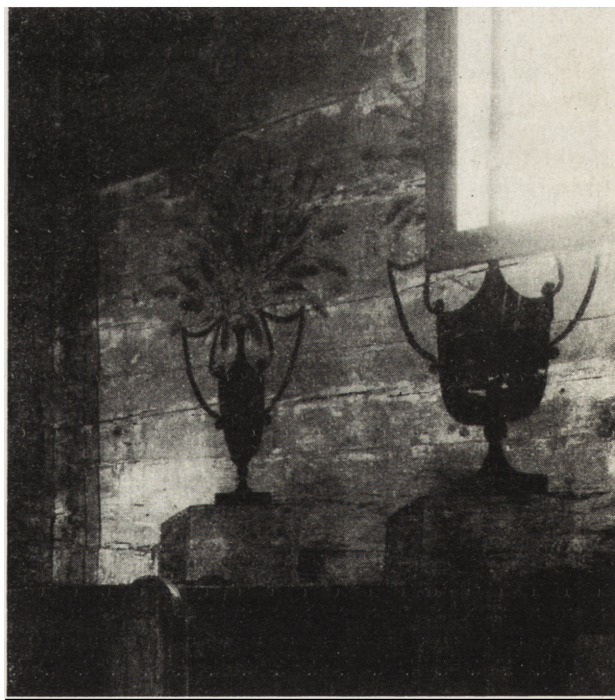
4. Stawisza, cerkiew fil., fragment polichromii pn. ściany nawy. Stan z 1964 r. (fot. Tadeusz Chrzanowski)

Wyraz wewnątrz nadawała polichromia i ikonostas. Polichromia, która powstała niewątpliwie w pierwszej połowie XIX w., reprezentowała ludową interpretację form klasycystycznych. Dekoracja malarska ścian wprowadzała do wnętrza nawy uproszczone podziały architektoniczne (iluzjonistycznie i perspektywicznie ujęty konsolkowy gzyms koronujący), ponadto paludamenty w obramieniu ikonostasu i ołtarza bocznego. W wolnych przestrzeniach rozmieszczono nawiązanie przedstawione wazy z pękami kwiatów (il. 4). Ikonostas, (il. 5), pochodzący z okresu budowy cerkwi, rzeźbiony i malowany, był częściowo po 1947 r. rozmontowany, jednak zachowane były wszystkie jego elementy składowe. Reprezentował typ ikonostasu wypracowany jeszcze w dobie renesansu a rozpowszechniony na omawianym obszarze w baroku¹⁴. Jego strefę dolną wypełniały cztery ołtarzyki z ikonami Matki Boskiej z Dzieciątkiem i Chrystusa błogosławiącego

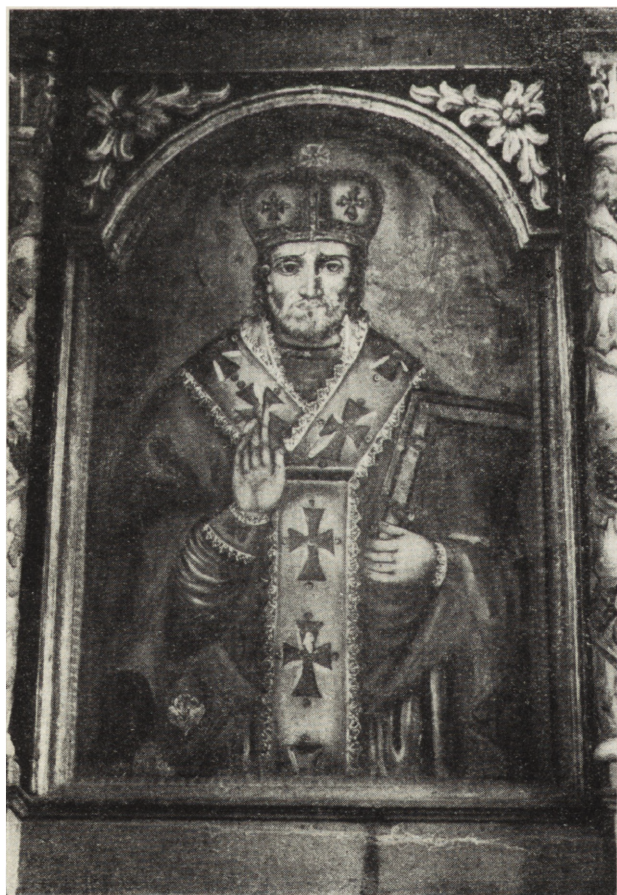
6. Stawisza, cerkiew fil., ikona św. Mikołaja. Stan z 1964 r. (fot. Tadeusz Chrzanowski)

oraz lokalnych patronów: św. Dymitra i św. Mikołaja (il. 6). Pomiedzy ołtarzami znajdowały się carskie i diakońskie wrota z ozdobnym, ażurowym wystrojem rzeźbiarskim. W strefie średniej znajdowało się 12 małych ikon (tzw. praznyczków), przedstawiających sceny związane z najważniejszymi świętami roku¹⁵ oraz pośrodku nich ikona ze sceną Ostatniej Wieczerzy. Strefę górną tworzyły ikony 12 apostołów z dużą ikoną Chrystusa Pantokratora pośrodku. Pojedyncze przedstawienie każdego z apostołów na odrębnej ikonie, a nie łączenie ich w pary, jak to jest powszechnie stosowane na tym terenie, zbliża ten ikonostas bardziej do początkowego, wyjściowego schematu. Zwieńczenie ikonostasu stanowił Krzyż z malowaną postacią Chrystusa i obrazem Veraicon u nasady oraz sześć trójbocznie zamkniętych ikon, z popiersiami proroków. Krzyż i ikony zwieńczenia posiadały ozdobną, ażurową dekorację obramień.

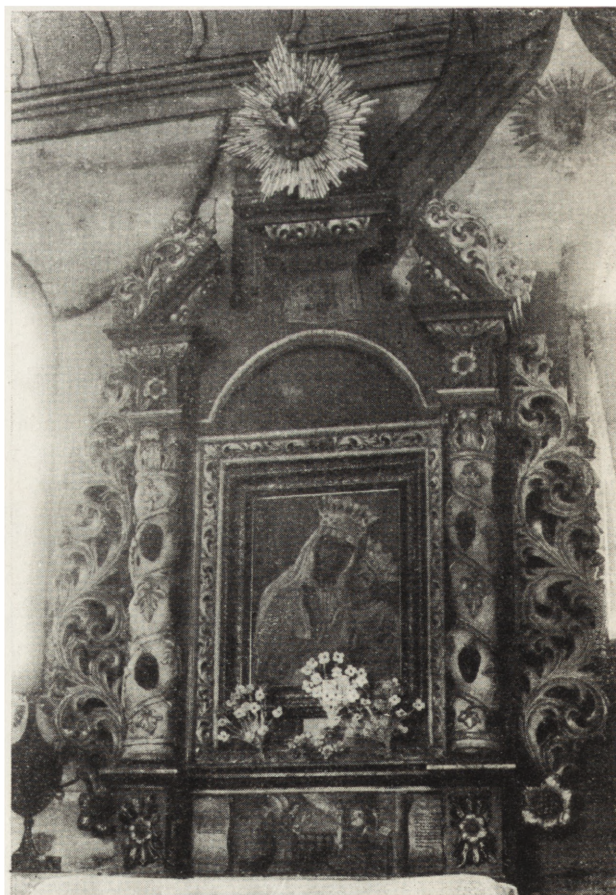
7. Stawisza, cerkiew fil., ołtarz boczny. Stan z 1964 r. (fot. Tadeusz Chrzanowski)

Spośród zabytków ruchomych wymienić jeszcze warto ołtarz boczny późnobarokowy z 1757 r., utrzymany w konwencji ołtarzy łacińskich (il. 7). Posiadał on kręcone kolumny, oplecione pędami wina (ulubiony motyw sztuki cerkiewnej doby baroku), promieniste zwieńczenie z rzeźbą Ducha Św. i bogate uszaki z bujnej wici akantu. Malowana na predelli scena Zwiastowania wykonana była w oparciu o wzory zachodnie, podczas gdy towarzysząca jej inskrypcja fundacyjna pisana była cyrylicą¹⁶.
