Konserwacja fresków w prezbiterium kolegiaty wiślickiej

Ochrona Zabytków 21/3 (82), 45-51

KONSERWACJA FRESKÓW W PREZBITERIUM KOLEGIATY WIŚLICKIEJ

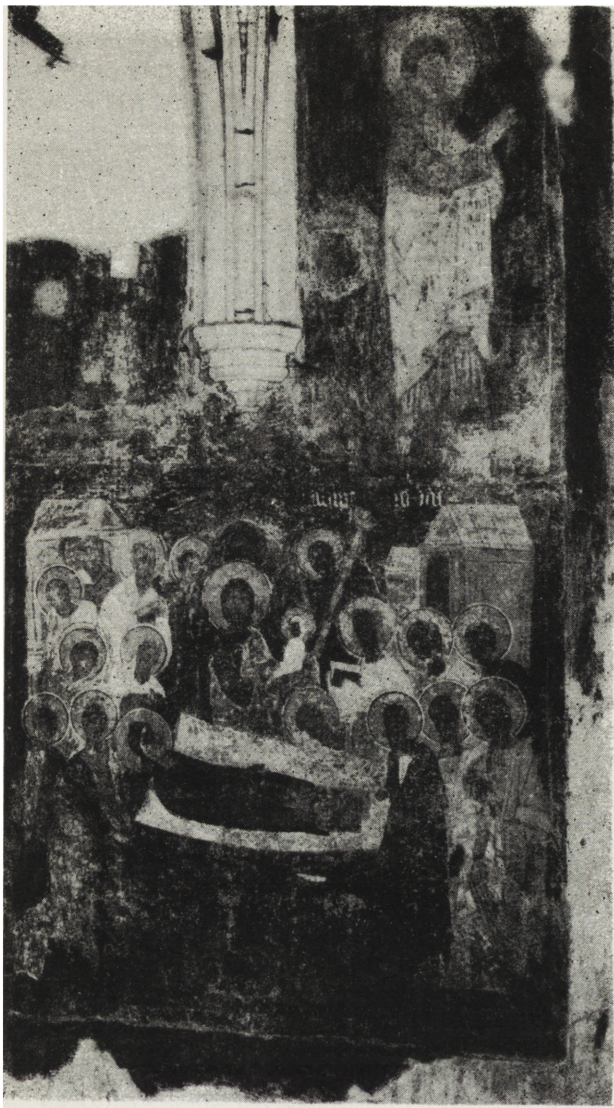
1. Wiślica, kolegiata, jedna z dużych scen figuralnych w dolnych partiach ściany — „Zaśnięcie Marii” na południowej ścianie prezbiterium, stan po konserwacji, 1964 (fot. K. Nowacki)

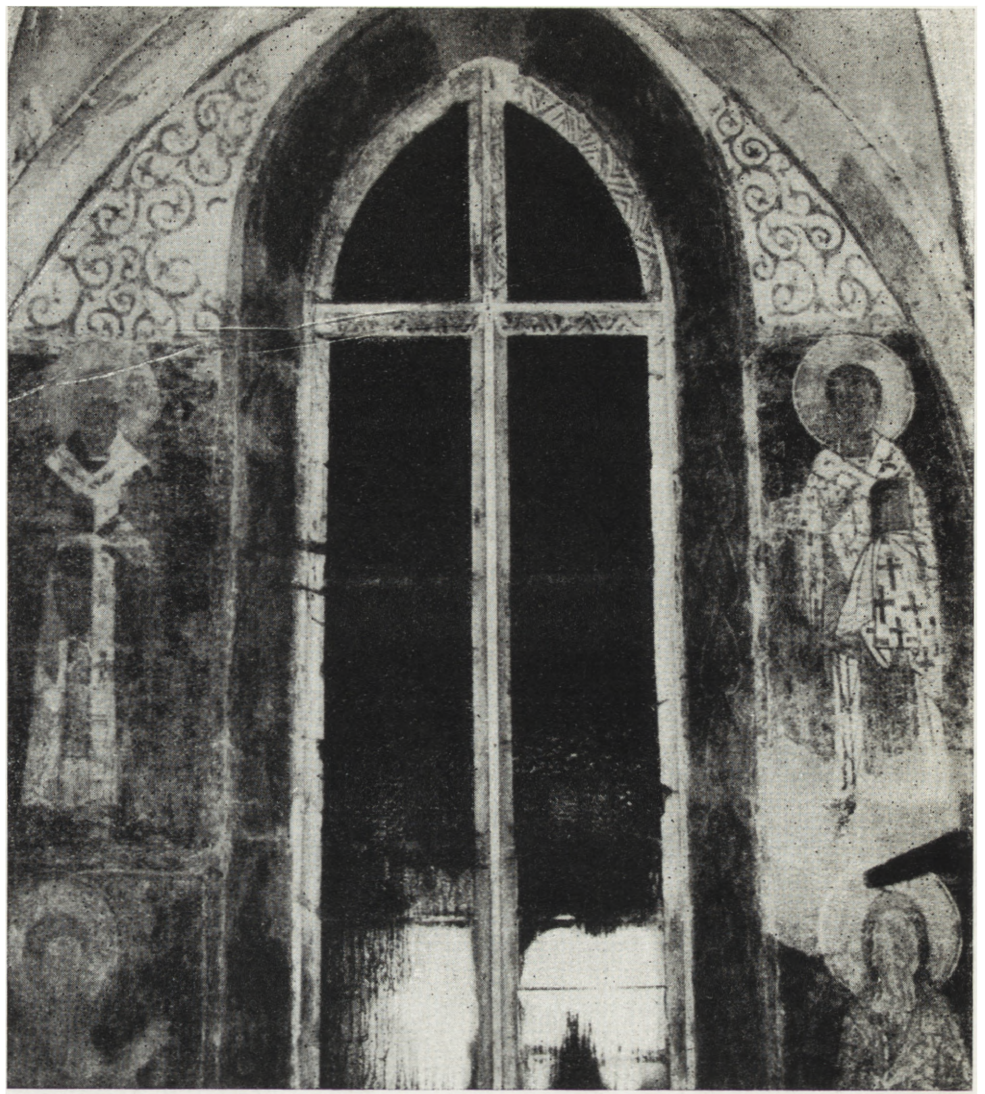
2. Wiślica, kolegiata, fragment polichromii w górnych partiach ściany — postacie świętych i ornamenty na południowej ścianie prezbiterium, stan po konserwacji, 1964 (fot. K. Nowacki)

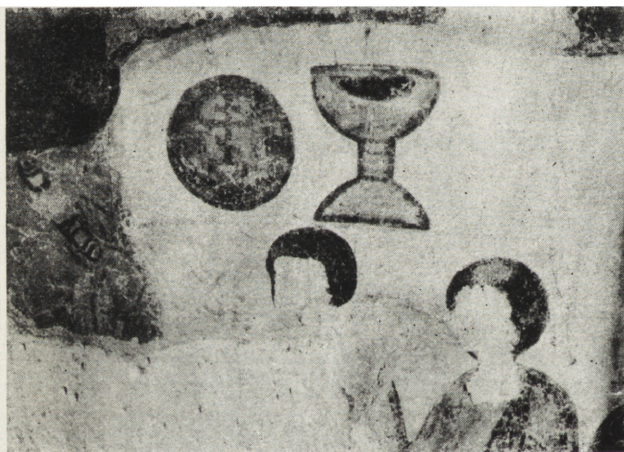
5. Wiślica, kolegiata, polichromia na północnej ścianie prezbiterium, fragment ze sceny „Ostatnia Wieczerza”, stan po konserwacji (fot. E. Wilczyk)

Stan zachowania polichromii z chwilą przystąpienia do prac konserwatorskich przedstawiał się następująco: na wszystkich ścianach prezbiterium zachowane było jedynie 40% malowideł. Część polichromii była nie odsłonięta, część zatarta później położonymi tynkami. Około 80% istniejącej autentycznej zaprawy odstawało od podłoża (il. 3). Zaprawa tylko w nielicznych miejscach przytwierdzona była do ciosu, całe zaś wielkie jej połacie, dochodzące czasem do 2 m² powierzchni, nie były związane ze ścianą. Sama zaprawa odznaczała się dużą wytrzymałością, twardością, a jednocześnie spoistością i elastycznością, dzięki temu właśnie duże, nawet bardzo silnie spękane i pokruszone części zaprawy nie odpadły. Malowidło w wielu miejscach było uszkodzone, najczęściej aż do warstwy zaprawy. W niektórych scenach ubytki dochodziły do 50%. Były to jednak uszkodzenia typu mechanicznego, gdyż związanie pozostałych partii malowidła z podłożem było bardzo dobre. Polichromia, na skutek niedokładnie usuniętych późniejszych nawarstwień oraz silnego zabrudzenia, była słabo czytelna (il. il. 4, 5).

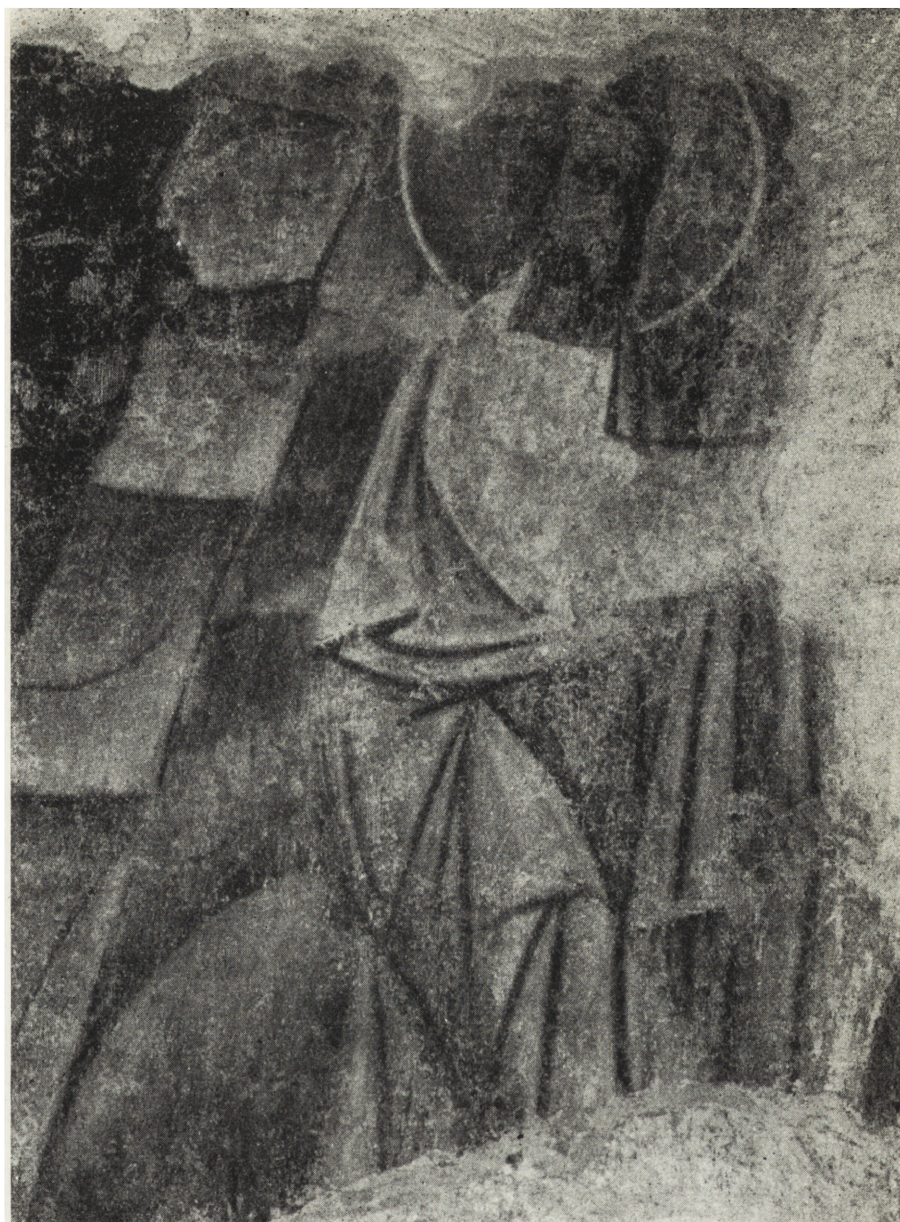
6. Wiślica, kolegiata, fragment polichromii na północnej ścianie prezbiterium, stan po konserwacji — zabezpieczenie obrzeża zaprawy (fot. E. Wilczyk)

Na skutek licznych ubytków zaprawy istotnym problemem stało się zabezpieczenie obrzeży. Zwłaszcza te obrzeża zaprawy, gdzie nie przewidziano uzupełnień tynku, musiały być tak

wykonane, aby zapewnić autentycznej zaprawie maximum bezpieczeństwa. Zabieg ten wykonano w następujący sposób: brzeg oryginalnej zaprawy, przytwierdzony już do ciosu za pomocą dyspersji polioctanu, umocniono dodatkowo na całej długości włosiem konopnym, przyklejając go do ciosu oraz do zaprawy. Na to zabezpieczenie położono z kolei opaskę z nowej zaprawy (il. 6). Wszystkie ubytki oryginalnej zaprawy, które zdecydowano uzupełnić, pokryto masą o następującym składzie: wapno z wypełniaczem nieorganicznym, tłuczoną cegłą szamotową o kolorze jasnożółtawym oraz wypełniaczem organicznym — ciętym włosiem konopnym. Zaprawa taka była kolorystycznie
