Konserwacja malowideł ściennych w Sali Radnych w Ratuszu w Świdnicy

Ochrona Zabytków 21/4 (83), 24-28

KONSERWACJA MALOWIDEŁ ŚCIENNYCH W SALI RADNYCH W RATUSZU W ŚWIDNICY

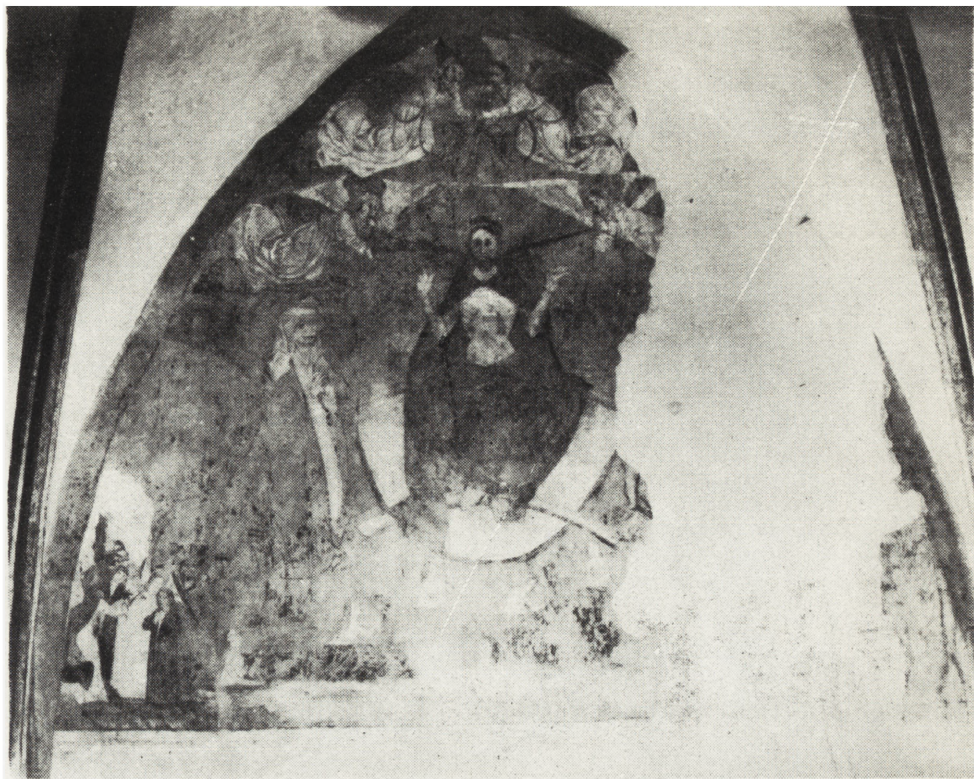
1. Swidnica, ratusz, scena Sądu Ostatecznego, malowidło ściennie — stan po konserwacji

Polichromia Sąd Ostateczny (il. 1) zachowała się w około 60% i jest to najlepiej zachowany fragment malowidła w tej sali. Centralną postacią jest siedzący na tęczycy Chrystus w aureoli, w czerwonej mocno sfałdowanej szacie, ze wzniesionymi ku górze rękoma. Z dwóch stron jego głowy widoczne są promie-

niście: z prawej miecz, z lewej gałązka. Nad Chrystusem w górze unoszą się postacie czterech aniołów w jasnych szatach, grające na trąbach. Z lewej strony niżej Chrystusa klęczy Matka Boska w aureoli i niebieskiej szacie ze złożonymi rękoma. Jeszcze niżej małe postacie — z lewej strony pochód zbawionych, prowa-

dzonych przez anioły ku bramie niebieskiej, po środku nagie figurki zmarłych, powstające z grobów. Po prawej stronie malowidła znajduje się duży ubytek, biegnący przez całą wysokość ściany, tak, że najprawdopodobniej pierwotnie namalowana obok Chrystusa postać św. Jana jak też postacie potępieńców — uległy całkowitemu zniszczeniu.

głęb muru. Szczególnie duże pęknięcia przebiegały przez całą wysokość ściany zachodniej (w scenie Sądu Ostatecznego w środku dużego ubytku narzutu), na ścianie wschodniej (w scenie Ukrzyżowania), oraz na sklepieniu w wysklepce, przylegającej do ściany północnej. Na zębrach liczne ubytki kamienia i ubytki farby, zwłaszcza czerwonej, słabo związanej z podłożem.

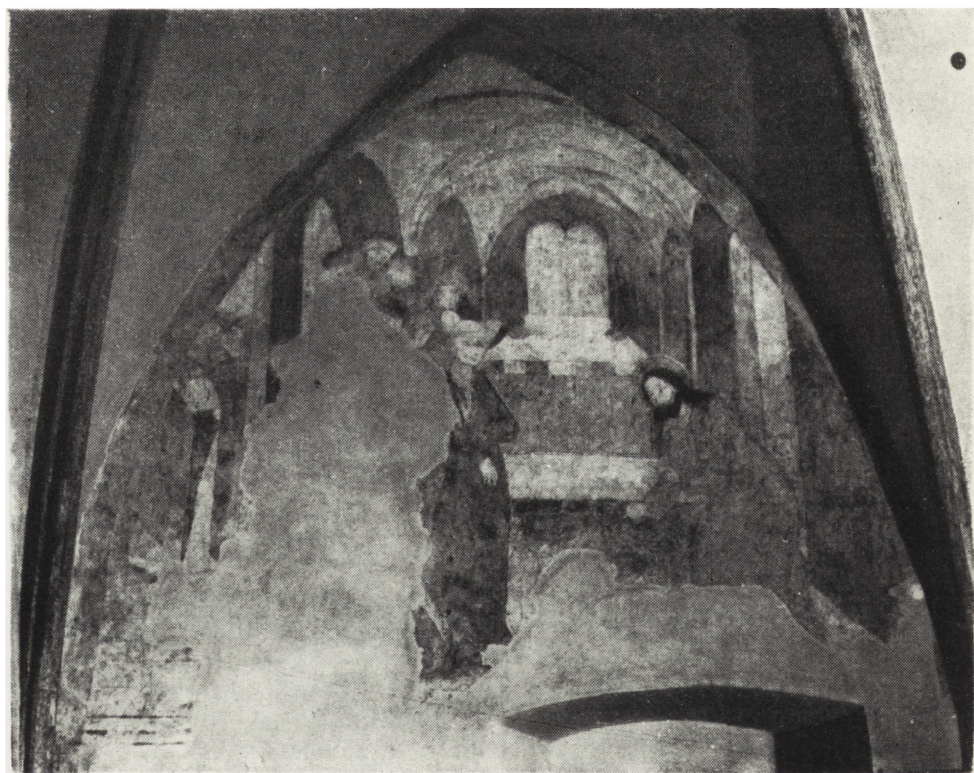
2. Swidnica, ratusz, scena sądu nad jawnogrzesznicą (?), malowidło ściennie — stan po konserwacji

Jawnogrzesznica w świątyni (il. 2) — malowidło to zachowało się słabo, ze względu na duże ubytki narzutu i malatury tak, że treść i kompozycja malarska była trudna do odczytania. Scena ta rozgrywa się we wnętrzu świątyni o sklepieniu z bogato rozczłonkowanymi żebrami i arkadowych ścianach. Pośrodku świątyni ołtarz z tablicami mojżeszowymi i z dwoma świecznikami po bokach. Centralna postać — to niewiasta w czerwonej szacie i białym czepcu, stojąca na tle grupy osób. Z prawej strony klęczący i pochylony ku posadzce Chrystus w aureoli i w szarej szacie. Jest tu przedstawiony prawdopodobnie epizod z Ewangelii św. Jana⁵. Jezus powołany przez faryzeusza jako arbiter kreśli na posadzce słowa: *kto z was jest bez grzechu, niech pierwszy rzuci na nią kamieniem*.

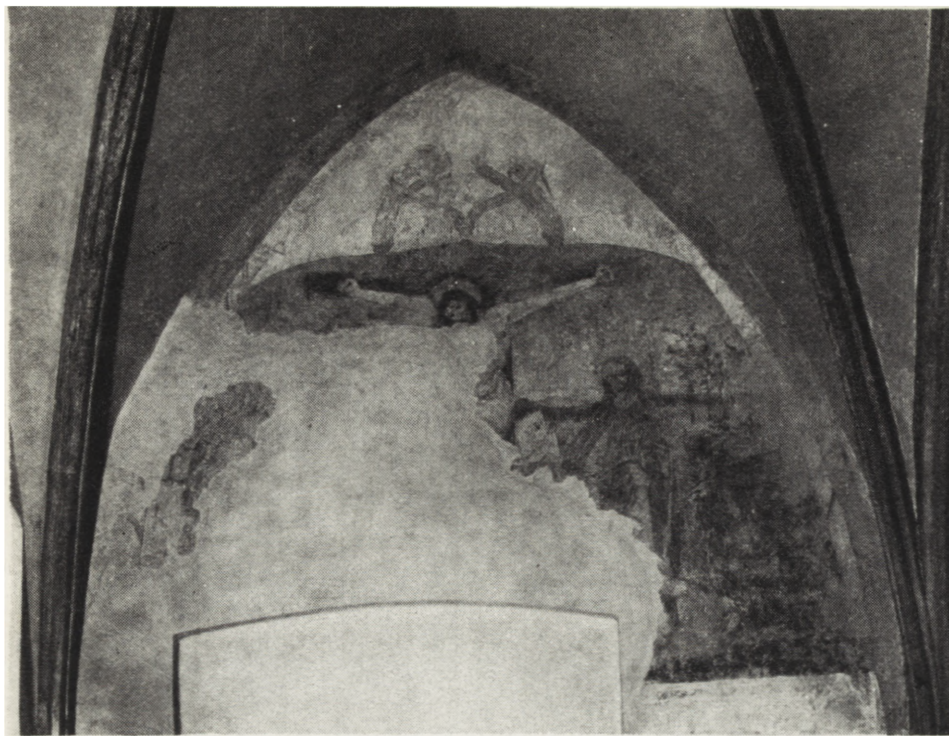
3. Swidnica, ratusz, scena ukrzyżowania, malowidło ściennie — stan po konserwacji

Ukrzyżowanie (il. 3) — polichromia ta zachowała się w około 40%. Centrum tej sceny zajmuje Chrystus na krzyżu. Obok po prawej stronie na tle pejzażu św. Jan w aureoli, w czerwonej szacie, trzymający w rękach książkę. Nad Chrystusem — bogato rozczłonkowane maswerki. Po lewej prawdopodobnie przedstawiona była Matka Boska — niestety ze względu na występujący tutaj duży ubytek pierwotnego narzutu, fragment ten uległ całkowitemu zniszczeniu.
