Ochrona Zabytków 23/3 (90), 225-228

STANISŁAW MICHALCZUK

Z BADAŃ LUBELSKIEJ PRACOWNI DOKUMENTACJI NAUKOWO-HISTORYCZNEJ PKZ NAD BUDOWNICTWEM DREWNIANYM W WOJEWÓDZTWIE RZESZOWSKIM

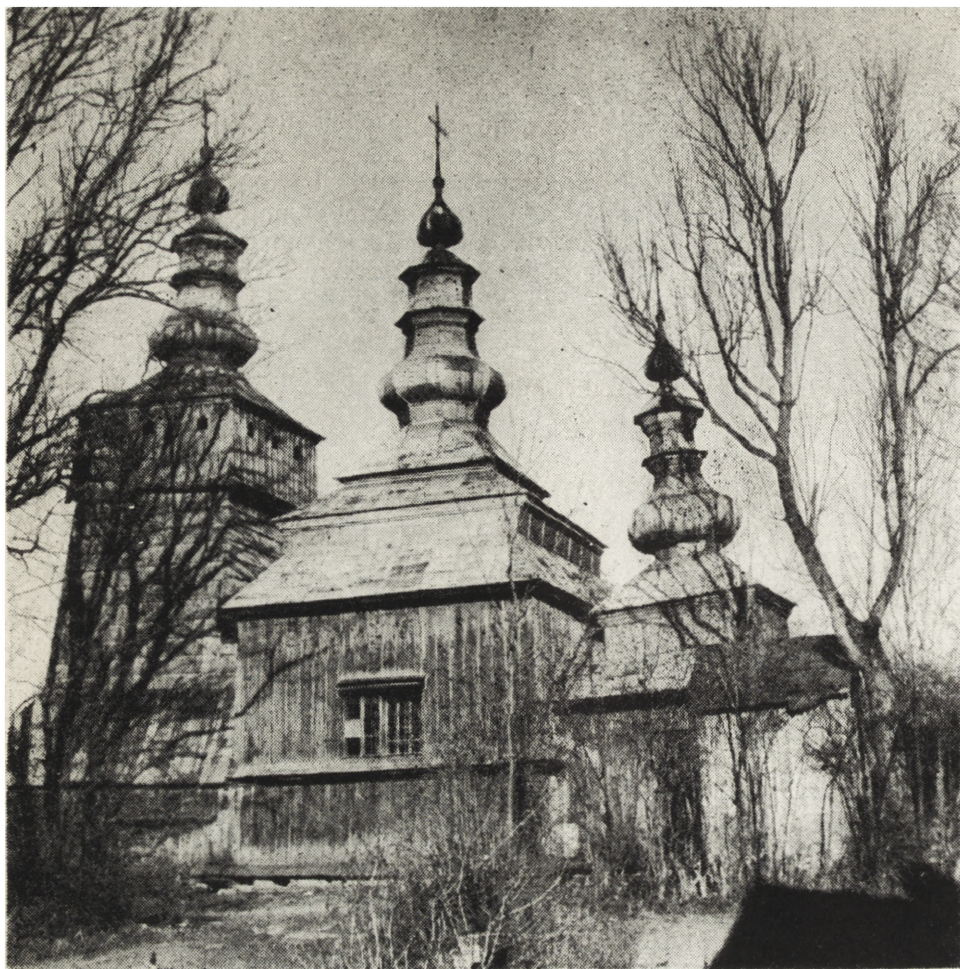
1. Krempana, pow. Jasło, cerkiew, widok od południa, stan przed konserwacją (fot. A. Hunicz)

1. Krempana, Jasło district — Orthodox uniate church as seen from the south in its state prior to conservation

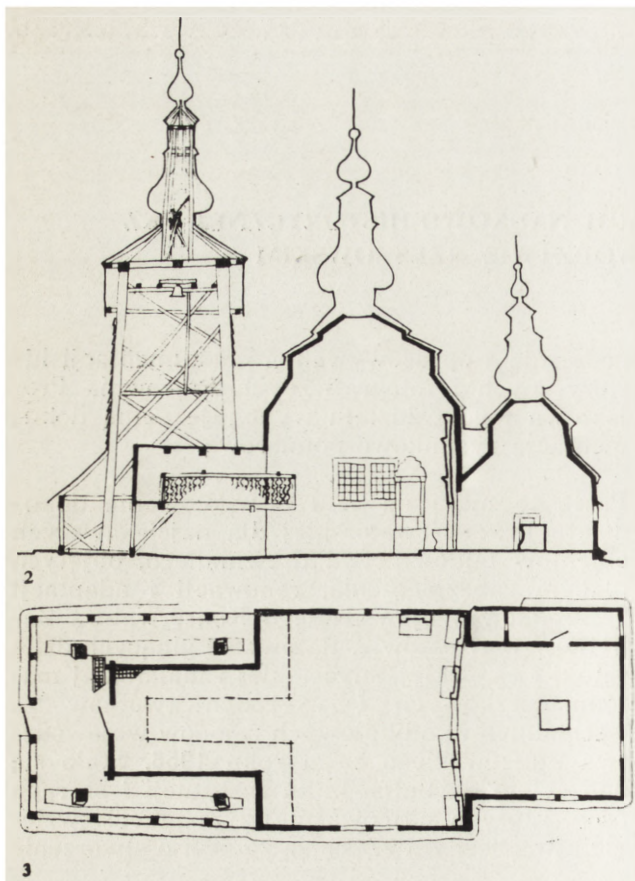
2. Krempana, cerkiew, przekrój podłużny (rys. szkic T. Michalaka)

2. Krempana, Orthodox uniate church; longitudinal section

3. Krempana, cerkiew, rzut poziomy (rys. szkic T. Michalaka)

3. Krempana, Orthodox uniate church; plan

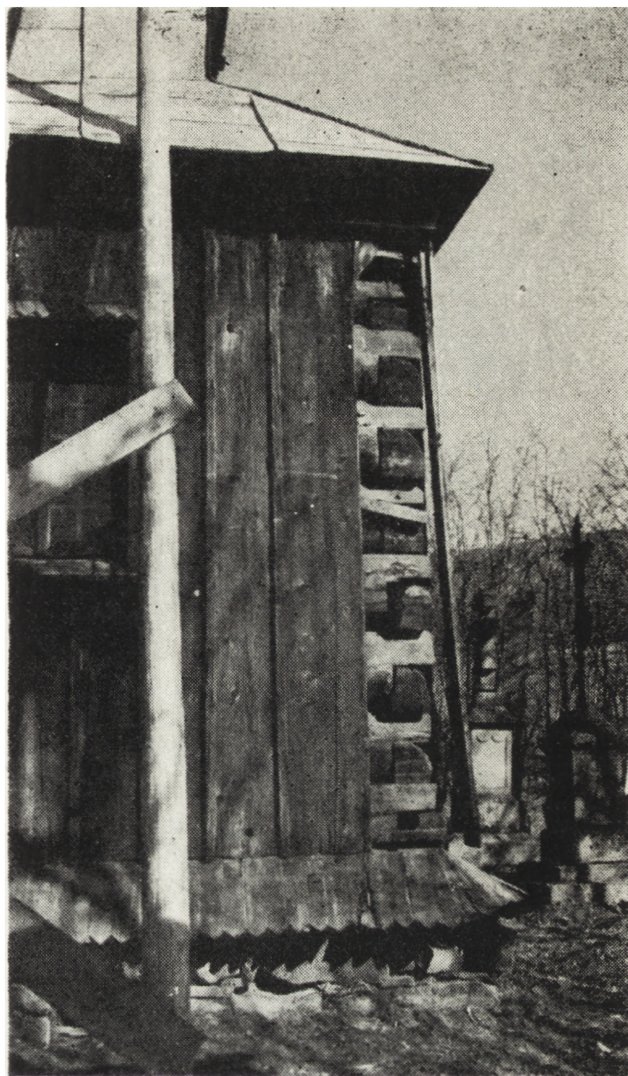
4. Krempana, cerkiew, pd-wsch. narożnik prezbiterium z odstoniętym węglem (fot. A. Hunicz)

4. Krempana, Orthodox uniate church; south-east corner of presbytery with the quoin exposed

Snucie dalszych wniosków przez historyka sztuki staje się niemożliwe i niewskazane bez dokonania badań architektonicznych. Rozwarstwienie i właściwe rozpoznanie drogą analizy porównawczej i formalnej wszystkich elementów struktury budowli jest w obecnym stanie możliwości technicznych ostatecznym zabiegiem badawczym, umożliwiającym odkrycie prawdy o obiekcie zabytkowego. Stąd właśnie konieczność przeprowadzenia badań architektonicznych cerkwi w Krempnej przed przystąpieniem do konserwacji i w trakcie jej wykonywania stała się pierwszą kwestią poruszoną we wnioskach konserwatorskich. Badania te powinny doprowadzić do ustalenia etapów wznoszenia budowli, wyjaśnić ewentualność jednoczesnego lub późniejszego powstania wieży i zakres robót przy „powtórnej” budowie cerkwi w roku 1782 oraz w trakcie późniejszych remontów. Powinny też ustalić sposób pierwotnego pokrycia ścian zewnętrznych budynku — czy zrab był odsłonięty, czy obity gontami, jak wieża, lub deskami.
