Odkrycie i konserwacja renesansowej polichromii w kościele parafialnym w Polnej (pow. Gorlice)

Ochrona Zabytków 24/1 (92), 35-42

1971

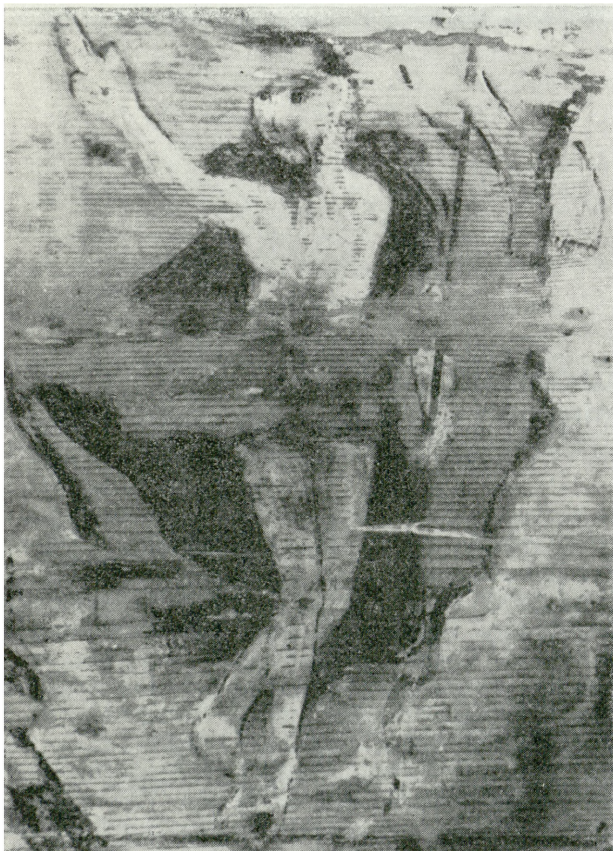
3. Polna, kościół, fragment sceny „Zmartwychwstania” z polichromii renesansowej, stan po odsłonięciu

3. Polna, parish church — fragment of the scene of “Resurrection” from the Renaissance polychromic painting in its state after its exposure

Podczas zdejmowania przemalówek zauważono, że polichromia trzymała się dość silnie podłoża. Największe uszkodzenia były na wypukłościach belek. Odnosiło się wrażenie, że polichromia przed nałożeniem nowej warstwy została zszorowana. Zostało to, czego nie można

było zmyć (il. 3). Stan zachowania warstwy malarskiej był bardzo zły (około 50% zniszczeń). Do uszkodzenia polichromii przyczyniło się również zerwanie zetłających pasków tkanin (stare ornaty) i płótna naklejonych na miejscach spoin belek i na sękach drewna. Paski te zerwano przed nałożeniem nowej warstwy polichromii; pozostały tylko ich resztki. Polichromia na ścianie południowej była bardziej zniszczona niż na północnej. Zniszczone były także duże powierzchnie drewna. Po obydwu stronach ołtarza głównego stały ławki kolatorskie — aby je tam pomieścić wyciosano na głębokość 5 cm belki wraz z polichromią. Aby uzupełnić uszkodzoną w tym miejscu lamperię ubytek belki wypełniono deską jodłową. Belki pod sufitem były zaatakowane przez owady, podwaliny natomiast przez grzyb. Belki niszczone przez owady nasyciono z obydwu stron tritoksem. Zabieg wykonano przed usunięciem przemalówki. Podwaliny zaimpregnowano Xylamitem Żeglarskim bezbarwnym. Wypróchniałe podwaliny (dwie belki) od strony zakrystii, podmurowane już dawniej cegłą, wyrównano i założono grubą deską modrzewiową. Po odsłonięciu desek na odrzwiach do zakrystii i na oknach okazało się, że polichromowane okna o wykroju późnogotyckim (ośli grzbiec) są zniszczone przez wyrąbanie. W czasie konserwacji odkryto dodatkowo dwa okna — jedno maleńkie do zakrystii, drugie duże za głównym ołtarzem (obecnie przysłonięte szalunkiem od zewnątrz i wypełnione belkami). Zniszczenia w oknach usunięto przez uzupełnienie ubytków nowym drewnem i wypunktowano.

łącznie z fasetą pod stropem, która przysłaniała malowidło i szpeciła wewnątrz. Wykonano inwentaryzację architektonicznej polichromii z XVIII w. Następnie przystąpiono do usuwania przemalowań wodą deszczową. Odmytą polichromię doczyszczono gumkami chlebowymi i utrwalano 5% emulsją wodną poliocetanu winylu z dodatkiem glikolu propylenowego (CH₃CH/OH/CH₂OH), jako środka odkazającego. Ogółem w całym prezbiterium odkryto trzydzieści obrazów.

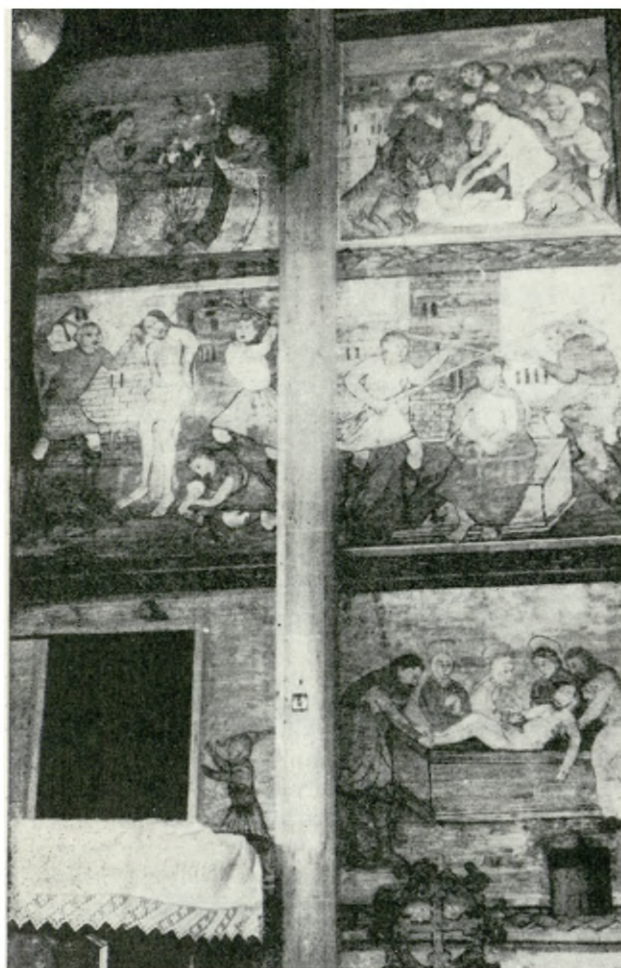
5. Polna, kościół, fragment polichromii renesansowej na północnej ścianie prezbiterium — „Zwiastowanie”, „Narodzenie”, „Biczowanie”, „Cierniem koronowanie”, „Zdjęcie z krzyża” (zniszczone wycięciem drzwi na ambonę), „Złożenie do grobu”, stan po konserwacji

5. Polna, parish church — fragment of the Renaissance polychromic painting on the sanctuary northern wall — „Annunciation”, „Nativity”, „Flagellation”, „Coronation with the crown of thorns”, „Deposition” (damaged through piercing the door aperture leading to pulpit) „Entombment” in the state after conservation

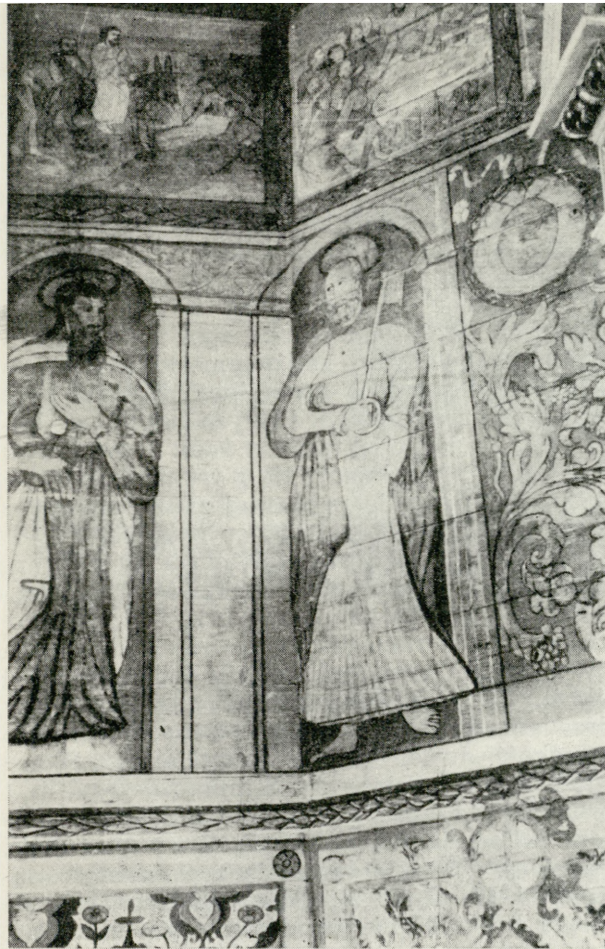
7. Polna, kościół, fragment polichromii renesansowej w narożniku północnej i wschodniej ściany prezbiterium — „Wjazd do Jerozolimy”, „Ostatnia wieczerza”, „św. Paweł”, „św. Piotr”. Wić roślinna z herbem Gryf, stan po konserwacji

7. Polna, parish church — fragment of the Renaissance polychromic painting within the corner formed by the northern and eastern wall of sanctuary — "Christ arriving to Jerusalem", "The Last Supper", "St. Paul", "St. Peter"; ornamental runner with the coat-of-arms "Gryf" (Griffin) in the state after conservation

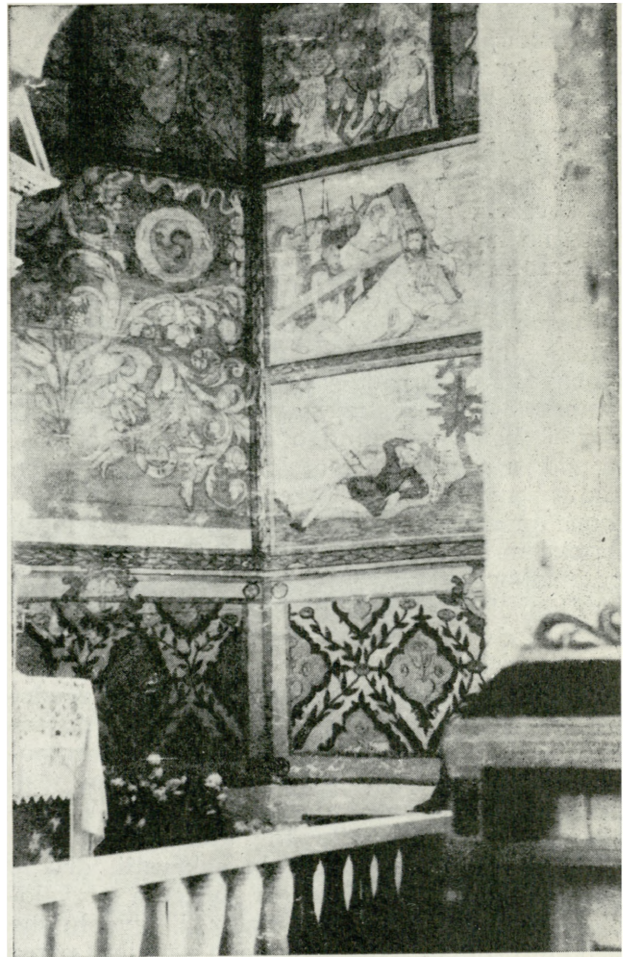
8. Polna, kościół, fragment polichromii renesansowej w narożniku południowej i wschodniej ściany prezbiterium — „Pojmanie”, „Chrystus przed Kaifaszem”, „Upadek pod krzyżem”, „Sen Jakuba”, wić roślinna z herbem Trąby

8. Polna, parish church — fragment of the Renaissance polychromic painting within the corner formed by the southern and eastern wall of sanctuary — "Captivation", "Christ before Caiaphas", "Christ falling under the Cross", "Jacob's Dream", ornamental runner with the coat-of-arms "Trąby" (Trumpets)
