## W SPRAWIE DWORU OBRONNEGO W JAKUBOWICACH KOŃSKICH\*

W nocy 20 maja 1966 r. uległ częściowemu zniszczeniu przez pożar, murowany, dwukondygnacyjny, podpiwniczony dwór obronny w Jakubowicach Końskich, położony zaledwie w odległości 10 km w linii prostej od Lublina.

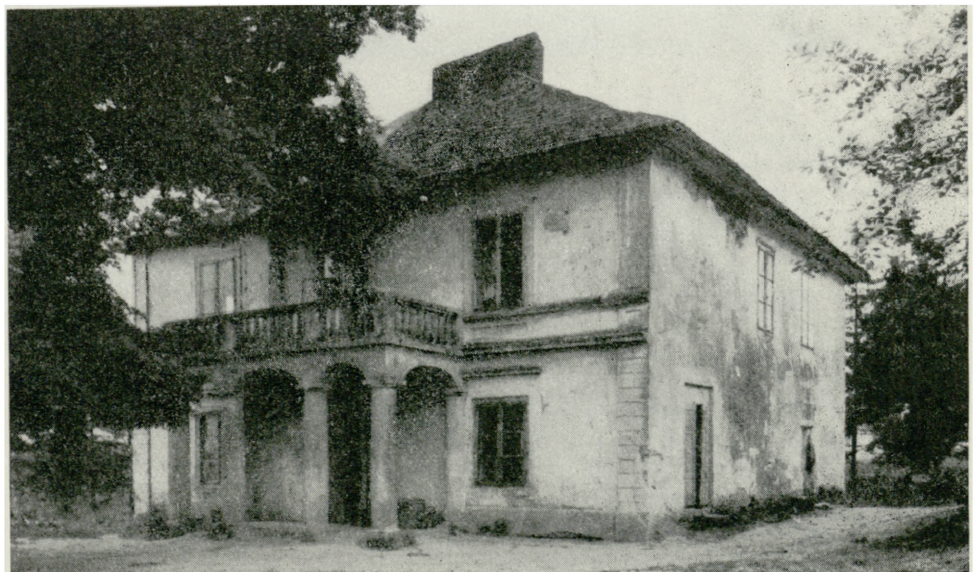
1. Jakubowice Końskie, dwór obronny, widok od wsch. (fot. J. Langda, 1964; zbiory IS PAN)

1. Jakubowice Końskie, reinforced manor house as seen from the east

Obiekt ten (il.il. 1, 2, 3) w literaturze naukowej po raz pierwszy wymieniony został dopiero w Katalogu Zabytków Sztuki powiatu lu-
