Prace remontowo-konserwatorskie w pałacu pszczyńskim : problem rekonstrukcji barokowych elewacji

Ochrona Zabytków 24/3 (94), 197-203

**PRACE REMONTOWO — KONSERWATORSKIE W PAŁACU PSZCZYŃSKIM
(PROBLEM REKONSTRUKCJI BAROKOWYCH ELEWACJI)**

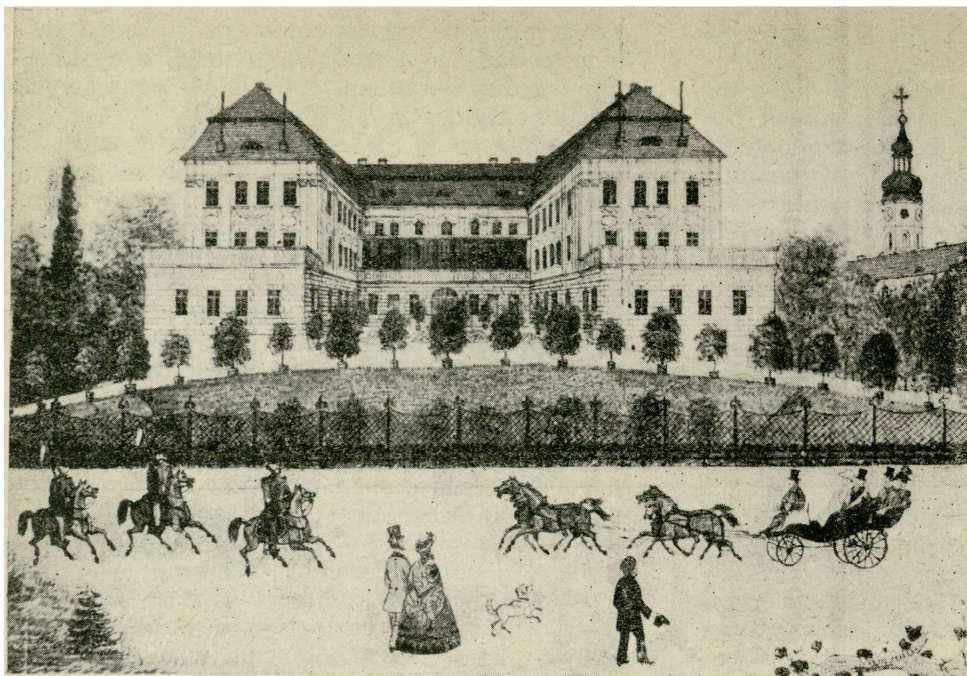
2. Pszczyna, pałac, widok elewacji południowej wg litografii E. Depoix'a z r. 1864

Mająca nastąpić bezpośrednio po remoncie wewnątrz druga faza prac, a mianowicie renowacja elewacji pałacu, stanowi dobrą okazję do rozważenia możliwości przywrócenia ich stanu sprzed ostatniej wielkiej przebudowy, przeprowadzonej w latach 1870—1874, która w poważnym stopniu zniekształciła wygląd pszczyńskiej rezydencji. Możliwość taką stwarza zachowany materiał ikonograficzny w postaci trzech widoków pałacu z roku 1864, wykonanych przez Emila Depoix'a (il. 2, 3, 4). Przedstawione są one (między kilkoma innymi) na jednym arku-

Harmonijną jedność bryły w rozwiązaniu elewacji południowej zakłócają w poważnym stopniu widoczne na rysunku zbyt wysokie i monumentalne tarasy, bardziej pasujące do twierdzy niż do osiemnastowiecznego pałacu. Sprawę wyjaśnia inny, wcześniejszy widok pałacu od strony południowo-wschodniej, pochodzący z ok. 1830 roku, na którym owe tarasy, stanowiące przedłużenie skrzydeł wschodniego i zachodniego o jedną oś, nie istnieją, podobnie zresztą jak obecnie. Stanowi to dowód, że pomiędzy przebudową barokową (1734—1767) a przebudową z lat 1870—1874 prowadzono prace budowlane, w czasie których dobudowano wymienione tarasy oraz zmieniono kształt lukarn dachowych. Ponadto w ryzalicie fasady wschodniej dodano po jednym pilastrze, tworząc pilastry podwójne. Zapewne również wówczas okna pierwszego piętra południowych elewacji bocznych skrzydeł przekształcono na porte fenetre, zachowane do dziś. Były to jedyne widoczne na obydwu widokach zmiany, jakie wprowadzono między dwiema ostatnimi fazami przekształceń pałacu.

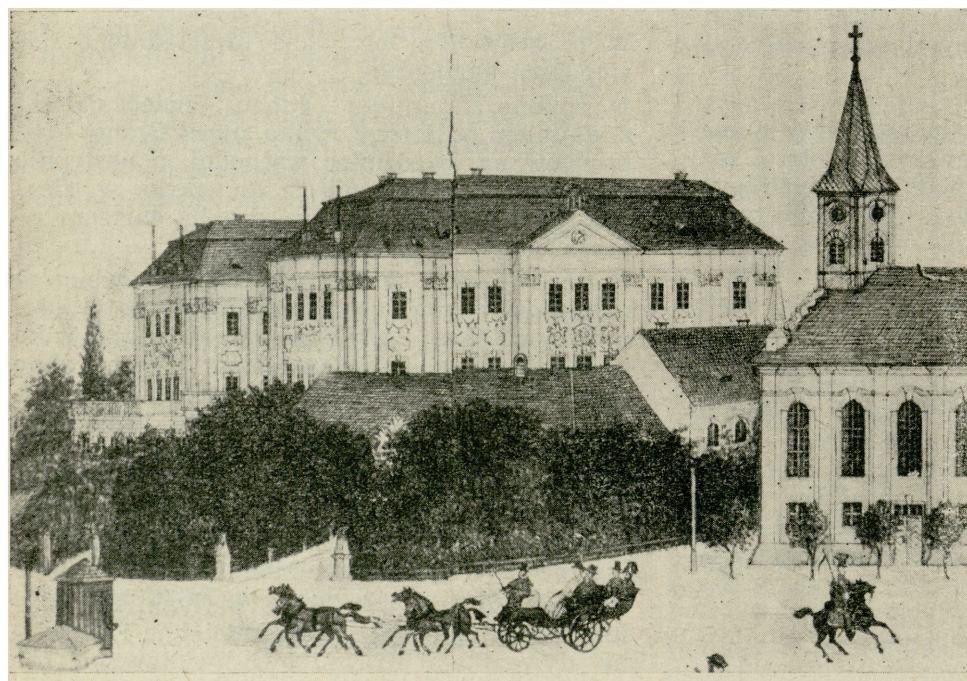
3. Pszczyna, pałac, widok elewacji wschodniej i częściowo południowej. Na pierwszym planie częściowo zakryta drzewami „Brama Wybrańców” wg litografii E. Depoix'a z r. 1864
