Badania architektoniczne domów pierzei zachodniej ulicy Kanoniczej

Ochrona Zabytków 25/1 (96), 11-16

BADANIA ARCHITEKTONICZNE DOMÓW PIERZEI ZACHODNIEJ ULICY KANONICZEJ¹

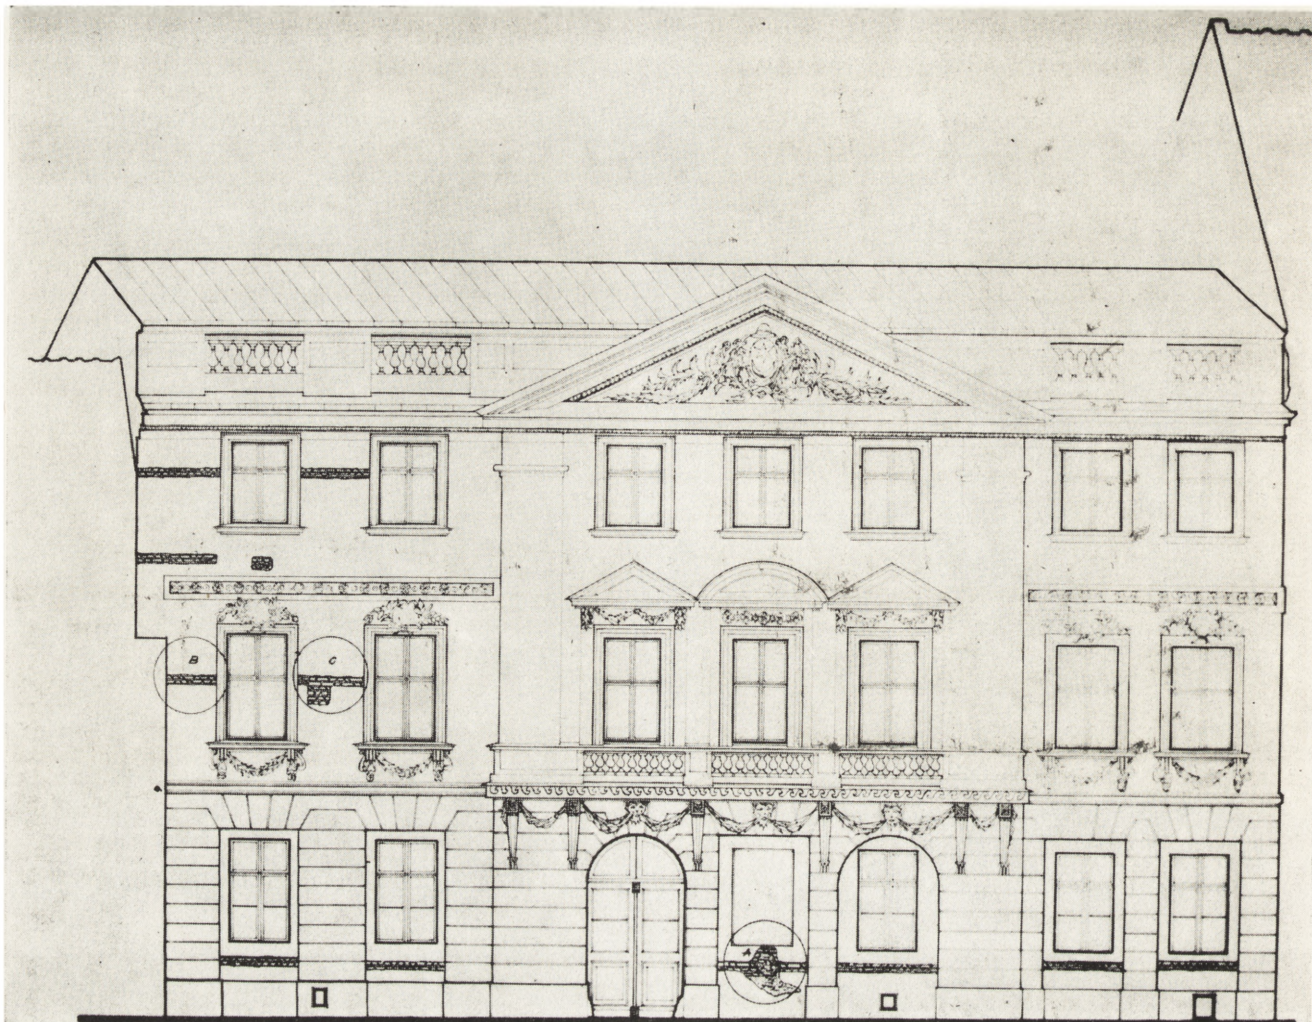
5

5. Kraków, ul. Kanonicza 19, elewacja frontowa

5. Cracow, House No 19; front elevation

fragment trzonu niewielkiej kolumnienki i fragment gzymsu okiennego. W XVIII w. dokonano znacznych zmian budowlanych. Między 1778 a 1819 r. prowadzono dalsze przeróbki w budynku. Elewacji frontowej nadano wtedy wygląd niewiele różniący się od obecnego. Od strony dziedzińca uporządkowano między innymi drugie piętro, zabudowując partie strychu. W 1903 r. przerobiono małe okna pierwszego piętra na elewacji frontowej na większe, tak samo postąpiono z oknami drugiego piętra na elewacji od dziedzińca.

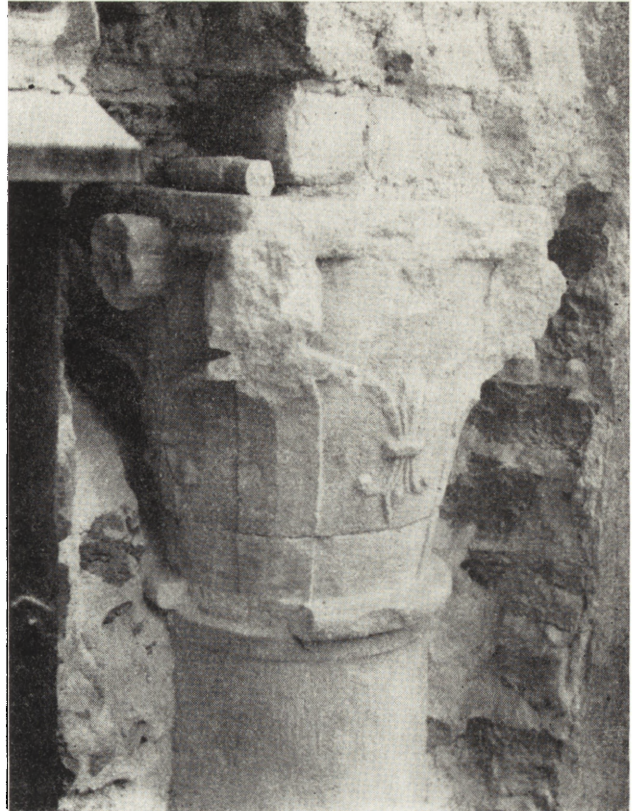
8. Kraków, ul. Kanonicza 19, głowica kolumny wyższej kondygnacji odkrytej loggii, stan w r. 1969 (fot. Z. Pelczar)

8. Cracow, House No 19 in Kanonicza Street; a column capital from a row in upper storey of the discovered loggia in a state from 1969

nych w tynku, ma nierówne interkolumnia i słupy nie pionują się ze słupami kolumnady piętra. Kolumny piętra, nieco niższe i cieńsze, zwieńczone są głowicami nawiązującymi do porządku korynckiego, jednak z dużą swobodą. W latach osiemdziesiątych XVI w. wybudowano na drugim piętrze domu kaplicę św. Stanisława. Przetrwiała ona do dziś, jednak w formie znacznie zmienionej. Tablice erekcyjne w jej wnętrzu mówią, że budowę ukończono w 1586 r. Z jej pierwotnego wystroju zachowała się tylko kamieniarka jednego okna i przemurowany w późniejszym okresie fryz attyki. W wątkach późniejszych ścian znaleziono kilka wtórnie użytych ułamków kamieniarki, pochodzących z końca XVI w. Są to kawałki profilowanej archiwolty,
