# Ryszard Brykowski

Ochrona Zabytków 28/2 (109), 136-141

## DWÓR W NIEMCACH PRZESTAŁ ISTNIEĆ

## THE MANOR HOUSE AT NIEMCE CEASED TO EXIST

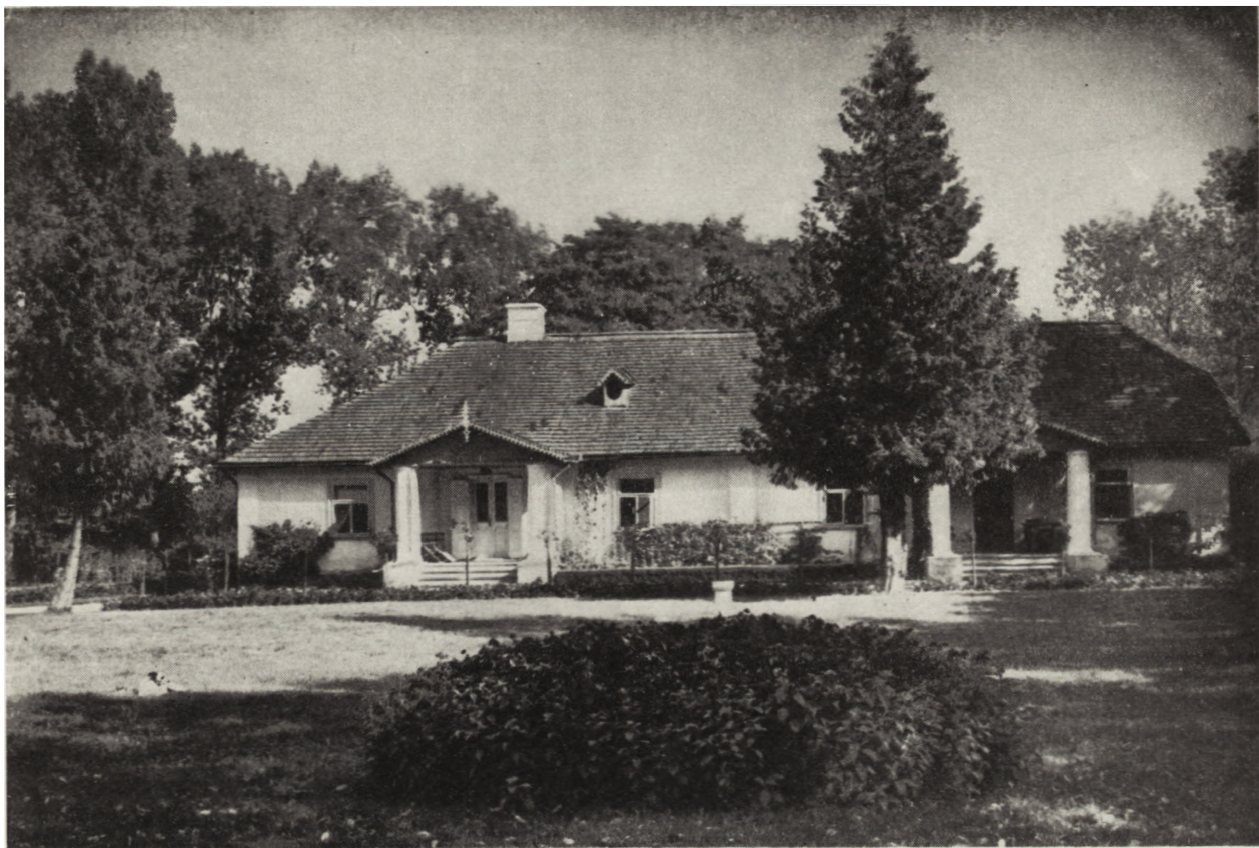
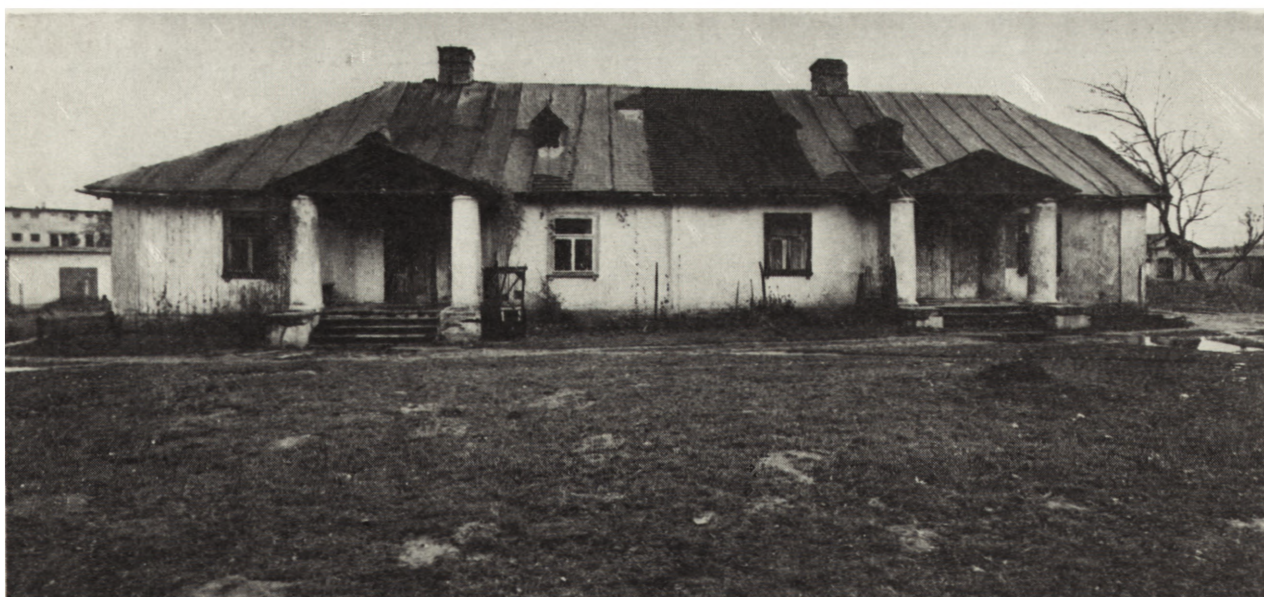
1. Niemce, pow. Lubartów. Dawny dwór, widok od południa; A --- stan z około 1930 r. (ze zb. IS PAN), B — stan z 1972 r. (fot. J. Langda, ze zb. IS PAN)

1. Niemce, Lubartów district. The former manor house as seen from the south: A - in its state around 1930, B — in its state from 1972

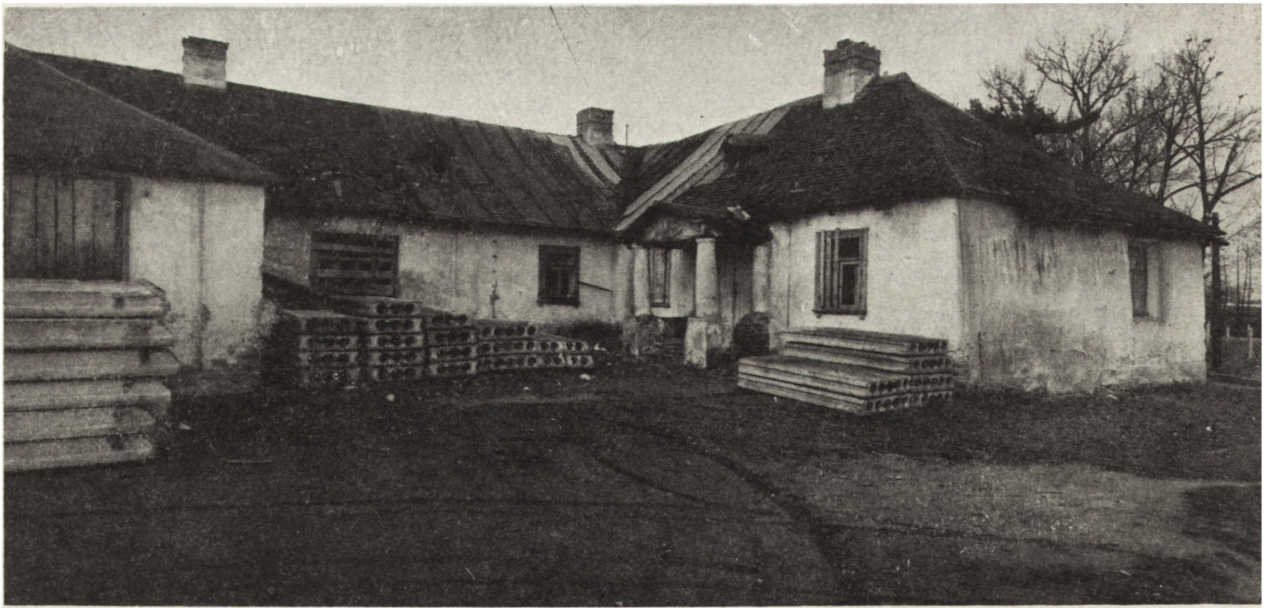
2. Niemce, pow. Lubartów. Dawny dwór, widok od północy; A — stan z około 1930 r. (ze zb. IS PAN), B — stan z 1972 r. (fot. J. Langda, ze zb. IS PAN)

2. Niemce, Lubartów district. The former manor house as seen from the north; A — in its state around 1930, B — in its state from 1972.

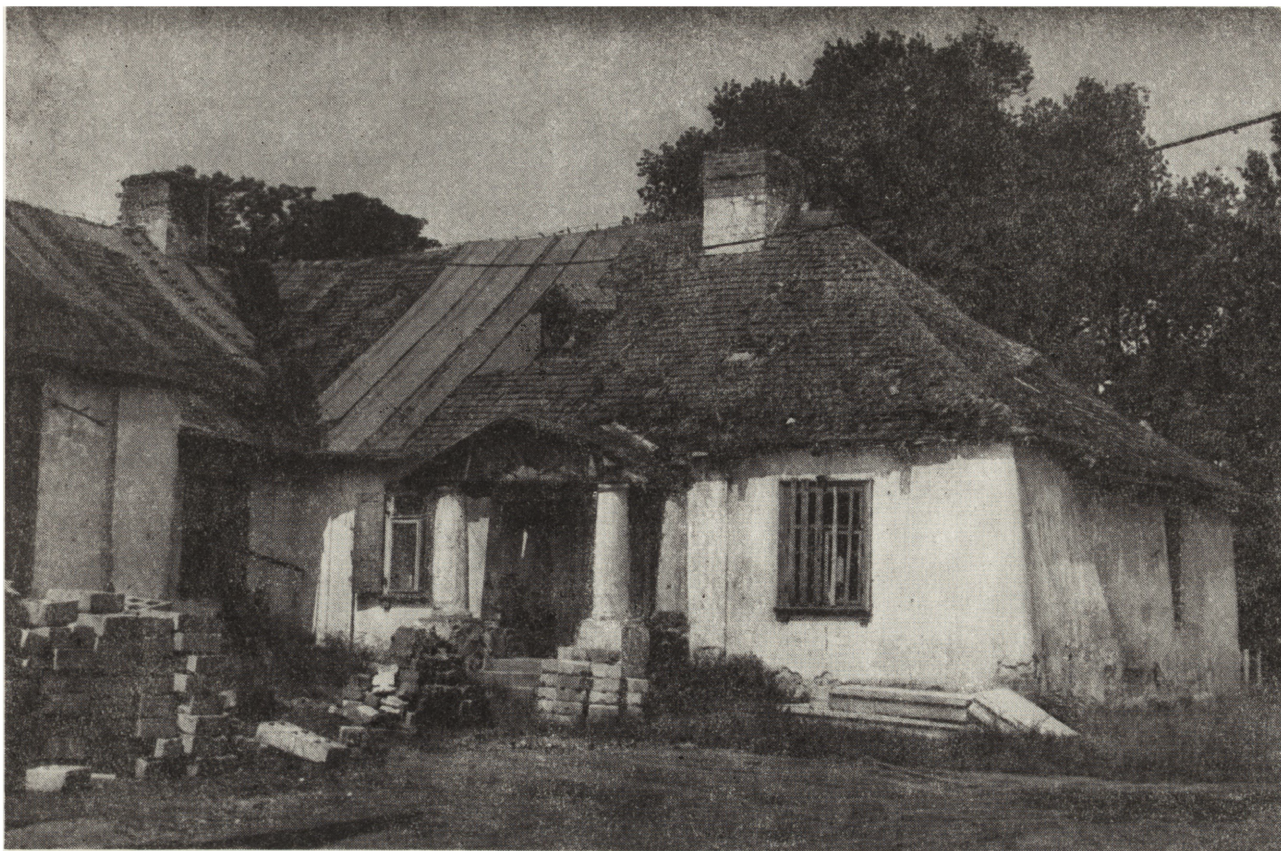
3. Niemce, pow. Lubartów. Dawny dwór, skrzydło zachodnie, stan z 1973 r. (fot. R. Brykowski)  
3. Niemce, Lubartów district. The former manor house; western wing as it was in 1973

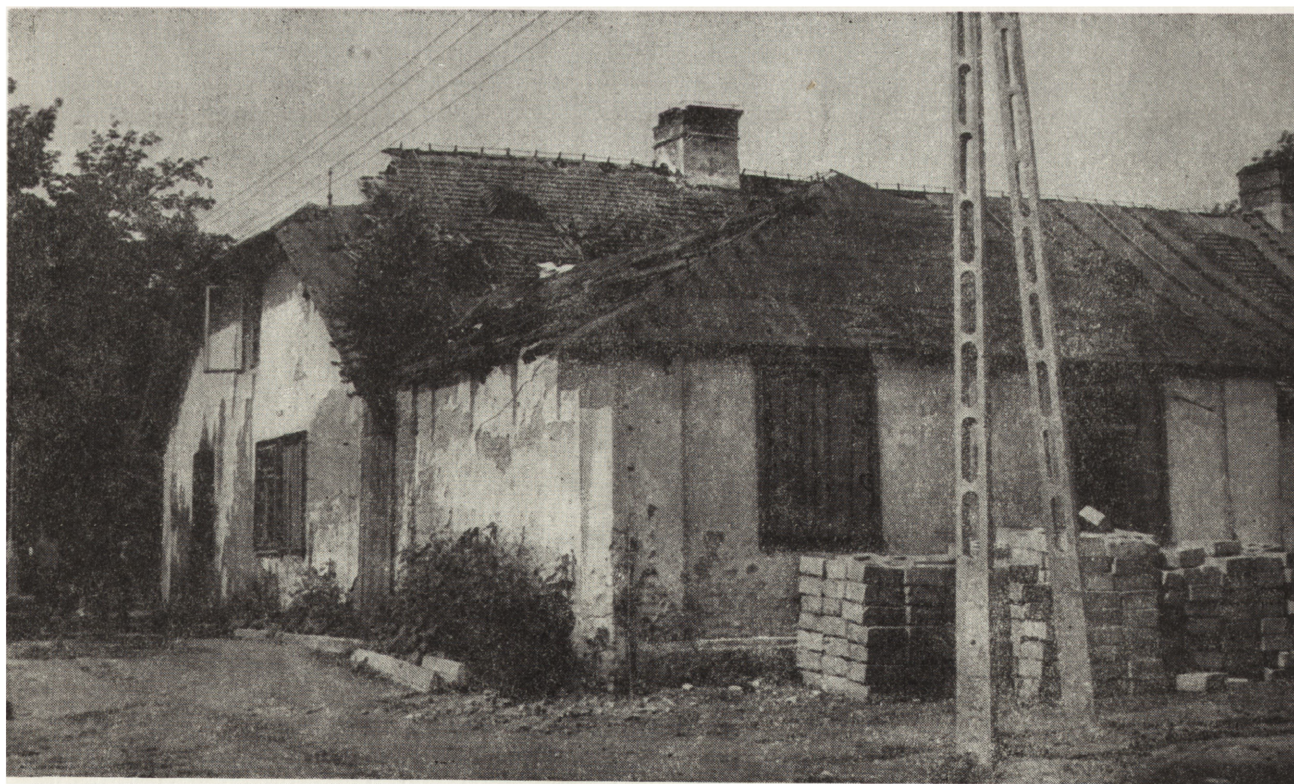
4. Niemce, pow. Lubartów. Dawny dwór, skrzydło wschodnie, stan z 1973 r. (fot. R. Brykowski)  
4. Niemce, Lubartów district. The former manor house; eastern wing as it was in 1973

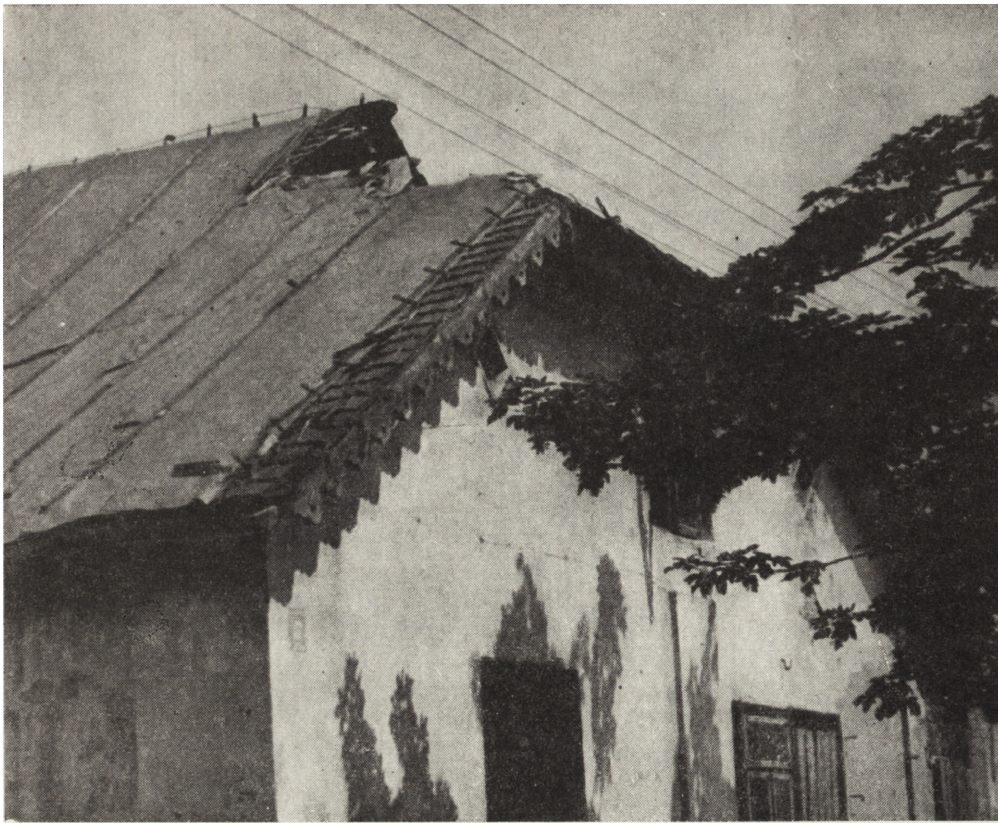
5. Niemce, pow. Lubartów. Dawny dwór, fragment wyciętego dachu pod przewody elektryczne w 1973 r. (fot. R. Brykowski)

5. Niemce, Lubartów district. The former manor house; a part of roof with an opening cut out for electrical wiring in 1973

— W lipcu 1972 r. ekipa Instytutu Sztuki PAN, przygotowująca do druku *Katalog zabytków sztuki w Polsce, powiat lubartowski*, powiadomiła Wojewódzki Urząd Konserwatorski o „odkryciu” dworu i istniejących planach jego rozbiórki, a w lipcu 1973 r. o dodatkowej dewastacji dachu, dokonanej podczas elektryfikacji terenu budowy nowego budynku mieszkalnego.
