## Karta Wenecka i restaurowanie zabytków na Węgrzech

Ochrona Zabytków 29/1 (112), 33-42

## KARTA WENECKA I RESTAUROWANIE ZABYTKÓW NA WĘGRZECH

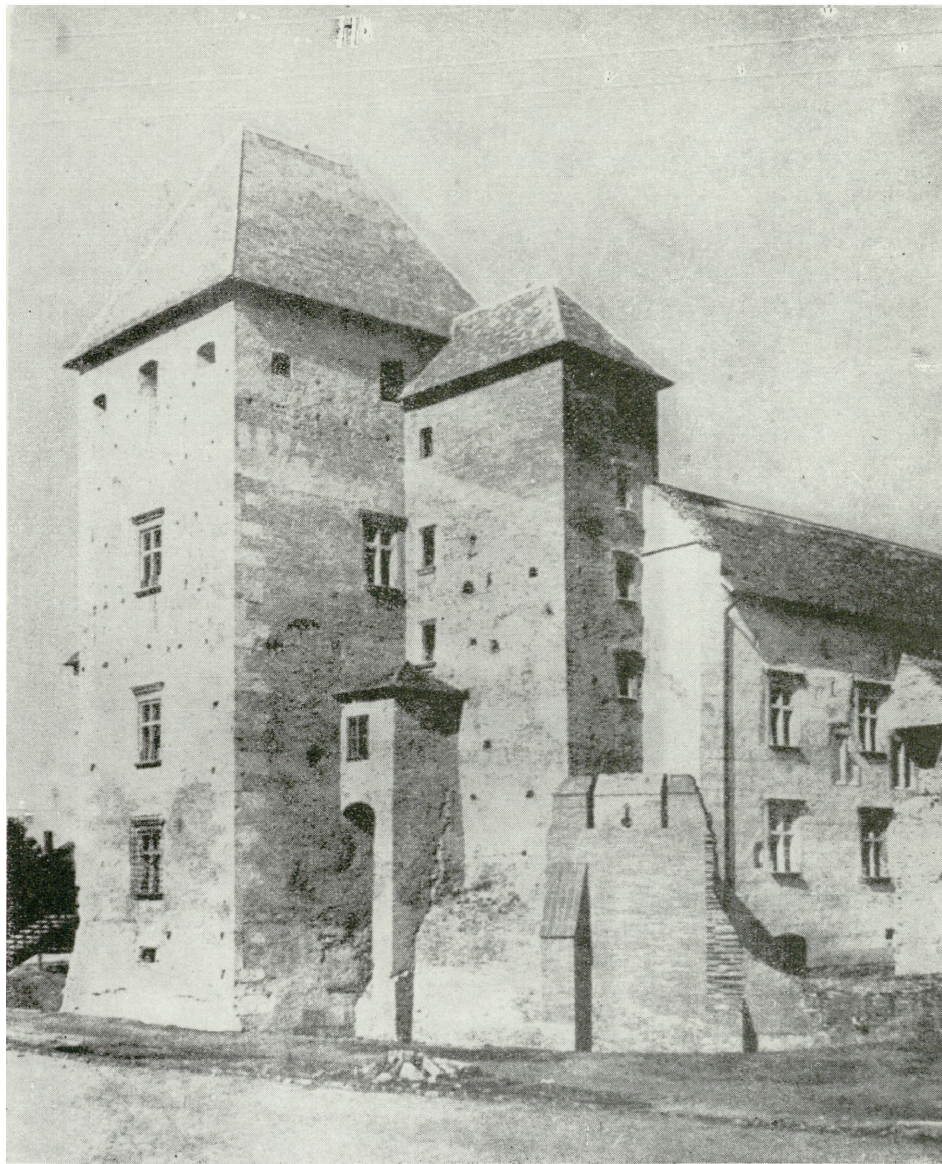
3. Simontornya, zamek  
widok z południowego  
wschodu (architekci: M.  
Horler i F. Mendele)

3. Simontornya, Castle,  
south-east side

In other cases (e.g. in the Romanesque church in Váraszó) bricks and original stone material which came from derudition of the outbuilding have been used for reconstruction. Artificial stone is also employed to supplement missing parts (e.g. in the Simontornya castle).

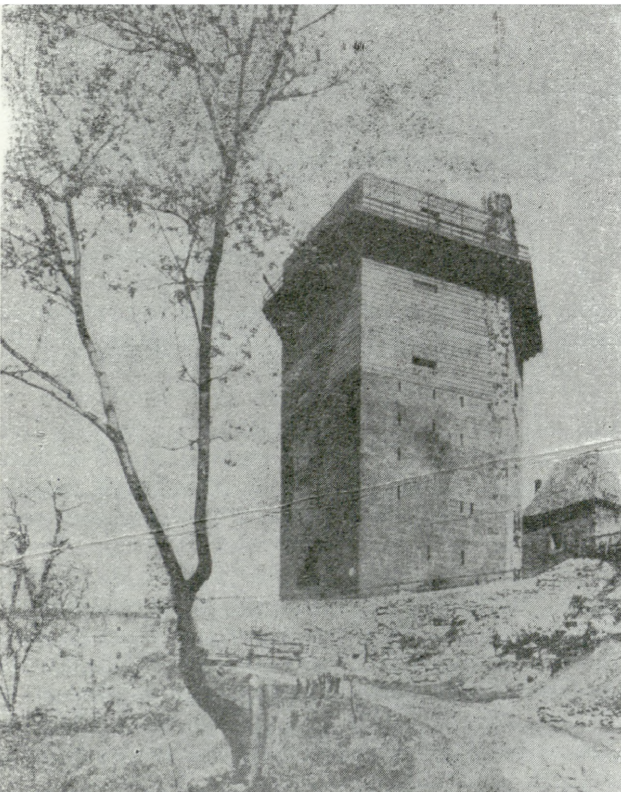
5. Visegrád, donżon z XIII w. po konserwacji w 1964 r.  
(architekt J. Sedlmayr)  
5. Visegrád, 13th-century keep after restoration, 1964
