## Dawny kasztel w Popovicach koło Benesova

Ochrona Zabytków 29/3 (114), 181-187

## DAWNY KASZTEL W POPOVICACH KOŁO BENESOVA

inż. arch. František Kašička

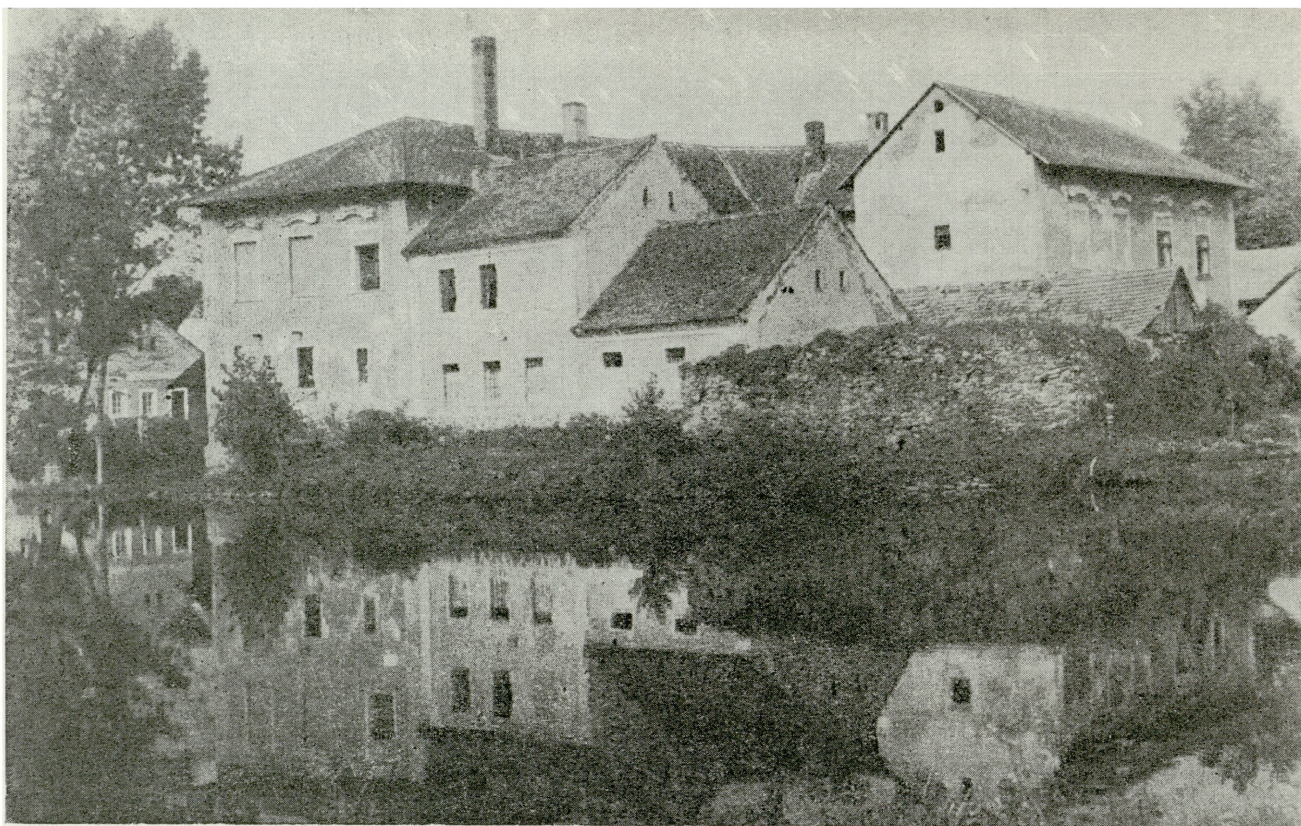
6. Widok ogólny kasztelu od strony południowo-wschodniej w 1961 r.

6. The fortified manor-house as seen from the south-east, general view, state in 1961

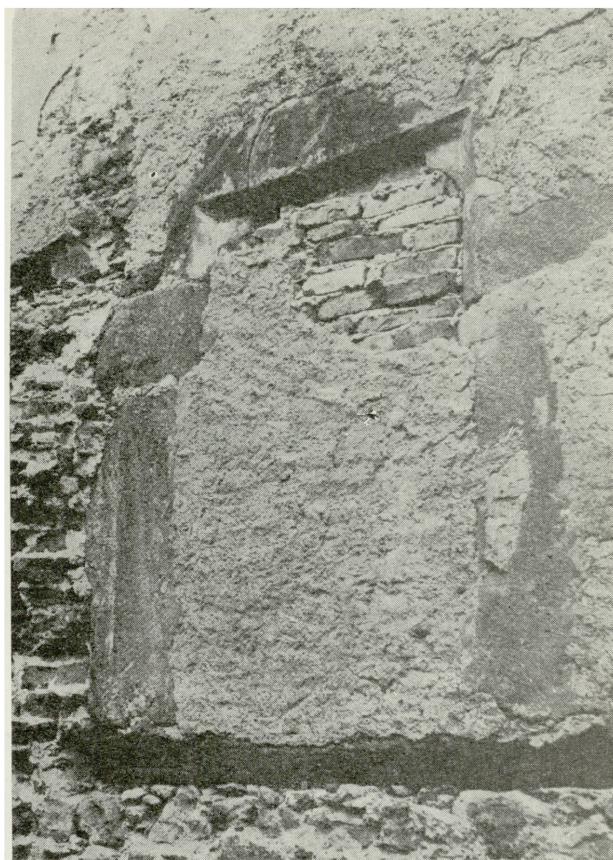
14. Zamurowany portal gotycki w ścianie południowej dawnej wieży

14. Bricked up Gothic portal in the south wall of the ancient tower

W 1920 r. odkryto w kasztelu nieokreślony portal gotycki; był to zapewne portal z południowej ściany dawnej wieży. Dla potrzeb
