Z dziejów ochrony drewnianej architektury kościelnej w Polsce : karty z działalności TOnZP w latach 1907-1914

Ochrona Zabytków 30/3-4 (118-119), 117-128

Z DZIEJÓW OCHRONY DREWNIANEJ ARCHITEKTURY KOŚCIELNEJ W POLSCE

(KARTY Z DZIAŁALNOŚCI TOnZP W LATACH 1907—1914)*

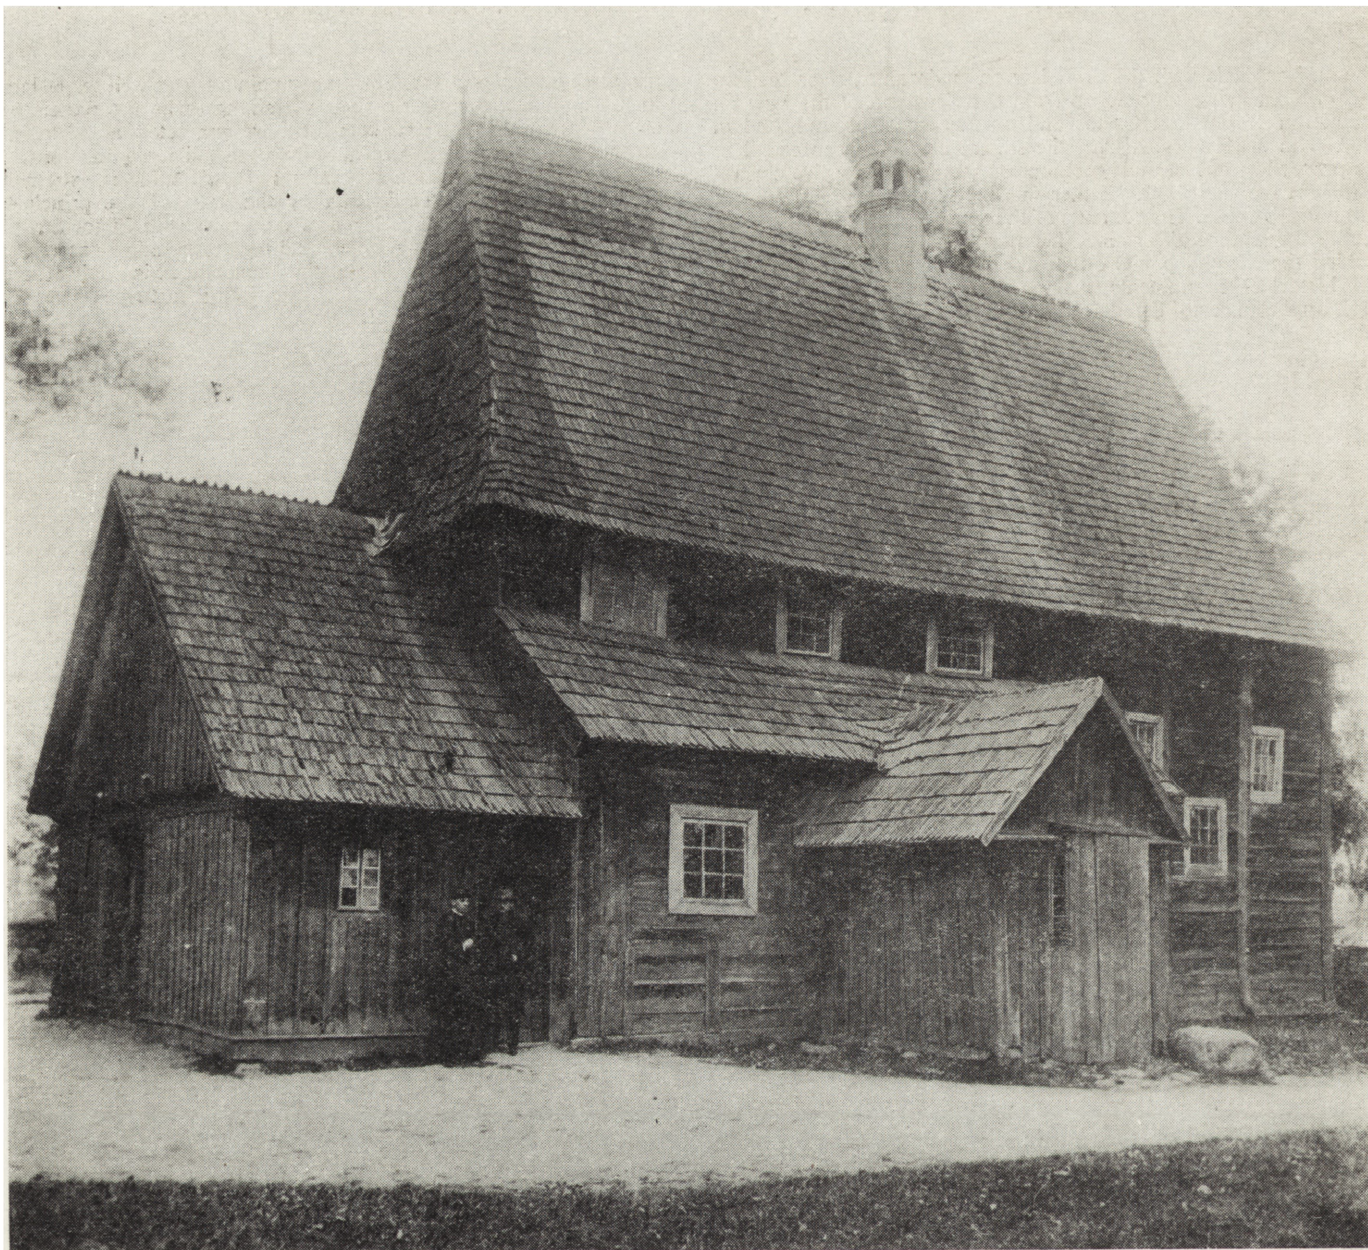
1. Białynin, nie istniejący kościół parafialny, widok od południowego zachodu (fot. K. Stefański, 1907 (?); d. archiwum TOnZP, obecnie zb. IS PAN)

1. Białynin, parish church, looking south-west (since demolished)

Z niezwykle interesującego — jak na to wskazują zdjęcia — późnogotyckiego kościoła w Białyninie, którego

Kościół w Białyninie stanowił najwcześniejszy z ujawnionych dotychczas przykładów trójnawowo-bazylikowego ukształtowania przestrzennego w drewnianej architekturze kościelnej, jak się zdaje związanego szczególnie z obszarem historycznego Mazowsza¹¹.

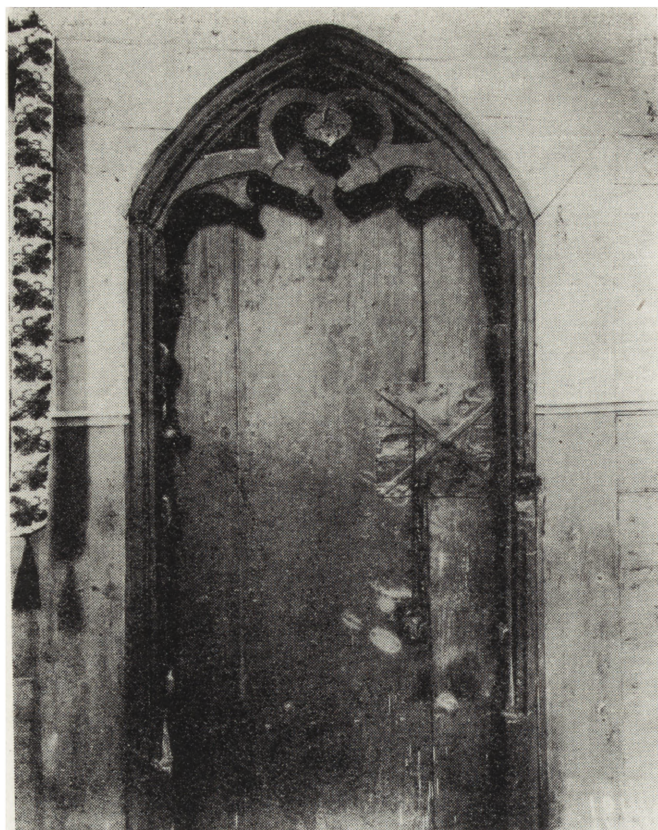
3. Białynin, nie istniejący kościół parafialny, portal do zakrystii (fot. K. Stefański, 1907; d. archiwum TOnZP, obecnie zb. IS PAN)
3. Białynin, parish church, sacristy portal (since demolish d)

budowę związane z rokiem 1521¹⁰, udało się uratować tylko jeden z jego architektonicznych elementów — dawny portal z prezbiterium do zakrystii, umieszczając go w otworze wejściowym do kaplicy cmentarnej. Maswerkowo-przezroczone zwieńczenie portalu o motywach zoomorficznych stanowi wyjątkową pozycję w naszej relikto- zachowanej późnośredniowiecznej plastyczno-architektonicznej dekoracji w drewnie. Od siedemdziesięciu lat portal ten, znajdujący się poprzednio przez prawie cztery stulecia wewnątrz budowli, jest narażony na stałe, niszczące działanie atmosferyczne.

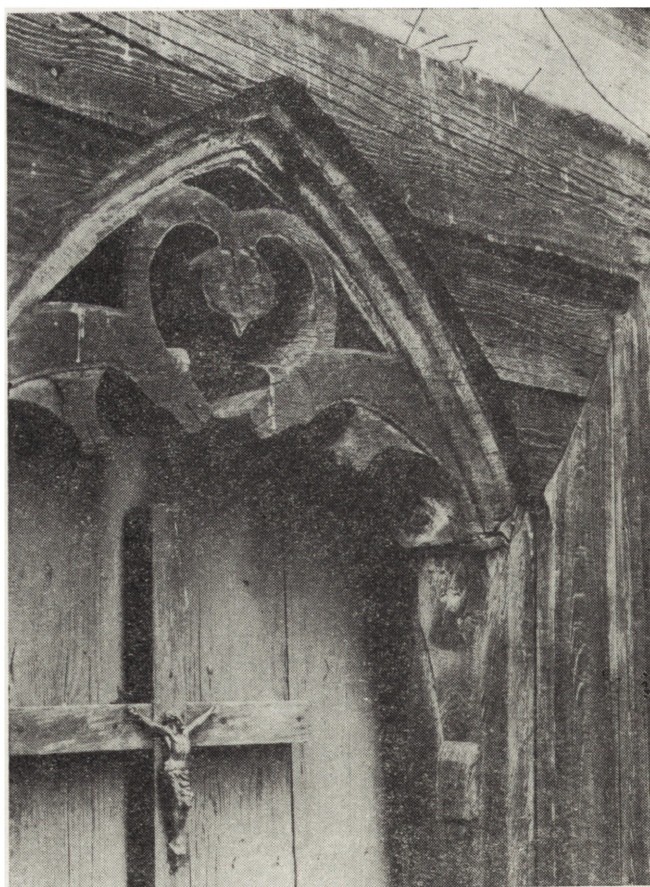
4. Białynin, kaplica cmentarna, fragment dawnego portalu do zakrystii z nie istniejącego kościoła parafialnego (fot. J. Langda, 1975, zb. IS PAN)

4. Białynin, cemetery chapel, fragment of the former sacristy portal of the demolished parish church

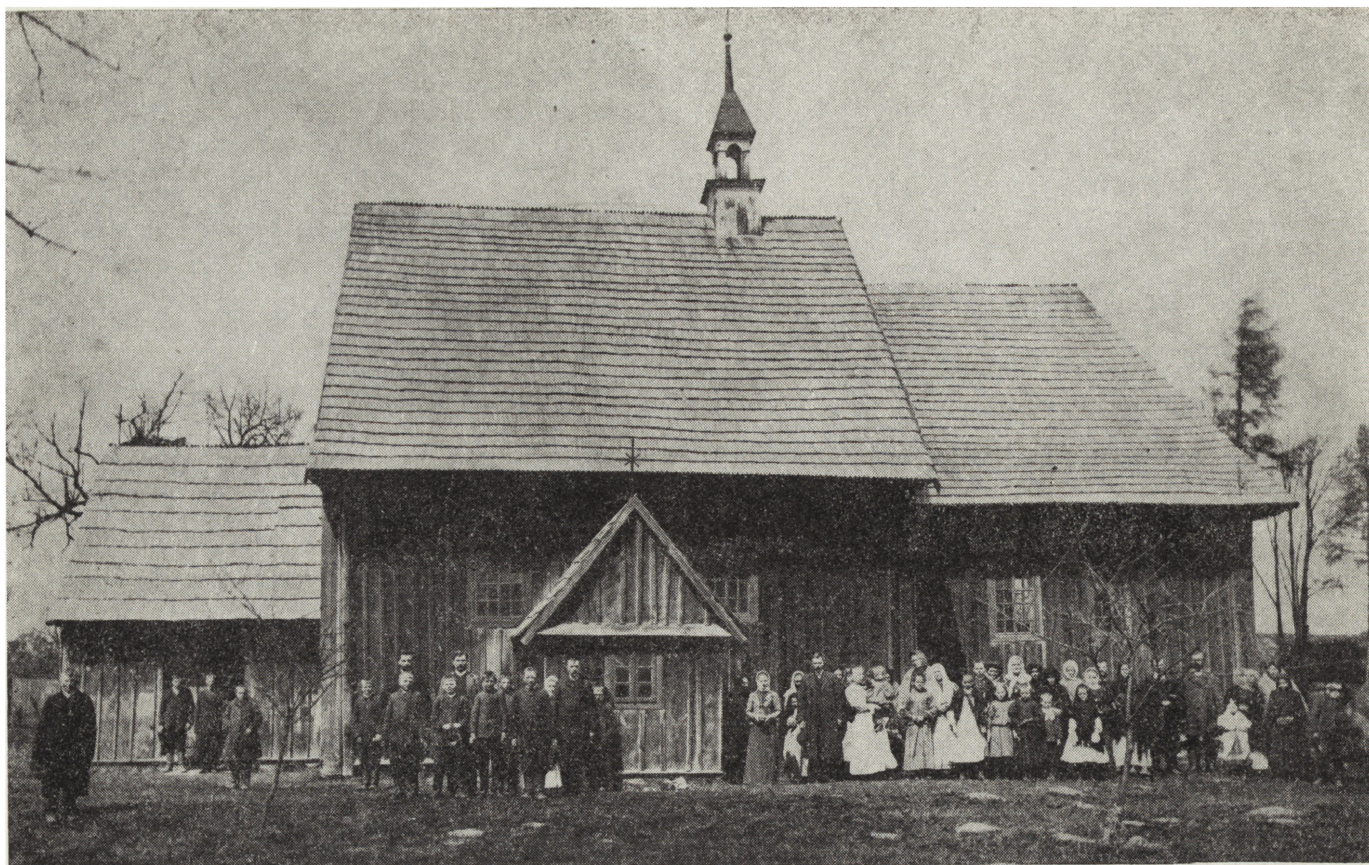
7. Brzeźnica Stara, nie istniejący kościół filialny, widok od południa (fot. K. Stefański (?), 1908 (?); d. archiwum TOnZP, obecnie zb. IS PAN)
7. Brzeźnica Stara, succursal church looking south (since destroyed)

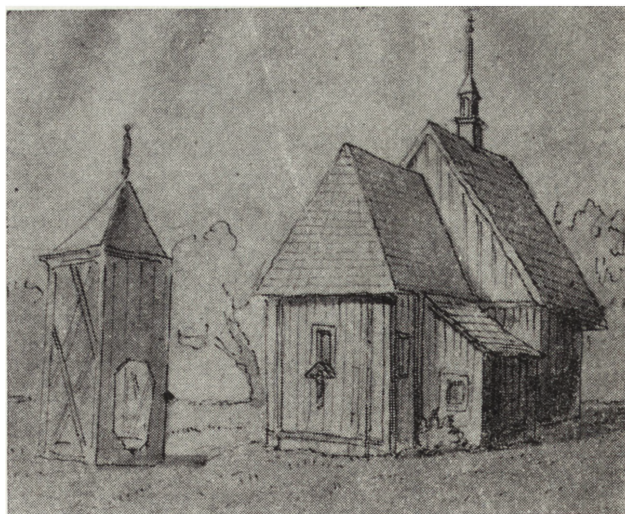
8. Brzeźnica Stara, nie istniejący kościół filialny, widok od północnego wschodu (rys. A. Głębocki po 1850, zb. Muzeum Narodowego w Warszawie; fot. J. Langda, zb. IS PAN)

8. Brzeźnica Stara, succursal church looking north-east (since destroyed)

Opis i materiał fotograficzno-pomiarowy TOnZP uzupełnione zostały ujawnionymi ostatnio dwoma rysunkami Adriana Głębockiego¹⁷, na których widoczny jest jeszcze stary dach sprzed odnowienia oraz słup podtrzymujący „siostrzan”. Na ten szczegół architektoniczny zwrócił już uwagę Jarosław Wojciechowski, który tak pisał w brudnopisie *Sprawozdania*: „... a zastosowanie takiego słupa stojącego pośrodku nawy widzimy w kościele parafialnym w Brzeźnicy Nowej oraz w kościele parafialnym w Dalikowie ...” Dodać wypada, że oba te kościoły — pierwszy murowany z XV w., drugi drewniany (!) zapewne z XVI w. — dziś już nie istnieją.

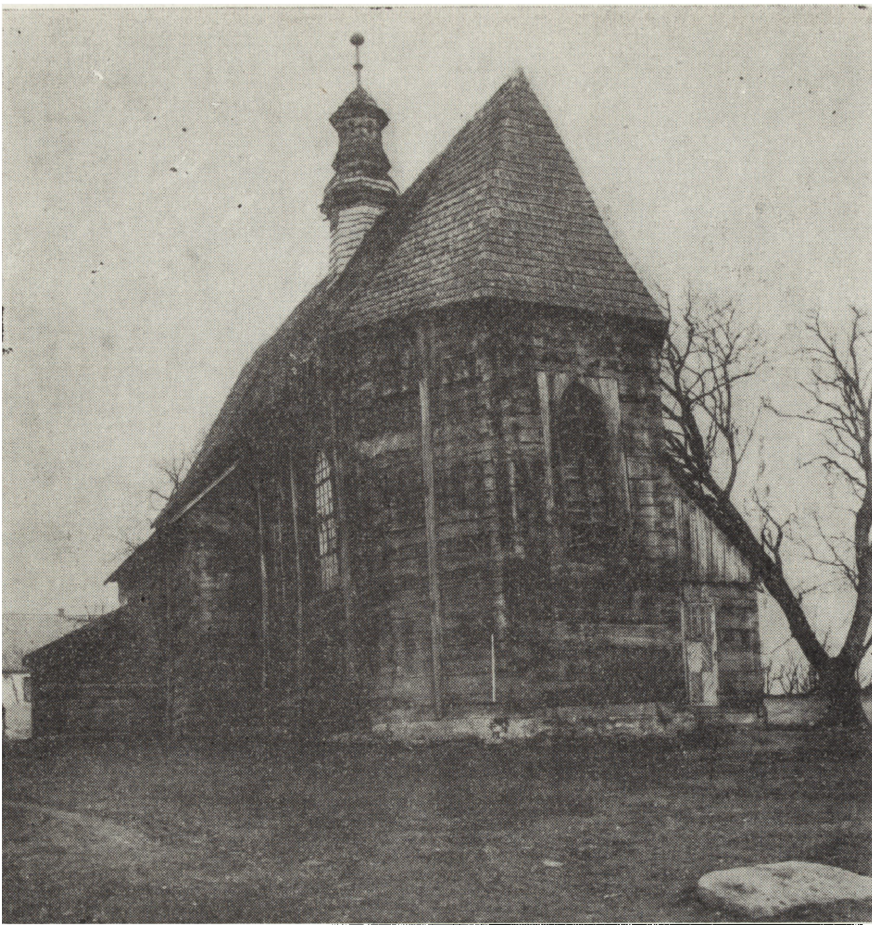
10. Olbierzowice, nie istniejący kościół parafialny, widok od południowego wschodu (1910 (?); d. archiwum TOnZP, obecnie zb. IS PAN)
 10. Olbierzowice, parish church looking south-east (since demolished)
