Ochrona Zabytków 30/3-4 (118-119), 151-154

ANNA KISIELEWSKA

ZAGRODA ORCZYKÓW W SUŁOSZOWEJ – NOWY REZERWAT BUDOWNICTWA LUDOWEGO

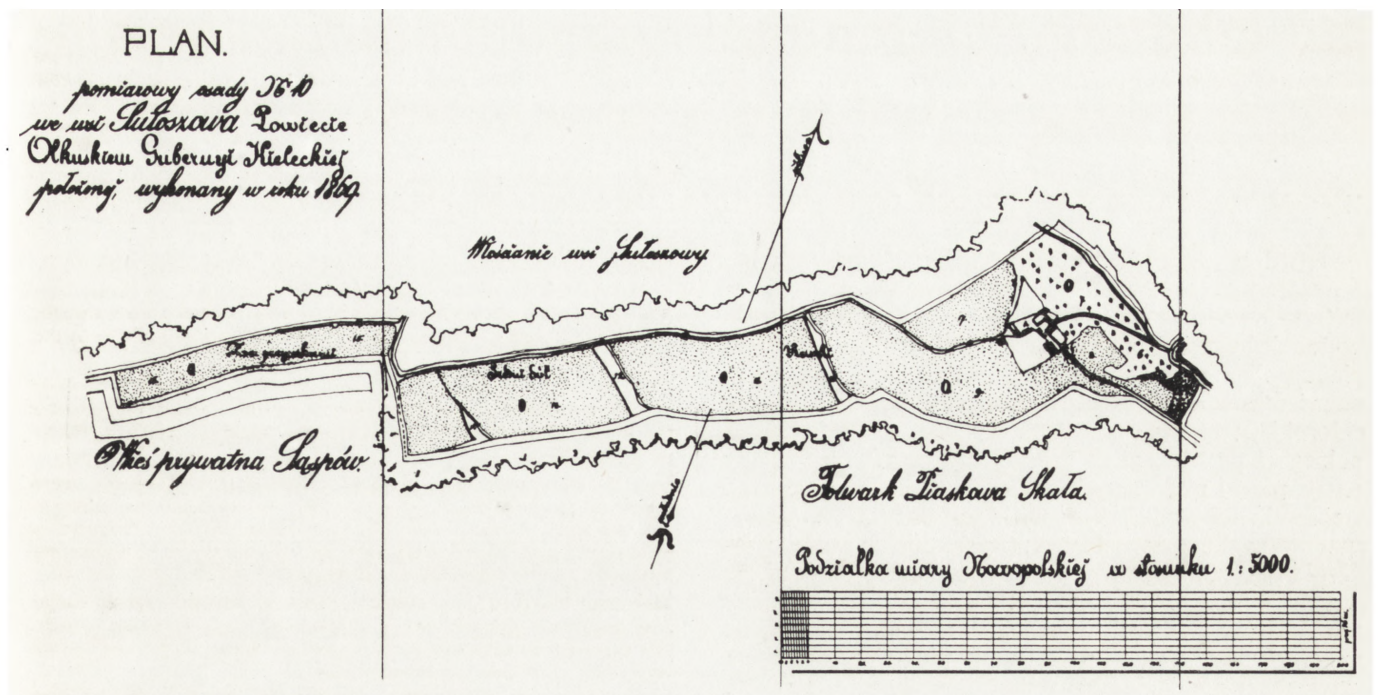
1. Plan katastralny zagrody Orczyków w Sułoszowej z 1869 r.; widoczny jest areal upraw rolnych oraz rozkład budynków w obrębie zagrody (rys. J. Kisielewski)

1. Cadastral plan of the Orczyk family farmstead, at Sułoszowa (1869); note the cultivated land area and layout of buildings within the farmstead

Zagroda Orczyków w swym obecnym stanie pochodzi (z wyjątkiem prostokątnej stodoły) sprzed 1869 r., tj. sprzed daty sporządzenia planu katastralnego realności noszącego tę datę. W skład zagrody wchodzi: budynek mieszkalny o konstrukcji zrębowej z późniejszym prawdopodobnie ganeczkiem na słupkach (w budynku tym planuje się w przyszłości urządzenie tradycyjnych wnętrz odzwierciedlających stan zamożności bogatej rodziny chłopskiej); chlew o ścianach wykonanych z kamienia polnego i drewna, gdzie znajdowały się również składy paszy, plew i podręcznych narzędzi; obora o konstrukcji zrębowej, podobnie jak pozostałe obiekty kryta czterospadowym słomianym dachem (projektuje się w niej urządzenie wewnątrz związanych z hodowlą). Czworobok okółu zamykają trzy małe obiekty: piękny podpiwniczony spichlerzyk o konstrukcji zrębowej, tzw. świronek, drugi mniejszy również o konstrukcji zrębowej i nieco odsunięta w tył wozownia, będąca dowodem zamożności właścicieli.

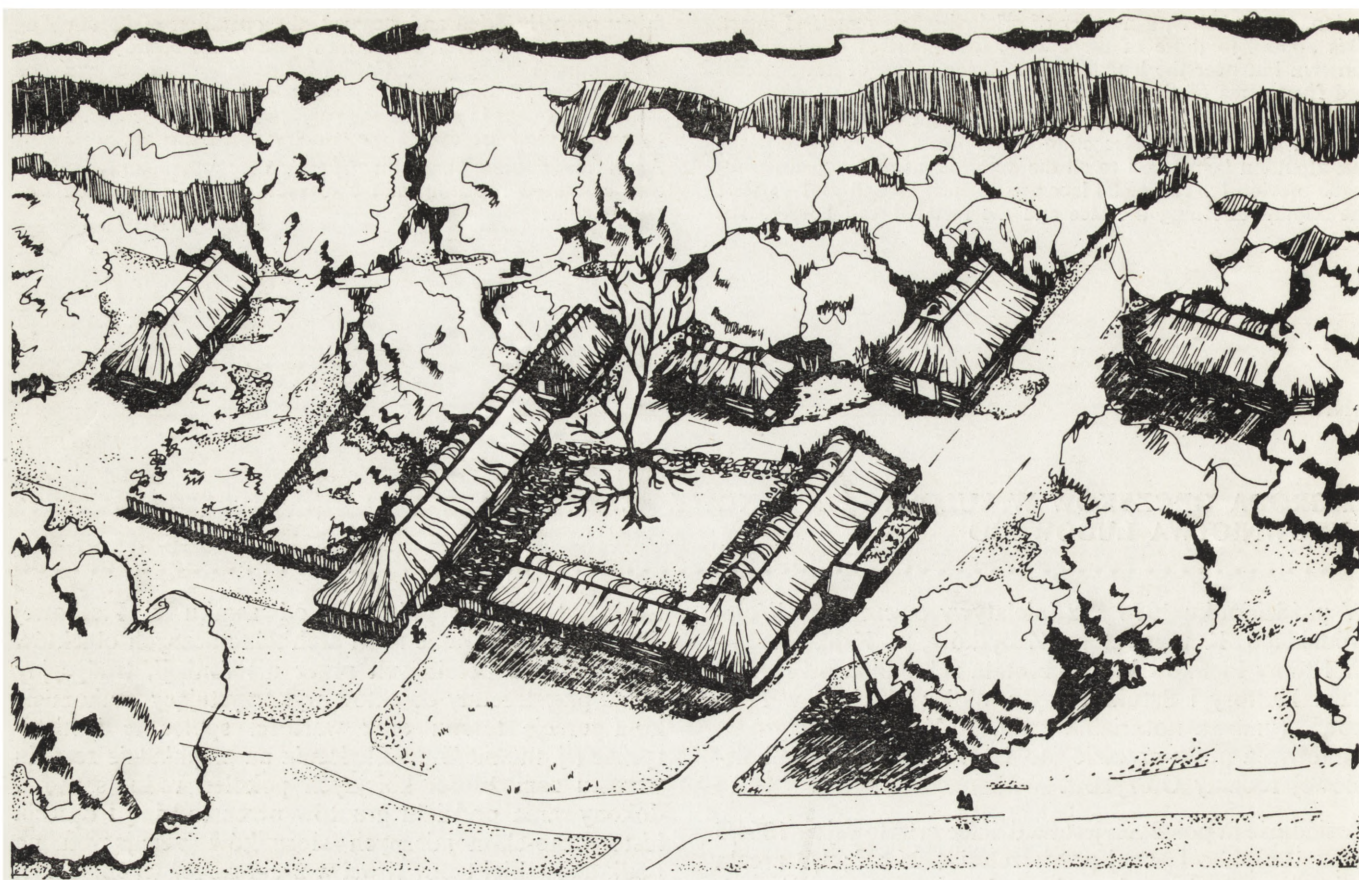
2. Zagroda Orczyków w Suloszowej, widok z lotu ptaka (rys. J. Kisielewski)
 2. The Orczyk family farmstead at Suloszowa, aerial view

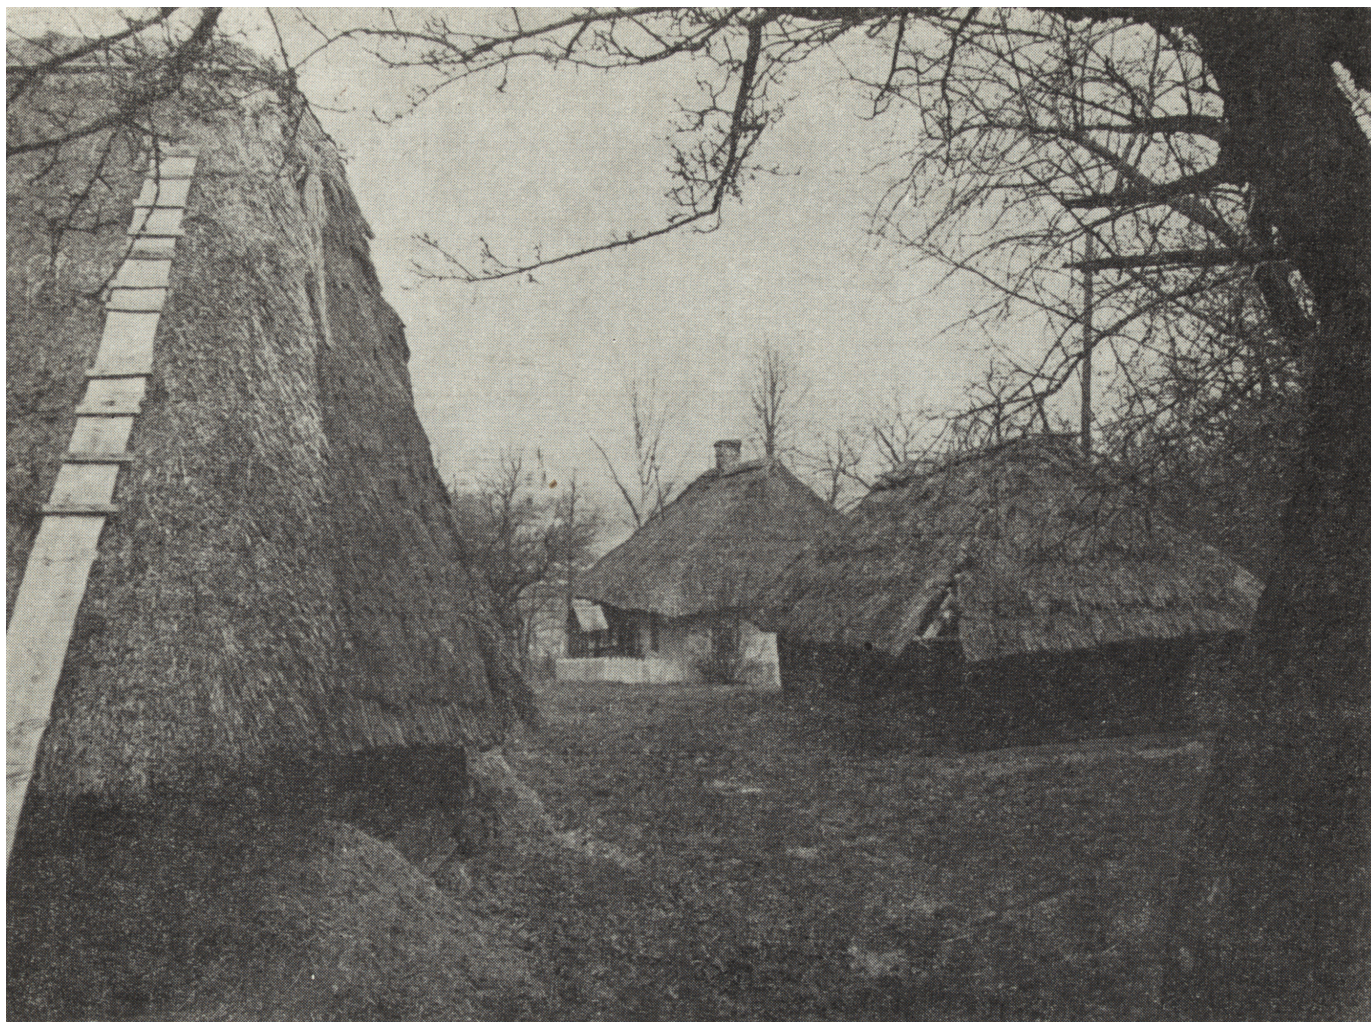
3. Zagroda Orczyków w Sułoszowej, fragment zabudowy (fot. T. Wanat)
 3. The Orczyk family farmstead at Sułoszowa, a section of built-up area
