Mirosław Przyłęcki

Techniczno-biologiczna metoda zabezpieczania i ekspozycji murów trwałych ruin

Ochrona Zabytków 34/1-2 (132-133), 11-19

1981

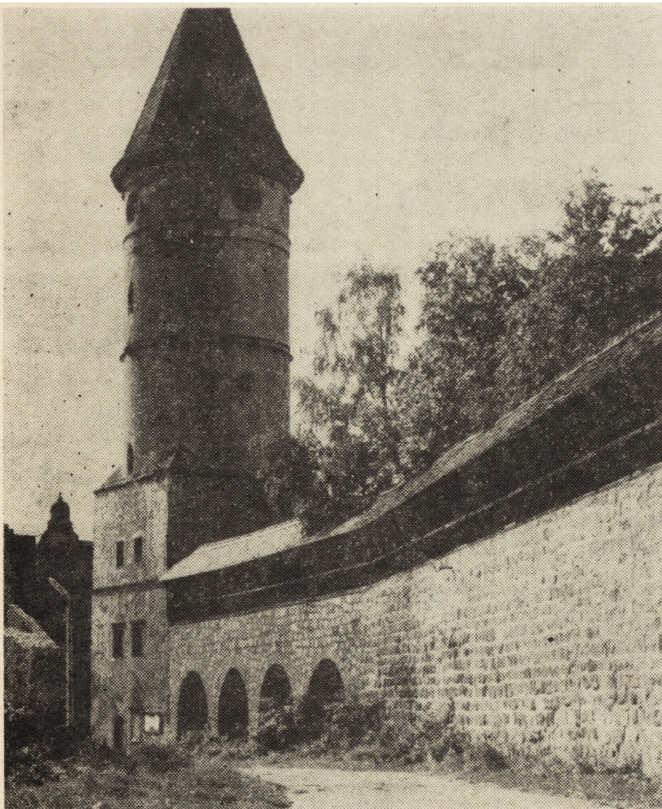
1. Lwówek Śl. (woj. jeleniogórskie), odcinek kamiennych murów obronnych z wieżą Bramy Lubańskiej — przykład rekonstrukcji pełnej według stanu z XV w.

1. Lwówek Śl. (Jelenia Góra voivodship), section of stone defensive walls with a tower of the Lubańska Gate, an example of complete reconstruction, condition in the 15th century

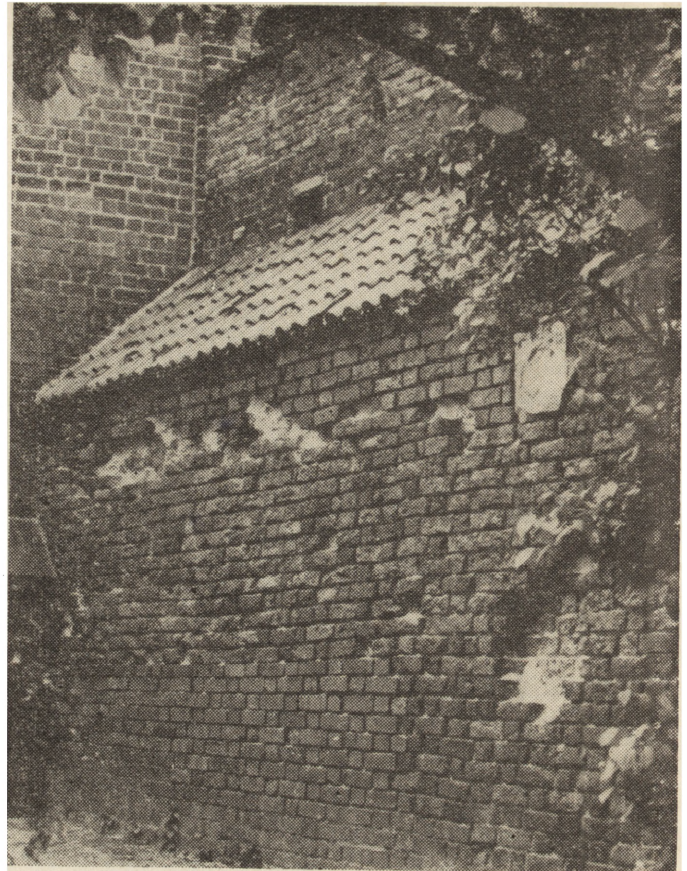
4. Syców (woj. kaliskie), odcinek ceglanych murów obronnych — przykład zabezpieczenia korony daszkiem pulpitowym z dachówki korytkowej

4. Syców (Kalisz voivodship), section of brick defensive walls, an example of protecting the coping with a pent roof of channelled tiles

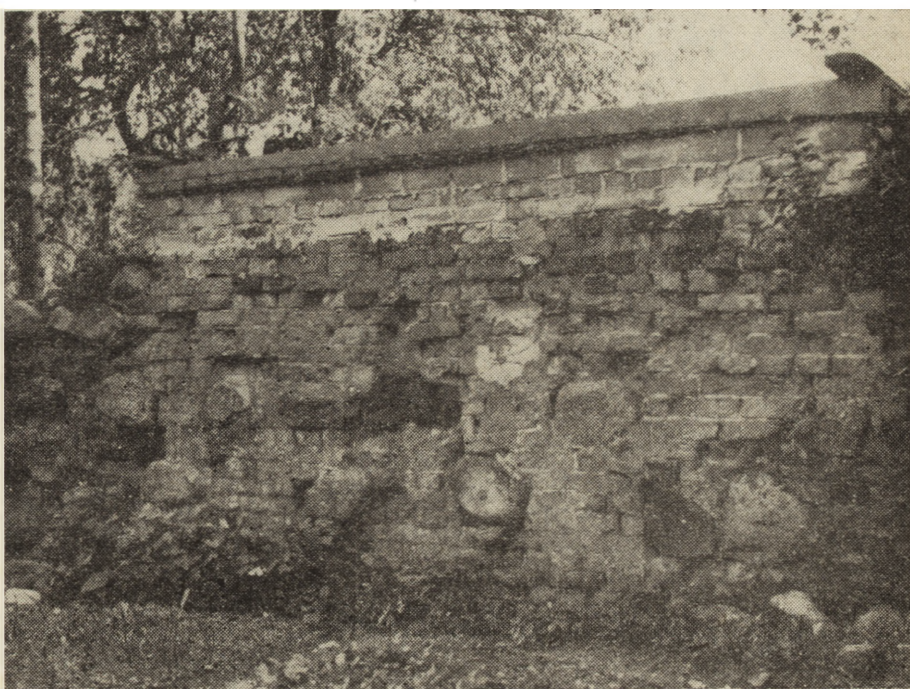
6. Środa Śl. (woj. wrocławskie), odcinek kamienno-ceglanych murów obronnych — przykład zabezpieczenia korony pokryciem papowym, lico w stadium zaawansowanej destrukcji

6. Środa Śl. (Wrocław voivodship), section of stone brick defensive walls, an example of protecting the coping with roofing paper, the facing at the stage of advanced devastation

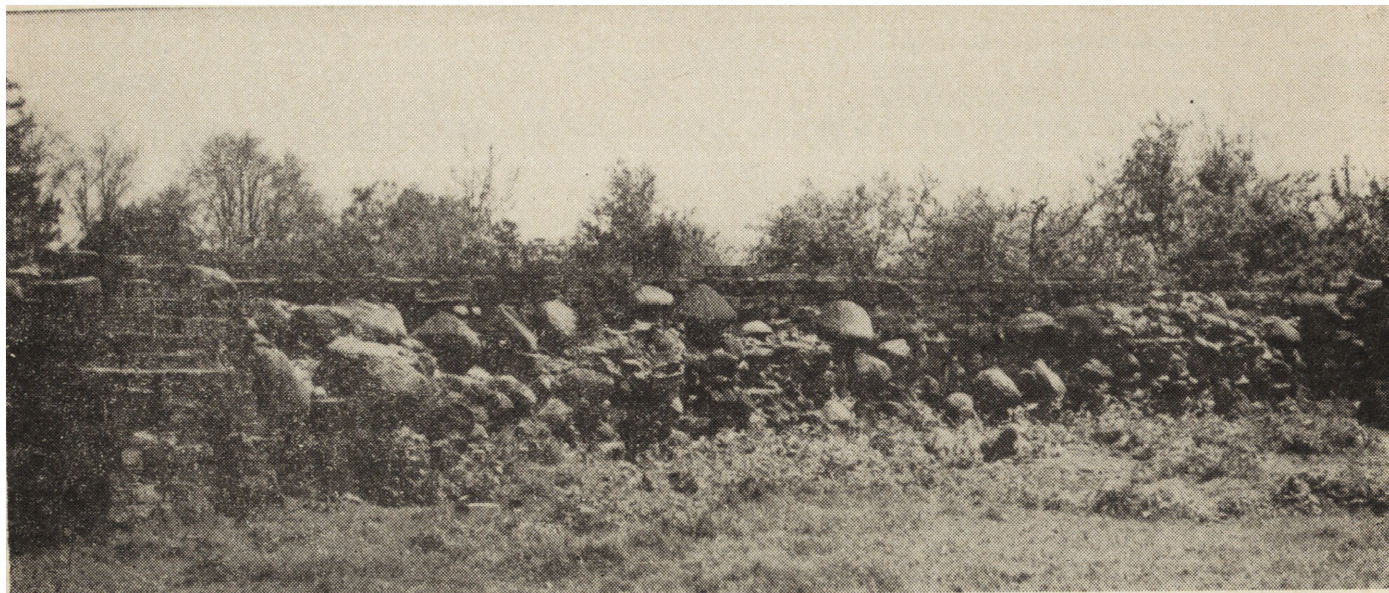
7. *Wińsko (woj. wrocławskie), odcinek kamiennych murów obronnych — stan kompletnej destrukcji z nieudaną próbą zabezpieczenia korony murów warstwą płasko kładzionych cegieł*

7. *Wińsko (Wrocław voivodship), section of stone defensive walls in the condition of complete destruction, an unsuccessful attempt to protect the coping of the walls with a layer of flat-laid bricks*

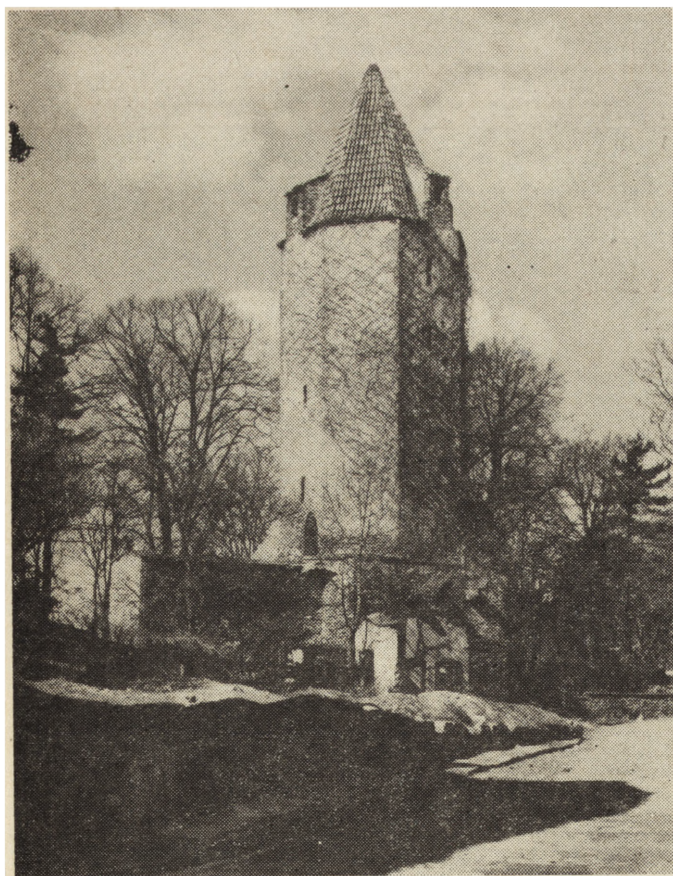
8. *Strzegom (woj. wałbrzyskie), odcinek kamiennych murów obronnych z Basztą Dziobową — przykład zabezpieczenia korony dwuspadowym daszkiem ceglany o małym spadku*

8. *Strzegom (Walbrzych voivodship), section of stone defensive walls with the Dziobowa (the Peak) Gate, an example of protecting the coping with a slightly sloping ridge roof*

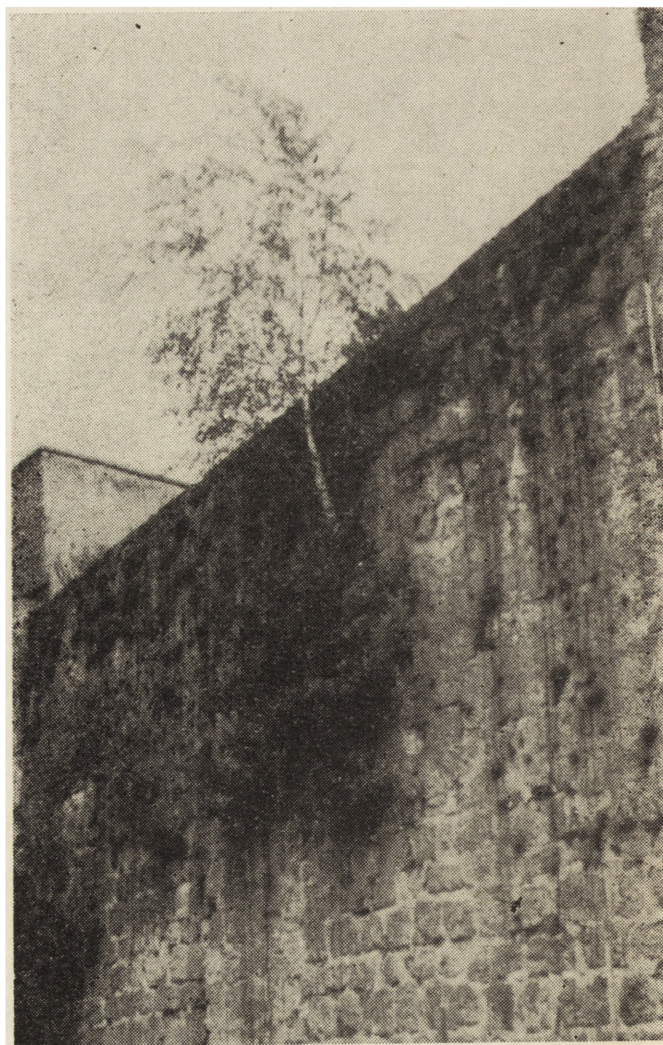
11. Lwówek Śl. (woj. jeleniogórskie), mury kamienne — przykład destrukcji lica pionowego (!) przez krzewy, a nawet kilkuletnią brzoźkę wyrastającą z lica muru (fot. M. Przylęcki)

11. Lwówek Śl. (Jelenia Góra voivodship), stone walls, an example of the destruction of the vertical facing by bushes and even by a few-years old birch tree growing from the facing of the wall
