Tadeusz Michalak

Translokacja drewnianego dworu z Żyrzyna

Ochrona Zabytków 34/1-2 (132-133), 63-66

TRANSLOKACJA DREWNIANEGO DWORU Z ŻYRZYNA

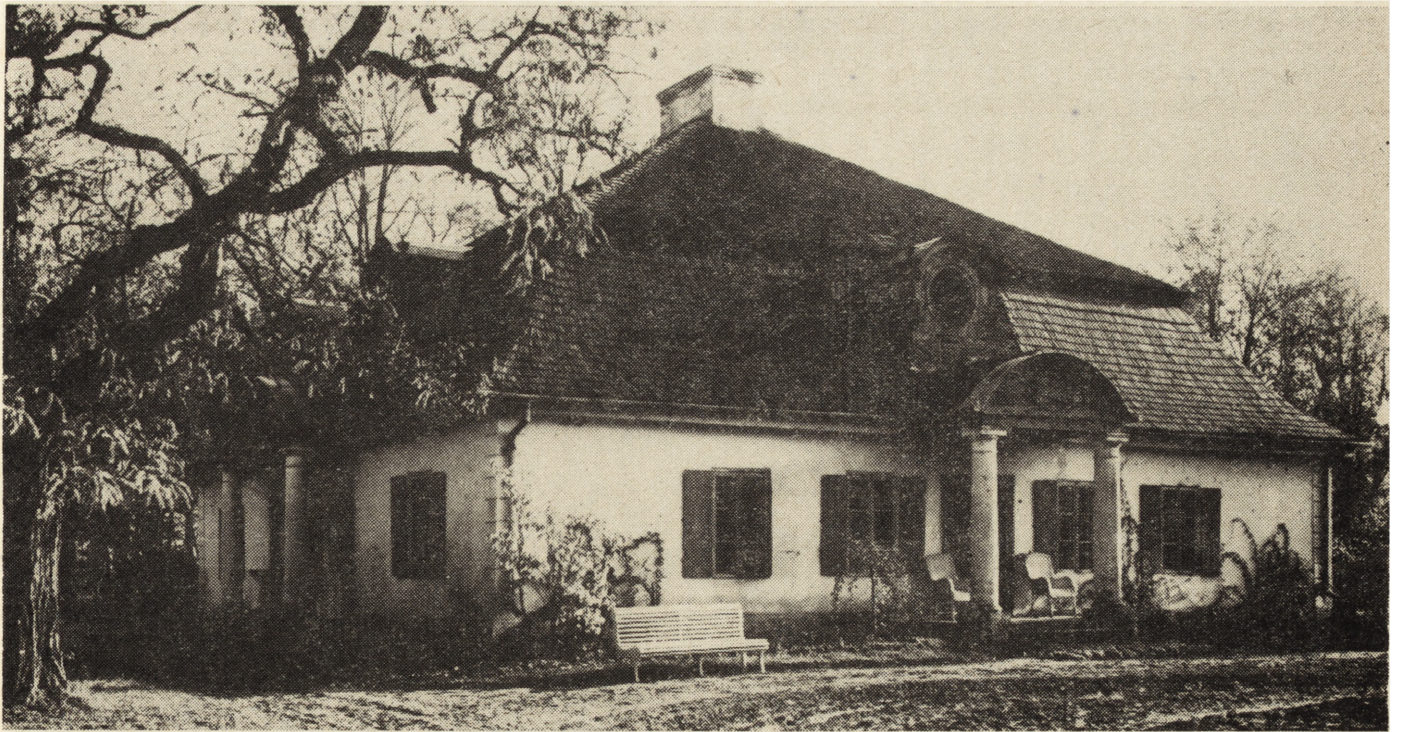
1. Żyrzyn, dwór, widok ogólny, stan sprzed 1939 r.

1. Żyrzyn, the manor-house, general view, condition before 1939

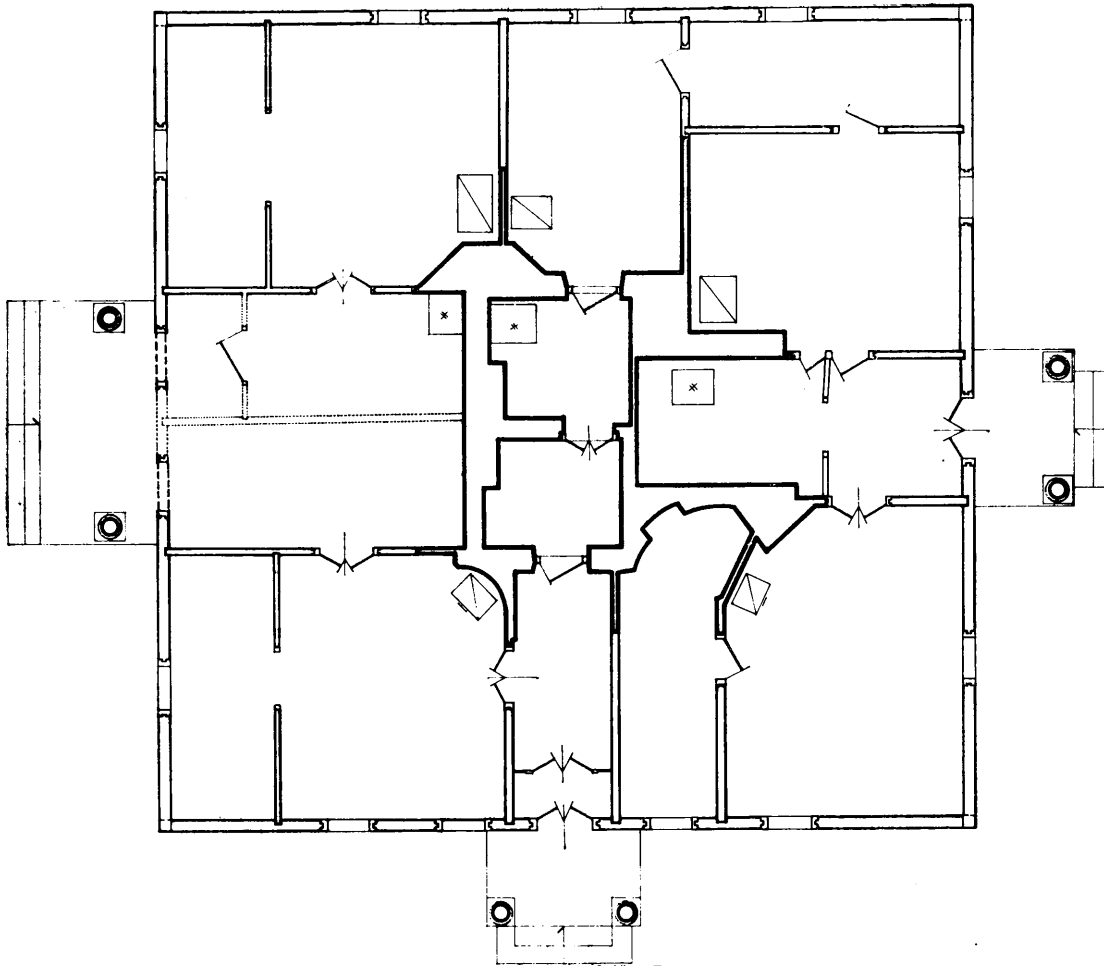
2. Żyrzyn, dwór, plan parteru

2. Żyrzyn, the manor-house, the out layout of the ground-floor

Na planach: parteru, więźby oraz belek stropowych i oczepów, naniesiono wymiary określające rozstaw ele-

mentów konstrukcyjnych. Oznaczono też dokładny przebieg kanałów dymowych oraz niektóre elementy pominięte ze względu na niedostępność przy inwentaryzacji. Wykonano rozwinięcia wszystkich ścian zewnętrznych i wewnętrznych; rozwinięcia te służyły dla pokazania układu dyli w ścianach obiektu. Oznaczono też stan techniczny poszczególnych elementów.

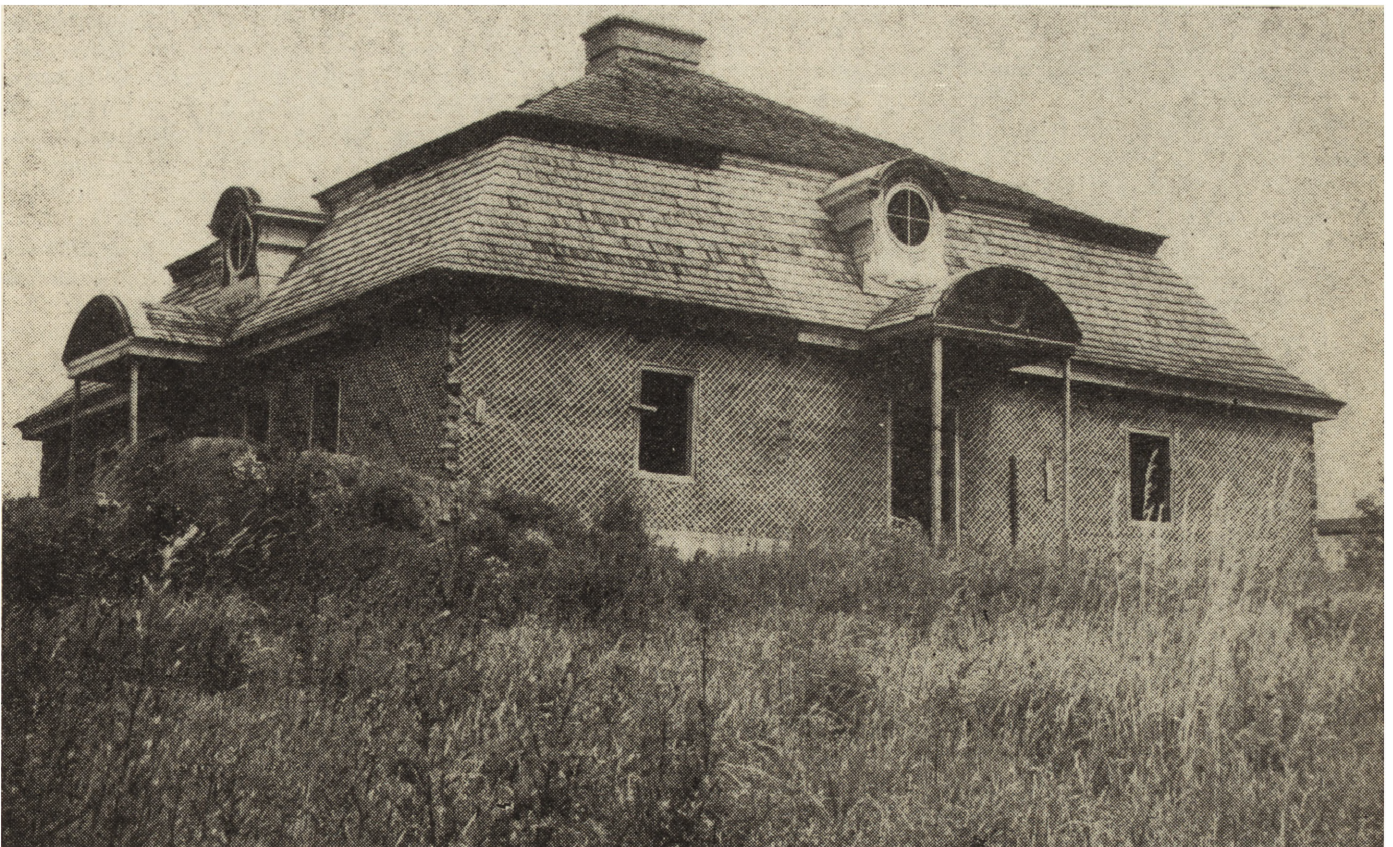
5. Lublin, Muzeum Wsi Lubelskiej, dwór z Żyrzyna, stan z wiosny 1980 r.

5. Lublin, the Museum of the Lubelska Country-side, the manor-house from Żyrzyn, condition in the spring of 1980

New cellars, foundations and a chimney have been designed. Other elements such as walls, ceiling beams, rafter framing etc. come from the house taken down and they require only small amendments.

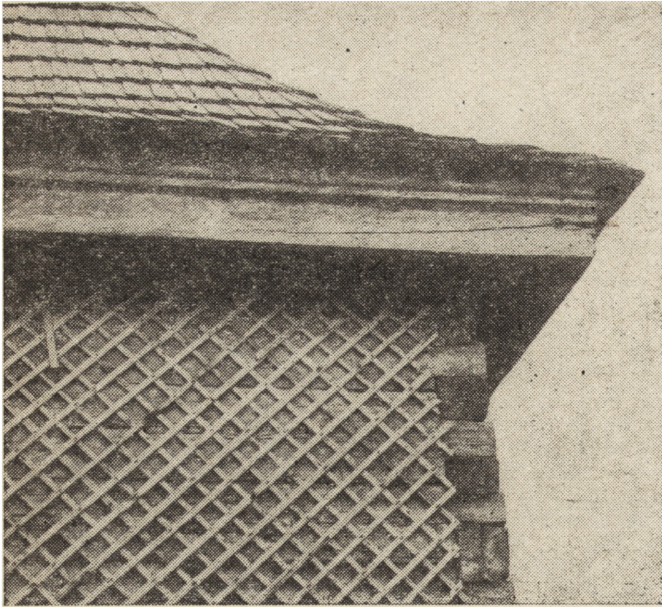
6. Lublin, Muzeum Wsi Lubelskiej, dwór z Żyrzyna, węgiel i gzyms po montażu

6. Lublin, the Museum of the Lubelska Countryside, the manor-house from Żyrzyn, quoin and cornice after the assembling
