Przyczynek do badań technologii budowlanej świątyń wieżowych Czamów (Wietnam)

Ochrona Zabytków 35/3-4 (138-139), 201-207

PRZYCZYNEK DO BADAŃ TECHNOLOGII BUDOWLANEJ ŚWIĄTYŃ WIEŻOWYCH CZAMÓW (WIETNAM)

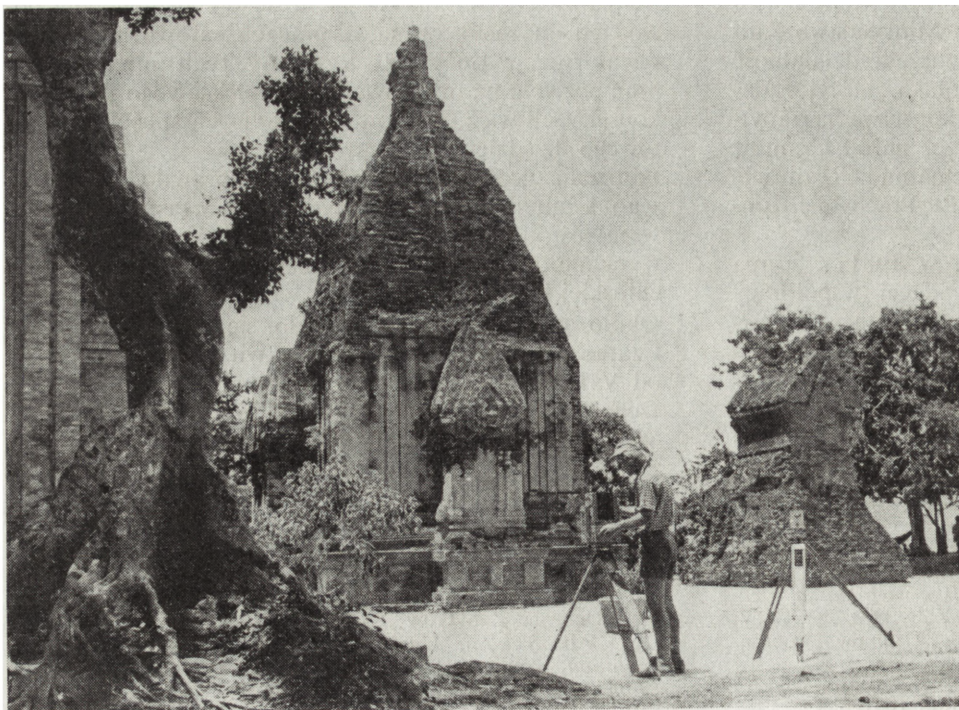
2. Prace fotogrametryczne przy zespole Po Na Gar w Nha-Trang, stan z 1981 r. (fot. A. Maruszak)

2. Photogrammetric work on the Po Na Gar complex at Nha Trang, condition in 1981

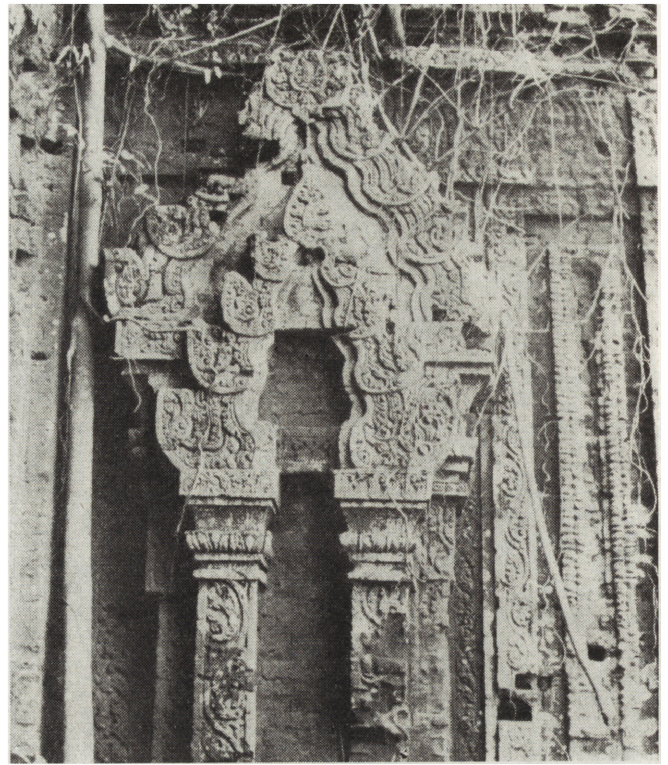
6. Fragment bogatej dekoracji rzeźbiarskiej w materiale ceramicznym jednej z wież z XIII w. — stan z 1980 r. (fot. A. Wawrzeńczak)

6. Detail of rich sculptured decoration in the ceramic material in one of the 13th century towers, condition in 1980

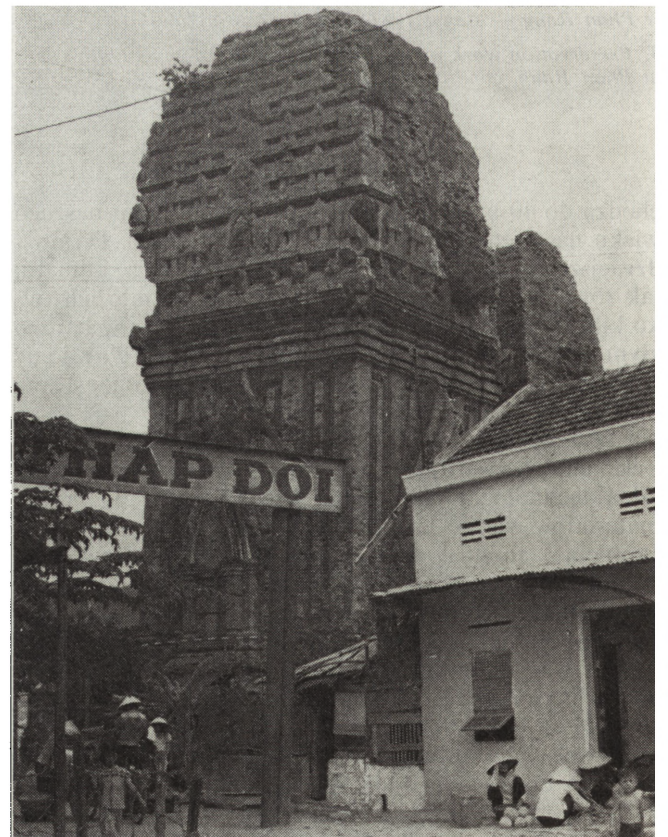
7. Zespół świątyni Thap Doi z XII w. w Qui Nhon — stan z 1981 r. (fot. W. Konikowski)

7. Complex of Thap Doi temples (13th cent.) in Qui Nhon, condition in 1981

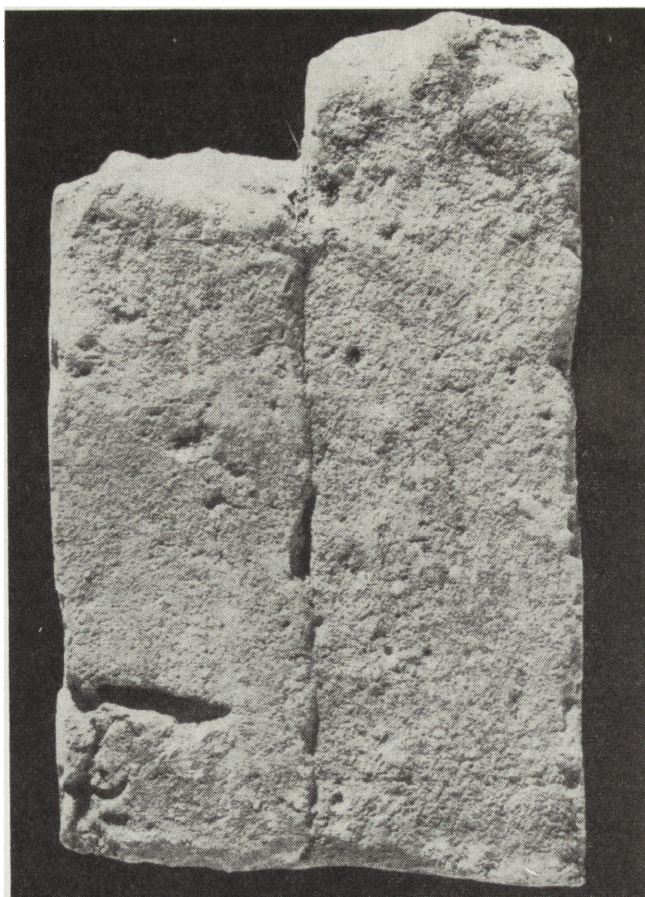
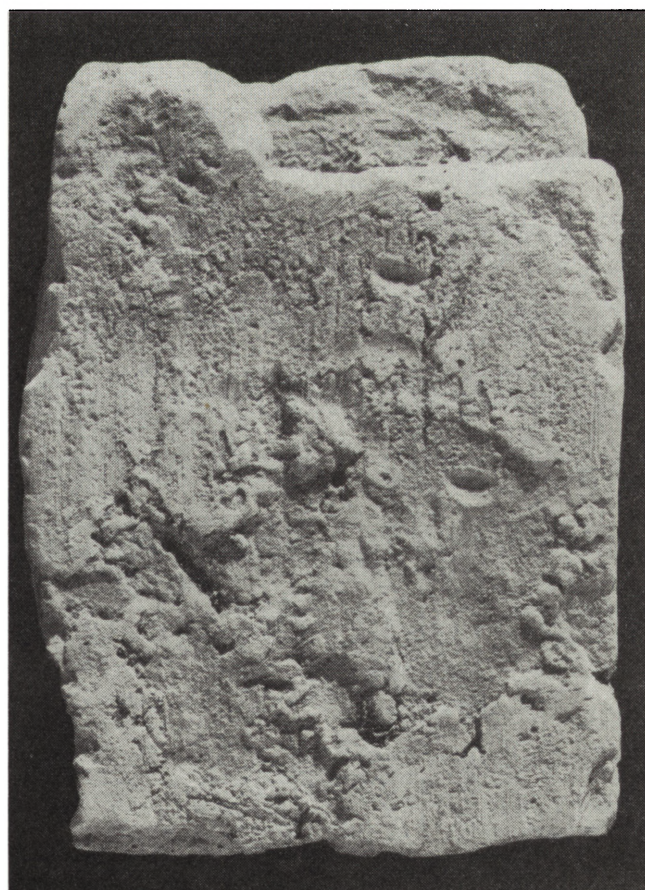
9. Powierzchnia styku cegły z resztkami „zaprawy glinowej” (fot. A. Skowroński)

9. Surface of the joining of the brick with the remaining „clay mortar”

minerałów, co w próbkach z wnętrza cegły, a mianowicie β -kwarcu oraz illitu. Ponadto próbki pobrane z powierzchni cegieł zawierały diaspor¹⁸. Krzywa termiczna — różnica diasporu od L — Al_2O_3 (korundu) zaznacza się endotermicznym skokiem przy temperaturze 540—585°C. Może to świadczyć, że cegły i miejsca ich łączenia były poddane działaniu różnych temperatur, wyższej we wnętrzu (brak identyfikacji diasporu), a niższej w miejscu łączenia cegieł. Można stąd wywodzić wniosek, że i druga hipoteza mówiąca o wypaleniu obiektu w całości, bez uprzedniej obróbki termicznej masy ilastej nie może być prawdziwa. W świetle przedstawionych wstępnych wyników badań można przypuszczać, że obiekt został wykonany z wypalonych cegieł połączonych cienką warstwą wodnego roztworu gliny spełniającej rolę „glinianej zaprawy” budowlanej, a następnie w całości wypalony. Zabieg ten nadaje połączeniu charakter trwały i nieodwracalny oraz zabezpiecza przed niekorzystnymi warunkami klimatycznymi (opady, wilgotność, temperatura). Nie wyklucza się, że do roztworu gliny, w celu polepszenia siły klejenia, wprowadzono niewielką ilość substancji organicznej (np. wyciągu ze ślimaków), która w trakcie wypalania obiektu
