Prace konserwatorskie przy Haus Aussel w Rheda-Viedenbruck (RFN)

Ochrona Zabytków 38/1 (148), 69-70

PRACE KONSERWATORSKIE PRZY HAUS AUSSSEL W RHEDA-VIEDENBRUCK (RFN)

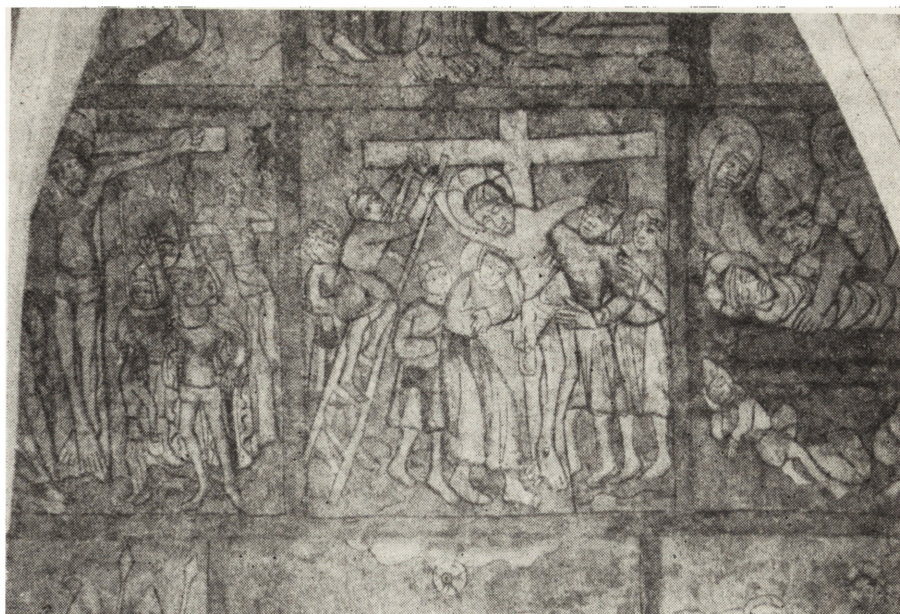
11. Skotniki, kościół parafialny, polichromia z ok. 1370–1380, wschodnia ściana korpusu nawowego, stan po konserwacji (fot. W. Łukaszewski, 1984)

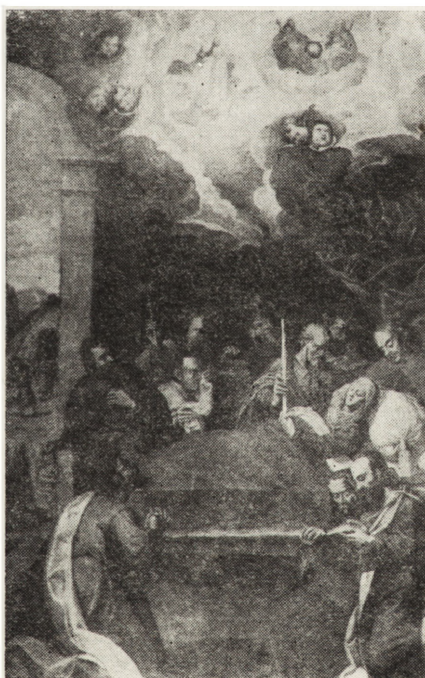
12. Sulisławice, dawny kościół parafialny, obraz „Zaśnięcie Matki Bożej” z ok. 1646 r., stan po konserwacji (fot. K. Garbacz, 1982).

Sulisławice (gm. Łonów) – dwa obrazy: „Zaśnięcie” i „Wniebowzięcie Matki Boskiej” (ok. 1646 r.) z dawnego kościoła parafialnego Narodzenia NMP. Pełną konserwację przeprowadziła w 1982 r. art. kons. Halina Patryn z Tarnobrzega; inwestor: parafia rzymskokatolicka w Sulisławicach.
