## Obeliski Traktu Brzeskiego

Ochrona Zabytków 39/3 (154), 200-207

## OBELISKI TRAKTU BRZESKIEGO

### Renowacja obelisku warszawskiego

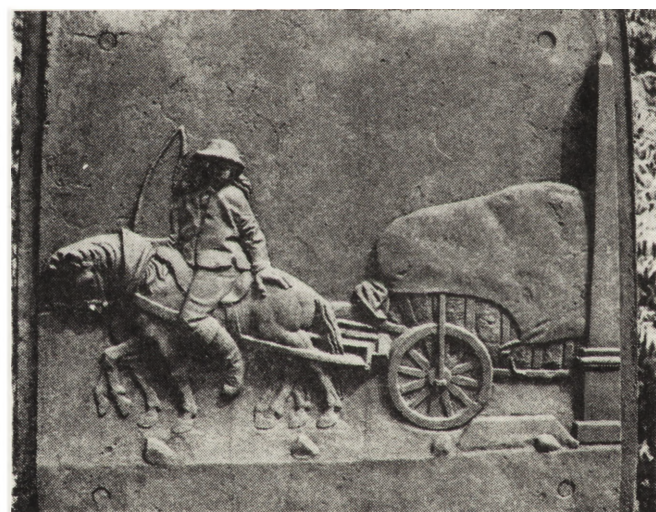
3. Bas-reliefs of the obelisk in Warsaw: view of Warsaw, b – a span of horses, c – placing of the pillar, d – placing of the base, e – view of Siedlce, f – driving of the pales, g – breaking of the stone, h – heaping of the broken stone, i – view of Brest

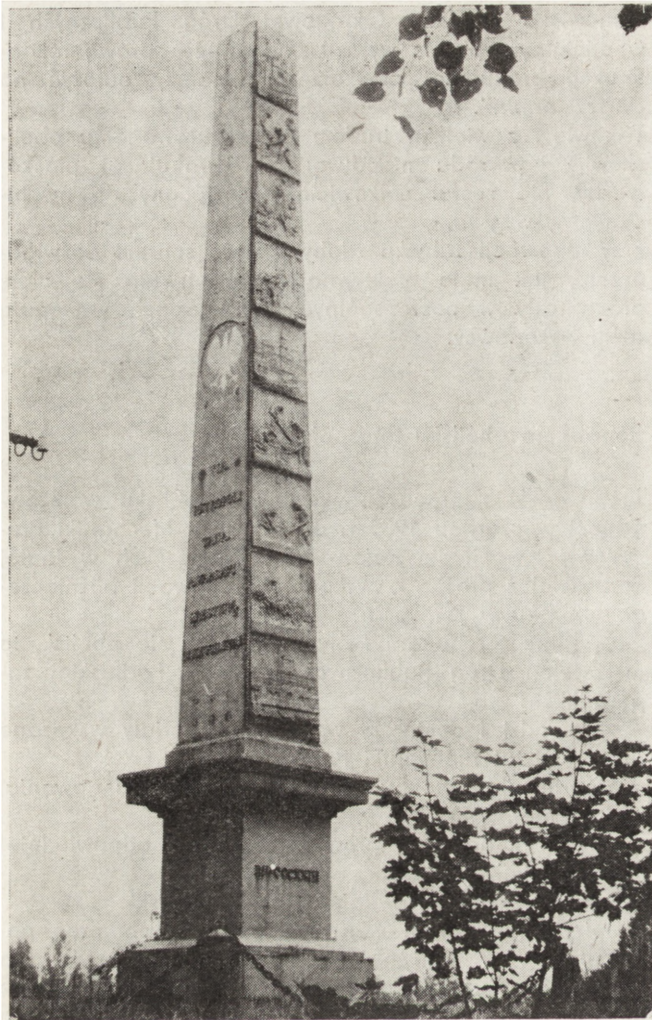
W porównaniu z warszawskim, obelisk terespolski był mniej zniszczony mechanicznie, ale za to znacznie bardziej skorodowany. Szczególnie intensywnie zaatakowane zostały wszelkie złącza elementów, a zwłaszcza naroża słupa. Bardzo silnej korozji uległo wiele liter żeliwnych nałożonych na obelisk. Łącznie z brakującymi należało odtworzyć i zamocować 27 nowych liter.

5. Obelisk w Terespolu, stan przed konserwacją, w kasetonie słupa widoczny namalowany orzeł

w Warszawie, cały obelisk pokryto powłoką cynku o grubości 200  $\mu\text{m}$ . Zwracano przy tym szczególną uwagę na dokładność metalizowania wszystkich złączy i naroży. Gospodarze terenu zapewnili rytmiczne dostawy gazów technicznych.

Po nałożeniu metalizującej powłoki, ubytki pomiędzy płytami oraz na narożach zapelniono kitem miniowym. Z uwagi na znacznie większe uszkodzenia korozyjne obelisku w Terespolu, na powłokę cynku nałożono następujący zestaw lakierniczy:

- dwuskładnikowy reaktywny grunt chromianowy,
- grunt miniowy,
- podkład farby ftalowej,
- nawierzchniową, czarną wodoodporną farbę okrętową.

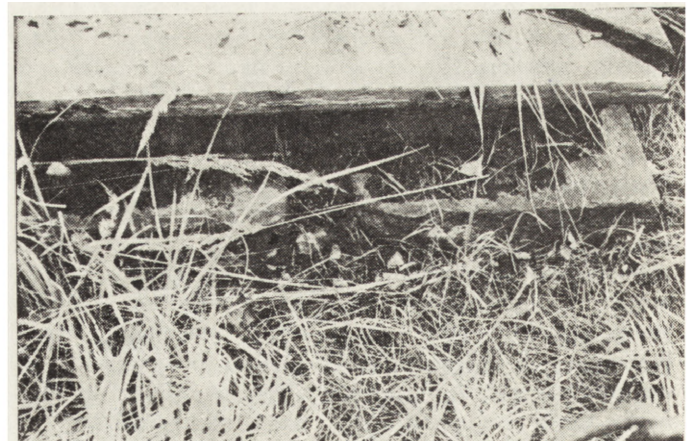
Na podstawie wizji lokalnej stwierdzono bardzo zły stan stopni pomnika. Wszystkie były popękane na narożach, zwichrowane i silnie zdeformowane. Cokół, jak też i sam słup obelisku wykazywały zaawansowaną korozję.

Po demontażu wyjaśniła się przyczyna popękania i deformacji stopni. Otóż pod stopniami znajdował się nie kamień i nie beton, lecz luźna sterta gruzu. Na dodatek, podmurówka pod stopnie została wykonana z niedbale zalanych betonem starych, zmurszałych cegieł. Liczne nieszczelności umożliwiały gromadzenie się wody, która zamierzając systematycznie rozsądzała podmurówkę. Pozbawione mocnego podparcia cienkie żeliwne płyty stopni (ciężar każdego stopnia ok. 800 kg) stopniowo gięły się i pękały. Całą zmurszałą i skruszoną podmurówkę należało skuć i po zaszalowaniu wylać na nowo mocnym, szczelnym betonem.

Po zdemontowaniu stopni stwierdzono również, że szpary pomiędzy żeliwnymi płytami trępów zostały w trakcie powojennego remontu zalane elektronem, to jest stopem magnezu z aluminium i cynkiem. Okazało się to fatalnie w skutkach: na złączach elektron-żeliwo, wskutek tworzenia się ogniw elektrochemicznych, żeliwo uległo bardzo silnej korozji. Należy bowiem pamiętać, iż na styku dwu metali o różnym potencjale elektrochemicznym w obecności już nawet śladów wilgoci powstają liczne elektrochemiczne ogniwka korozyjne. Rozpoczyna się wtedy bardzo intensywny proces korozji elektrochemicznej.

7. 8. Fragmenty stopni obelisku warszawskiego, stan przed konserwacją

Pogięte i popękane żeliwne płyty trępów zostały wyprostowane, wzmocnione od spodu narożnikami z blachy stalowej ocynkowanej 8 mm, skręconej śrubami z krytymi łbami i elektrycznie pospawane. Zaspawano również wszystkie szczeliny, z których usunięto elektron. Wewnętrzne powierzchnie żeliwnych elementów stopni zostały zabezpieczone preparatem Kompleksor<sup>4</sup> i pokryte lakierem bitumicznym. Na nową podmurówkę be-

tonową (warstwa rzadkiego betonu) położono wyremontowane stopnie, po czym zaspawano je z cokołem obelisku. Elektron usunięto również ze szczelin cokołu, jak też i szczelin słupa. W te miejsca wprowadzono odpowiedniej grubości drut stalowy, który pokryto spawem elektrycznym.

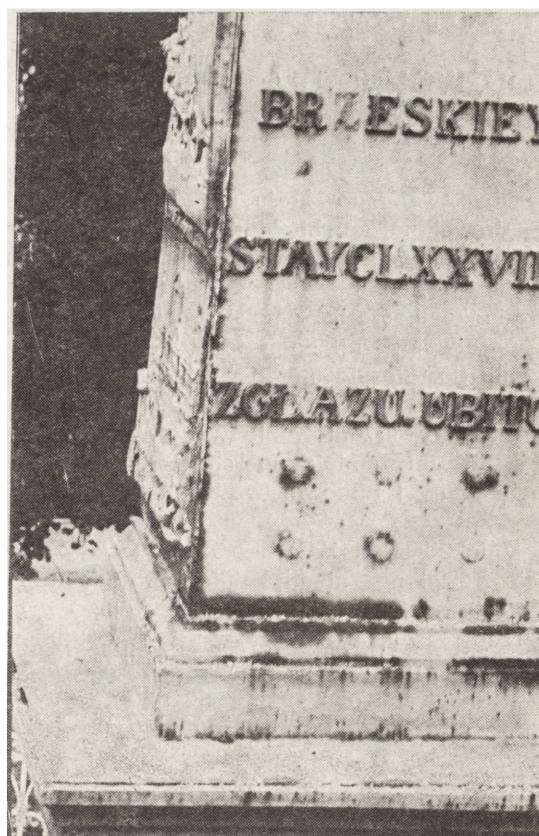
w przypadku warszawskiego). Po usunięciu starych powłok malarskich i produktów korozji stwierdzono na płaszczyznach liczne głębokie wżery korozyjne oraz znaczne, sięgające aż 2–3 mm ubytki w postaci szcze-

lini na złączach żeliwnych płyt i na narożach. Ubytki pomiędzy płytami pospawano punktowo, po czym zakuto pasami blachy ołowiowej. Następnie, stosując metodę metalizacji, tak jak

9. Obelisk w Terespolu, stan przed konserwacją: a – fragment stopni, b – fragment cokolu, widoczna bardzo silna korozja na złączach płyt
