Ryszard Brykowski

Podzwonne dla niektórych drewnianych cerkwi

Ochrona Zabytków 39/3 (154), 208-219

PODZWONNE DLA NIEKTÓRYCH DREWNIANYCH CERKWI

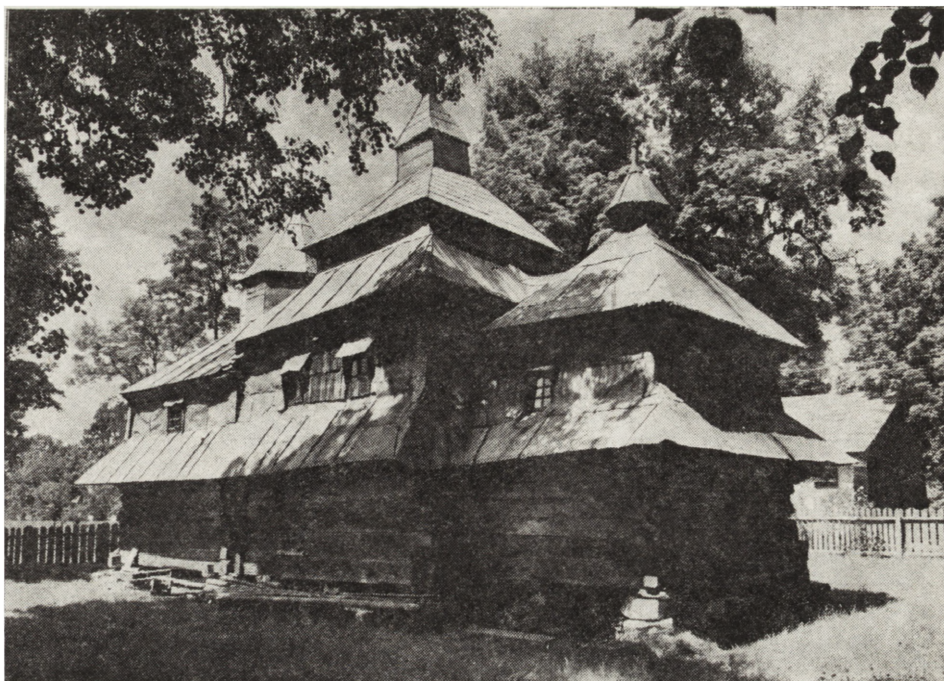
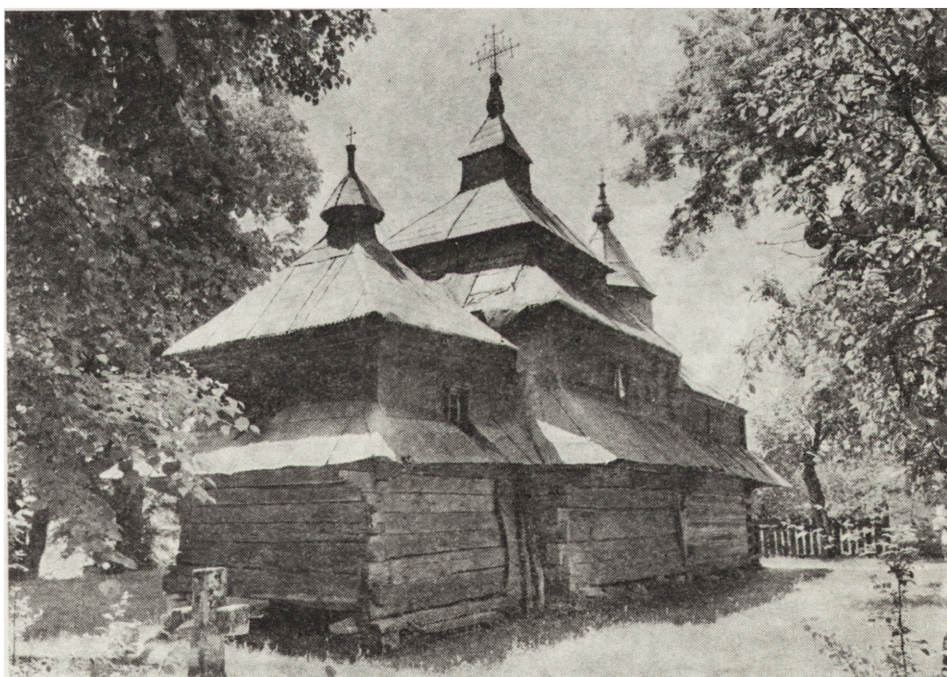
1. Zależe (d. Zaluże), dawna cerkiew filialna greckokatolicka Opieki NP Marii; wzniesiona w 1700 r. (może wcześniej), z późniejszym babińcem (zapewne z 1770 r.): A – widok od południowego wschodu; B – widok od północnego wschodu (fot. J. Szandomirski, 1965; zbiory ODZ)

1. Zależe (f. Zaluże), a former branch Greek-Catholic Uniate church of Our Lady's Protection, raised in 1700 (or earlier), with a later chuarch porch (most probably from 1770): A – view from the southern east; B – view from the northern east

Według schematyzmów Kościoła Unickiego cerkiew wzniesiona została w 1700 r. i datę tę przyjęto w dokumentacji konserwatorskiej³. Była to budowla konstrukcji zrębowej, zwęglowana na obłap (prezbiterium i nawa) oraz rybi ogon (babiniec), z podwaliną posadowioną w narożach na kamieniach oraz drewnianych peckach pomiędzy nimi. Trójdzielną, złożoną z trzech kwadratów: prezbiterium, nawy i babinca. Prezbiterium było z nich najmniejsze i najniższe, zaś babiniec tylko nieco niższy od nawy, dorównywał jej szerokością. Namiotowy, łamany dach-kopuła konstrukcji zrębowej przykrywał nawę; wewnątrz kopuła wzmocniona była „rusztowaniem” utworzonym z sześciu ściągów. Z kolei nad babiniec znajdowała się spłaszczona ośmiopłaciowa kopuła przykryta dwuspadowym dachem, a nad prezbiterium – strop. Czy był on pierwotny, czy też wprowadzony wtórnie w czasie jakiegoś remontu, nie wiadomo; można jedynie domniemywać, że pierwotnie mogła tu być zrębowa namiotowa kopuła, odpowiednik formy dachu⁴. Namiotowe dachy-kopuły nad nawą i prezbiterium wieńczyły czteroboczne wieżyczki: nad prezbiterium przykryta stożkowo (forma niewątpliwie pierwotna), nad nawą namiotowo (zapewne przykrycie to pochodziło z okresu późniejszego). Dach babinca wieńczyła sześcioboczna, niska i przysadzista wieżyczka, ze strzelistym dachem namiotowym. Pod okapem dachu prezbiterium znajdowały się profilowane gzymsy; pod dolnym okapem dachu nawy – zaczepy: cztery od południa, dwa od północy i jeden od wschodu (umieszczony w południowo-wschodnim narożniku). Czy wszystkie zaczepy spełniały funkcję konstrukcyjną, czy też niektóre z nich miały tylko rolę dekoracyjną, trudno obecnie po spaleniu się zabytku ustalić. Zwłaszcza, że pierwotnie, jeśli miały pełnić funkcję konstrukcyjną, musiało ich być więcej. Na

zewnątrz cerkiew okrywało zadaszenie wsparte na wysuniętych uskokowo i ozdobnie potraktowanych belkach zrębu; ściany poniżej zadaszenia były odsłonięte, powyżej obite gontem. Nawa była oświetlona dwoma oknami od południa i jednym od północy, to ostatnie okno było, jak się wydaje, późniejszego pochodzenia. Dachy, dachy-kopuły i zadaszenia były ostatnio kryte blachą, pierwotnie gontem, podobnie jak i nadokienniki.

Analizując strukturę cerkwi na podstawie istniejących fotografii, można domniemywać, że dzieje budowlane

zabytku były bardziej złożone od powszechnie dotąd przyjmowanych. Prezbiterium i nawa stanowią tu najstarszą, pierwotną część cerkwi, natomiast babińiec (różni go od pozostałych członów sposób zwęglowania, forma kopuły i dachu kryjącego tę kopułę, wymiary) został niewątpliwie wniesiony w okresie późniejszym, na miejscu poprzedniego, zbliżonego rozmiarami i bryłą do prezbiterium⁵.

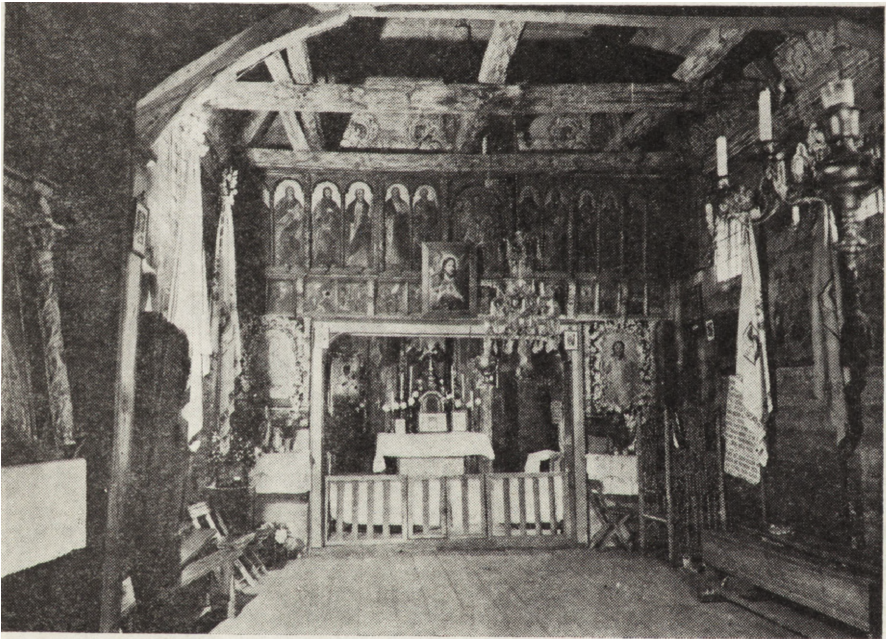
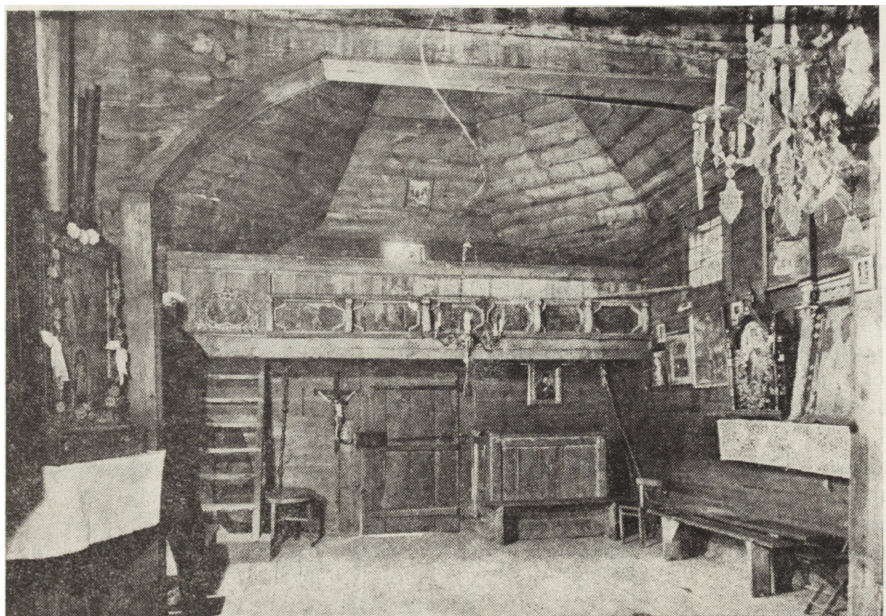
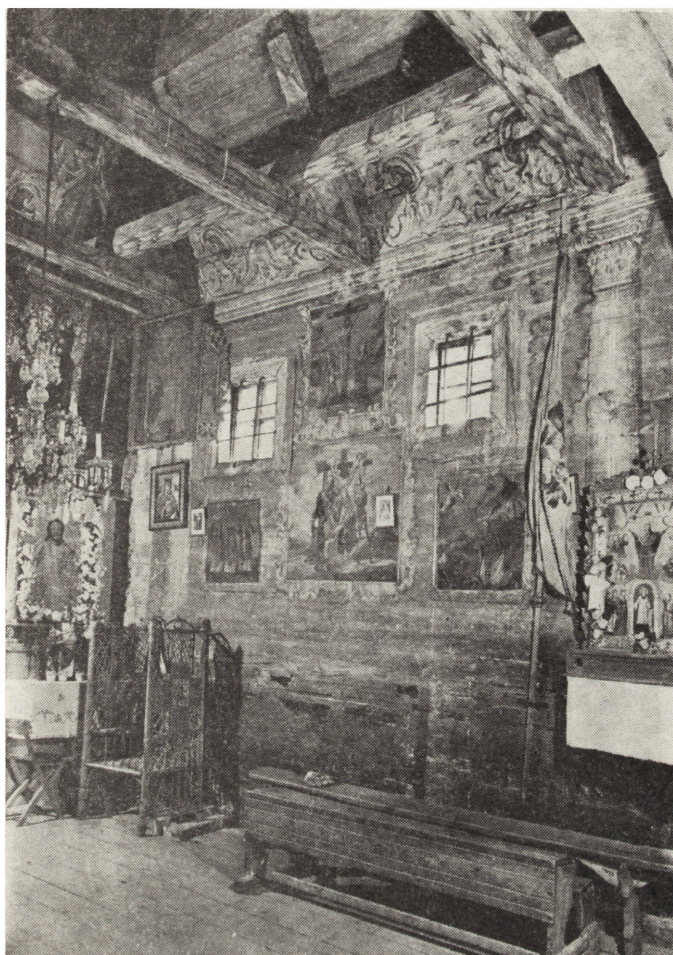
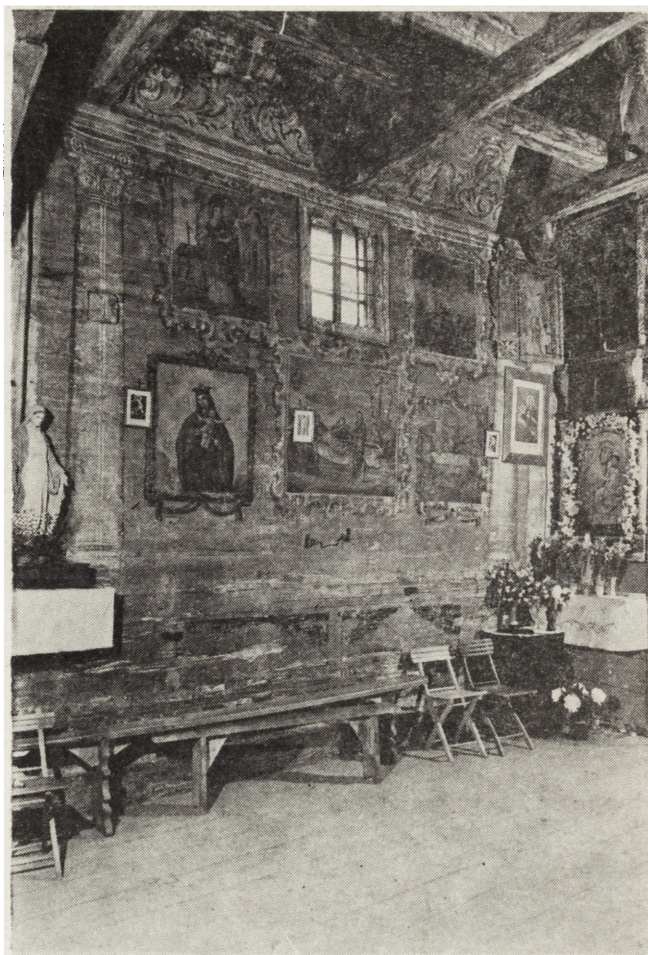
2. Zależe (d. Zaluże), dawna cerkiew greckokatolicka: A – fragment kopuły nawy; B – wnętrze – widok na ikonostas; C – wnętrze – widok na babiniec; D – wnętrze – ściana południowa; E – wnętrze – ściana północna (fot. J. Szandomirski, 1965; zbiory ODZ)

2. Zależe (f. Zaluże), a former Greek Catholic Uniate church: A – detail of the dome of the nave; B – interiors – view upon the iconostas; C – interiors – view upon the church porch; D – interiors – the south wall; E – interiors – the north wall

peckach, zrębowe namiotowe kopuły, kratownicowy system ściągów w nawie, zapewne połączony z zaczepami, dekoracyjne opracowanie wysuniętych belek), prezentowała, bez względu na czas, w którym powstała, najstarszą i niegdyś powszechnie występującą pomiędzy Dnieprem i Sanem odmianę drewnianej świątyni Kościoła Wschodniego. Drugim typem tej odmiany są cerkwie trójdzielne, jednokopułowe (jednowiercho-

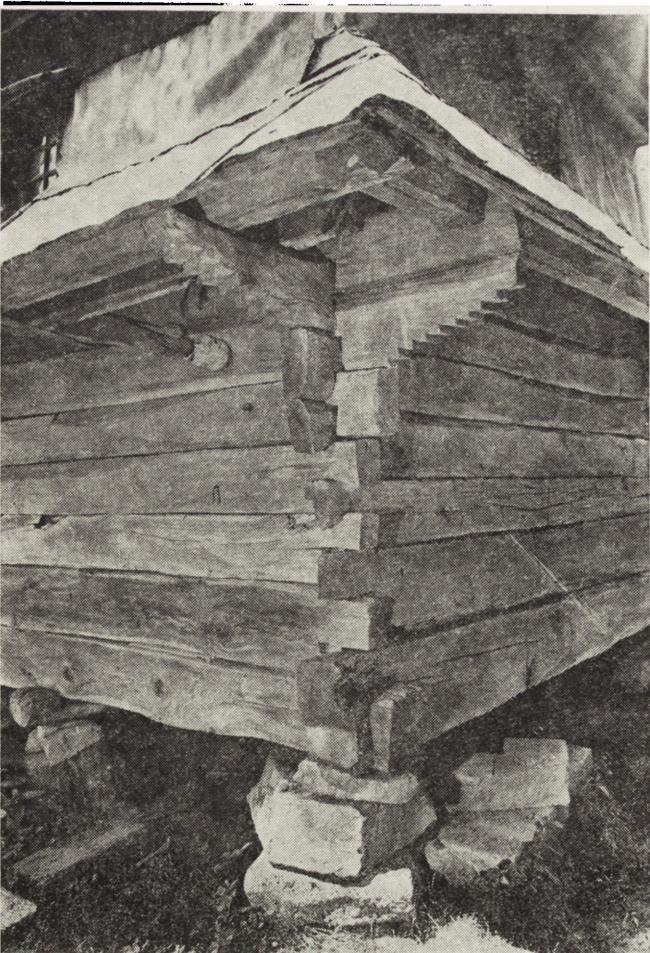
3. Załęże (d. Załuże), dawna cerkiew greckokatolicka: A – zaczepy nawy od południa; B – narożnik południowo-wschodni prezbiterium; C – narożnik południowo-wschodni nawy (fot. J. Szandomirski, 1965; zbiory ODZ)

3. Załęże (f. Załuże), a former Greek Catholic Uniate church: A – attachments of the nave from the south, B – a south-eastern quoin of the presbytery, C – a south-eastern quoin of the nave

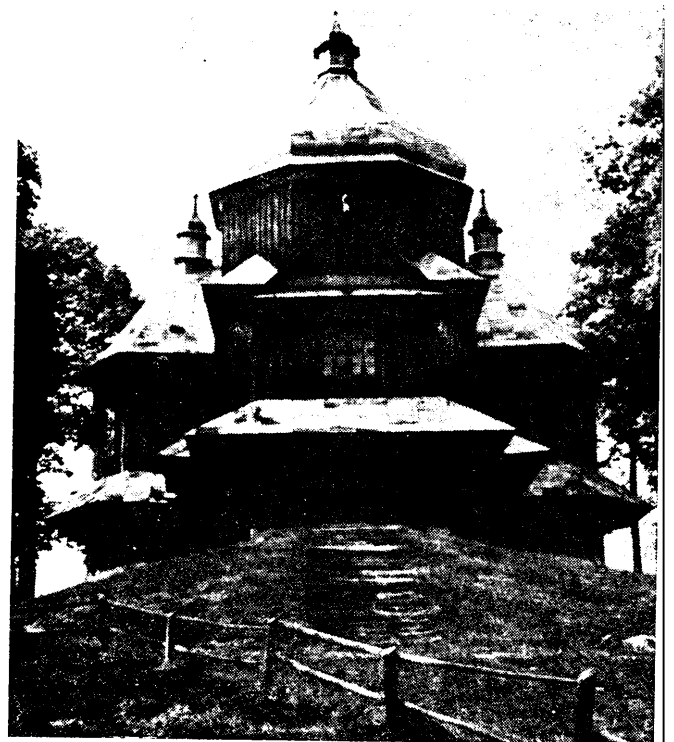
5. Lutowiska, dawna cerkiew parafialna greckokatolicka Św. Michała Archanioła; wzniesiona w 1898 r., widok od zachodu (fot. R. Brykowski, 1967)

5. Lutowiska, a former parish Greek Catholic Uniate church of St Michael Archangel, built in 1898, view from the west

Cerkiew w Lutowiskach, wzniesiona w 1898 r., reprezentowała jeden z kierunków narodowego stylu ukraińskiego w architekturze, prądu charakterystycznego dla poczynań twórczych elit polskich, ukraińskich, rosyjskich czy czeskich przełomu obu ostatnich stuleci. Kierunku, który na obszarach unickich usiłował połączyć nowatorstwo z miejscową tradycją.

w pierwszej połowie XVII w. przez Prawosławny Patriarchat Trzeciego Rzymu – tzn. do krzyża greckiego w rzucie i pięciu kopuł w bryle. Reprezentowany przez cerkiew w Lutowiskach wariant jednego z kierunków tego prądu stanowi ogólnie pośrednie. Cerkiew założona została wprawdzie na krzyżu greckim, ale w jego układzie mimo wszystko zachowano akcenty podłużne (nieco mniejsze ramiona boczne o świątyniach podobnie jak prezbiterium narożnikach, zakrystie), spotęgowane w bryle trzema okazałymi ośmiopłociovymi kopułami na wydatnych tamburach, usytuowanymi na osi wzdłużnej. Do „piątygławia” nawiązano wieńcząc dachy ramion bocznych niewielkimi pozornymi wieżyczkami latarniowymi, analogicznymi do pozornych latarni kopuł. Kierunek ten propagowano na omawianym obszarze usilnie. Świadczą o tym wzniesione w niedalekim od Lutowisk sąsiedztwie dwie bliźniacze cerkwie w miejscowościach Lipie (1900) i Bystre (1902). Od cerkwi w Lutowiskach różnią się one jedynie skalą i niektórymi drugorzędnymi szczegółami architektonicznymi.

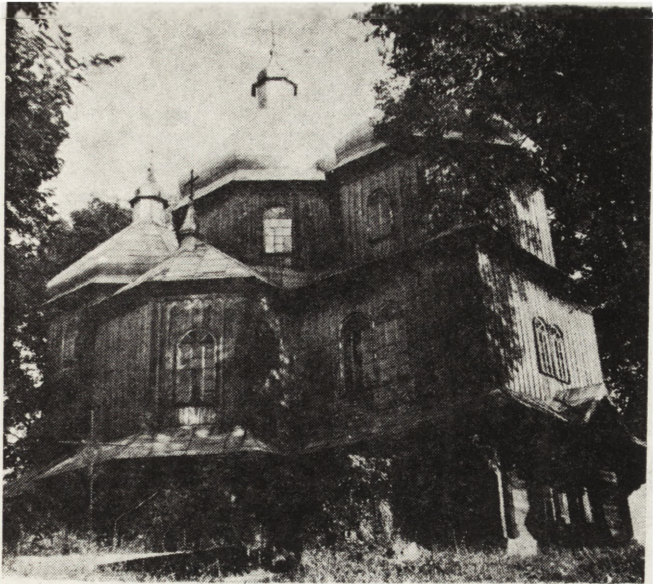
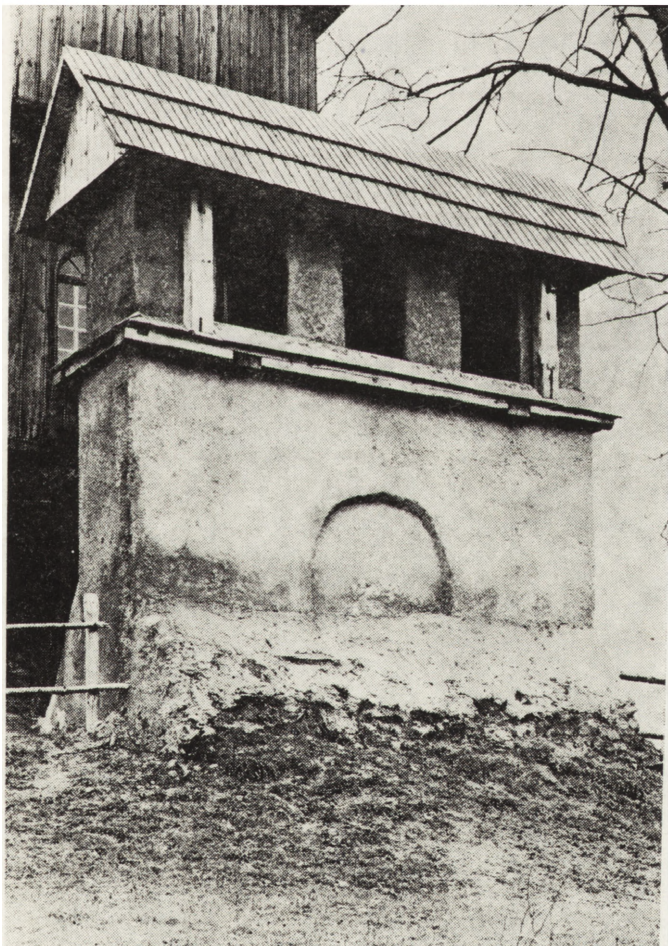
7. Lipie, dawna cerkiew parafialna greckokatolicka Matki Boskiej; wzniesiona w 1900 r.: A – widok od północnego zachodu (fot. R. Brykowski, 1955); B – bramka przy cerkwi (fot. R. Brykowski, 1955); C – bramka po remoncie (fot. W. Wolny, 1977; zbiory IS PAN)

7. Lipie, a former parish Greek Catholic Uniate Church of Our Lady, built in 1900; A – view from the north west, B – a gate by the church, C – a gate after the repair

została w 1980 r. Pozostała po niej jedynie parawanowa dzwonnica bramna z ubiegłego stulecia, remontowana przed 1977 r., z zatarciem cech zabytku.

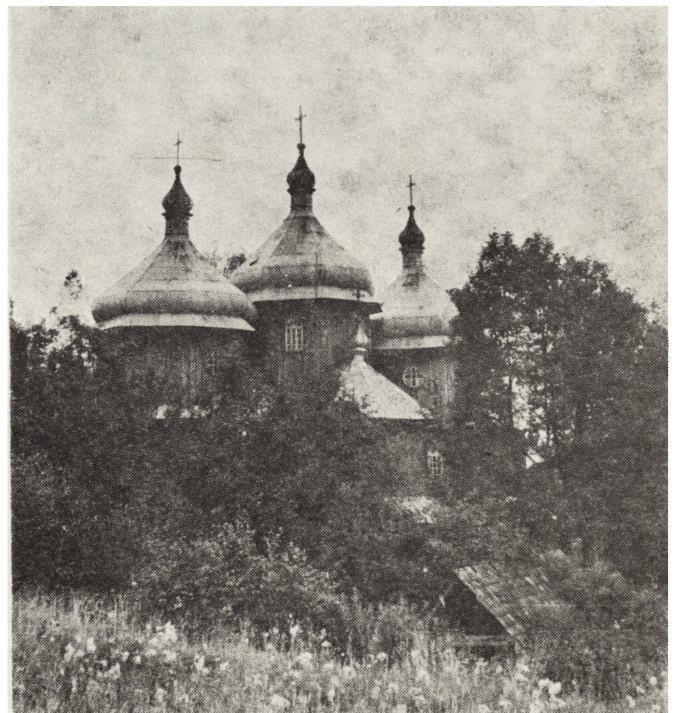
8. Paniszców, dawna cerkiew parafialna greckokatolicka Św. Paraskewy; wzniesiona w 1925 r., widok od północnego wschodu (fot. R. Brykowski, 1955)

8. Paniszców, a former Greek Catholic Uniate church of St Paraskeva, built in 1925, view from the north east

(woj. krośnieńskie), wzniesiona w 1925 r., a rozebrana w 1980 r. Tej rozbiorce zażądał już w 1973 r., gdy za- bytek można było jeszcze uratować, ówczesny naczel- nik pow. bieszczadzkiego i zarazem wicewojewoda rze- szowski. Była to cerkiew założona na rzucie krzyża z prezbiterium i ramionami bocznymi o ściętych naro- żach oraz z trzema kopułami na wysokich ośmiobocz- nych tamburach umieszczonych w układzie wzdłużnym. Boczne ramiona pokryte były rodzajem półstożkowych dachów opartych o środkowy tambur i zwieńczonych poziomą latarenką z cebulastym hełmem. Układ wzdłuż- ny cerkwi podkreślał środkowy tambur wyższy od boc- znych. Była ona ostatnim ogniwem w łańcuchu wznos- zonych na tym terenie cerkwi łączących poszukiwanie form stylu narodowego z miejscową tradycją.

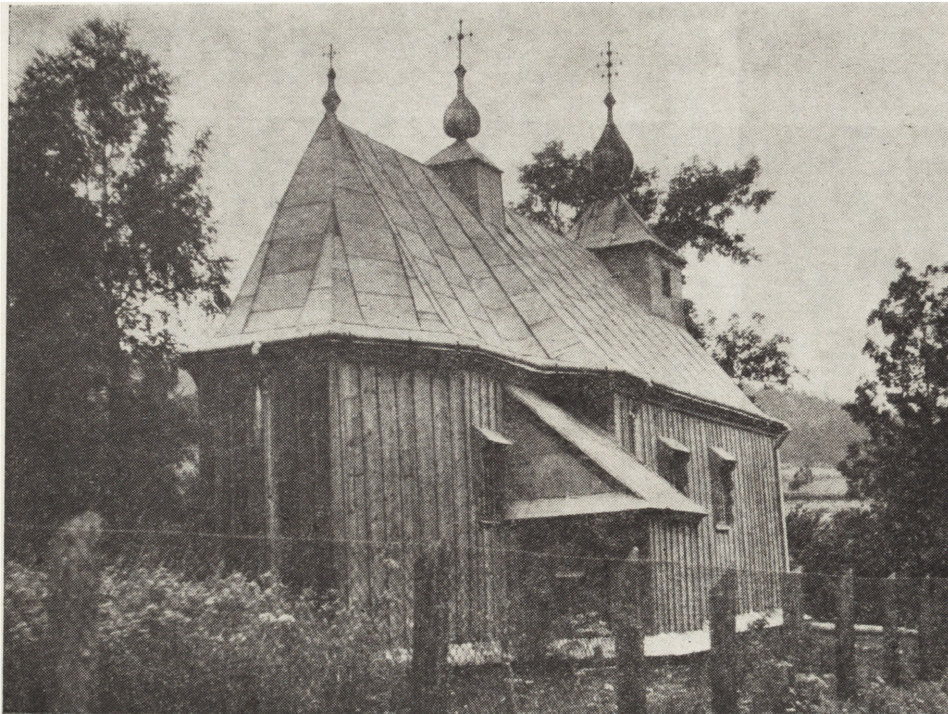
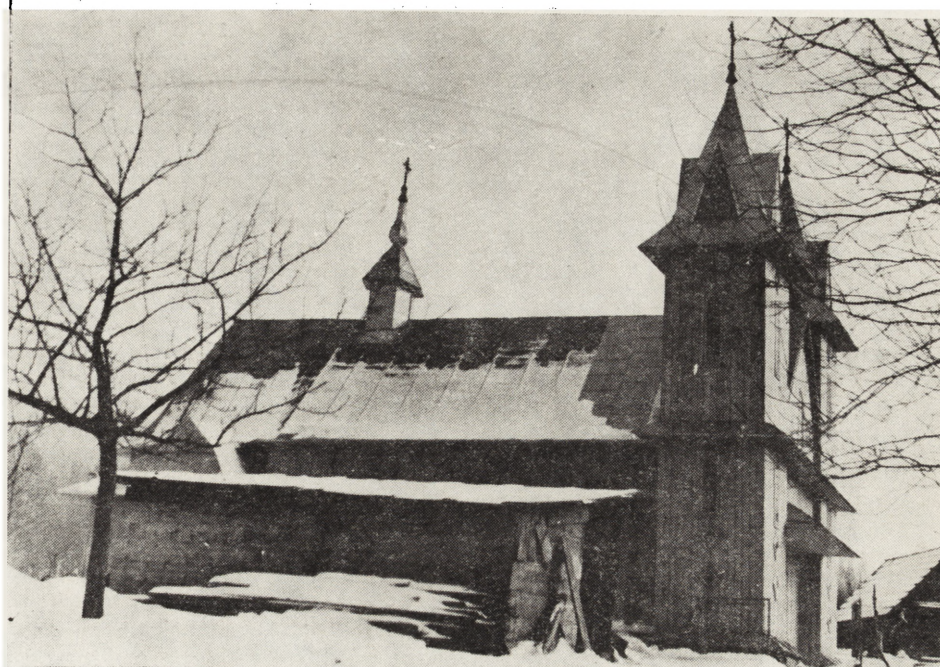
9. Roztoki Dolne, dawna cerkiew filialna Św. Michała Archanioła; wzniesiona ok. 1830 r.: A – widok od północnego wschodu (fot. R. Brykowski, 1955); B – widok od południa (fot. R. Brykowski, 1955); C – cerkiew po rozbudowie w 1983 r. (fot. B. Martyniuk, 1984)

9. Roztoki Dolne, a former branch church of St Michael Archangel, built in ca 1830: A – view from the north east, B – view from the south, C – the church after its expansion in 1983

nym do skromnego łacińskiego kościoła drewnianego. Była to świątynia charakterystyczna dla przejściowego obszaru lemkowski-bojkowskiego, w przeszłości dość intensywnie nasyconego etniczną grupą polską. Archi- tektura sakralna tego regionu wciąż czeka na opra- cowanie. Warto w tym miejscu przytoczyć opis zabytku zamieszczony w *Katalogu Zabytków Sztuki*: „Drewnia- na, konstrukcji zrębowej, oszalowana. Trójdzielna, z babińcem nie wyodrębnionym w bryle. Prezbiterium na rzucie zbliżonym do kwadratu, zamknięte trójbocznie z zakrytą od pn. Nawa szersza prostokątna, w jej przedłużeniu babińiec. Wewnątrz stropy. Zewnątrz pod- murówka osłonięta fartuchem z blachy. Dachy pobite blachą, dwuspadowy, od wsch. trójspadowy, nad za- krytą pulpitowy. Niska wieża konstrukcji zrębowej, obita blachą, wtopiona w dach nad babińcem; dach namiotowy zwieńczony banią z krzyżem”¹⁰.

W czasie ostatniego remontu zabytku, dokonanego w 1983 r., nobilitowano go do rangi okazałej dwumie- żowej, prawie katedralnej świątyni. Komentarz wydaje się zbyteczny, może natomiast zainteresować jedynie fakt (podobnie jak w wypadku świątyni w Lutowi- skach-Dwerniku), czy remont ten wykonany został przy dofinansowaniu ze strony Urzędu Konserwatorskiego. Być może stworzono tutaj, podobnie jak w Dwerniku, nowe wartości ale nie jest to działalność mająca co- kolwiek wspólnego z ochroną i zachowaniem narodo- wych dóbr kultury.

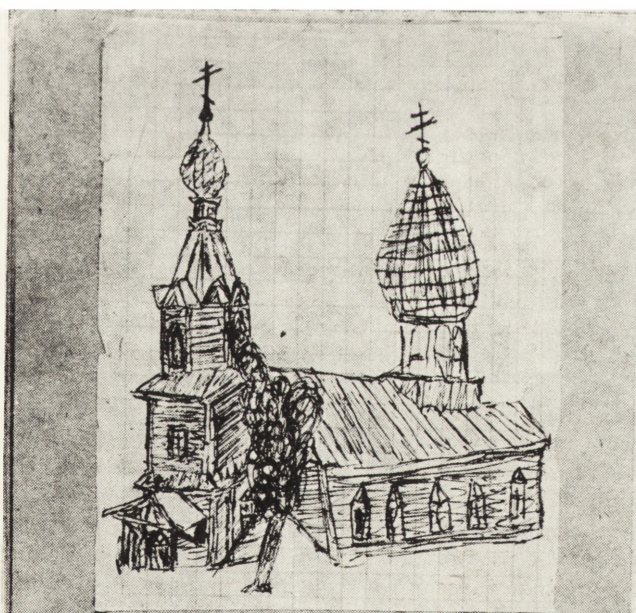
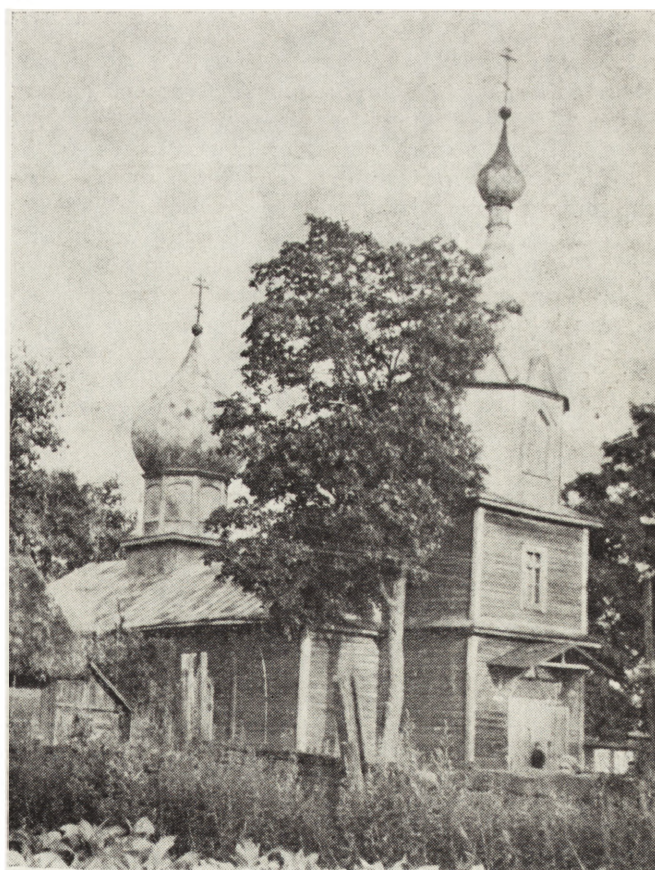
10. Pogorzelec, dawna cerkiew starowierców, z drugiej połowy XIX w.: A – rysunek wyk. przez Mariusza Staszaka (fot. W. Wolny, 1984; zbiory IS PAN); B – widok od północnego zachodu (fot. W. Kowalski, 1978)

10. Pogorzelec, a former Uniate church of Old Believers, from the 2nd half of the 19th cent.: A – drawing made by Mariusz Staszak, B – view from the north west

6. W 1984 r. Komisja Opieki nad Zabytkami Sztuki Cerkiewnej przy Zarządzie Głównym Towarzystwa Opie- ki nad Zabytkami ogłosiła konkurs pt. „Zabytki sztuki cerkiewnej w rysunkach dzieci”. Wśród nadesłanych prac znalazł się rysunek drewnianej cerkwi starowier- ców ze wsi Pogorzelec (woj. suwalskie), datowanej na drugą połowę XIX w.¹¹ Zamieszczony pod rysunkiem przez dwunastoletniego uczestnika konkursu Mariusza Staszaka opis zastępuje wszelki komentarz¹². Dodać tylko można, że cerkiew ta według informacji posia- danych przez Komisję została „przeniesiona” do mie- scowości Giby pod Sejny z przeznaczeniem na świą- tynię łacińską. Tak ładnie i zgodne z postulatami kon- serwatorskimi wyglądało w zaleceniu, ale na nowym miejscu wygląda nieco inaczej.

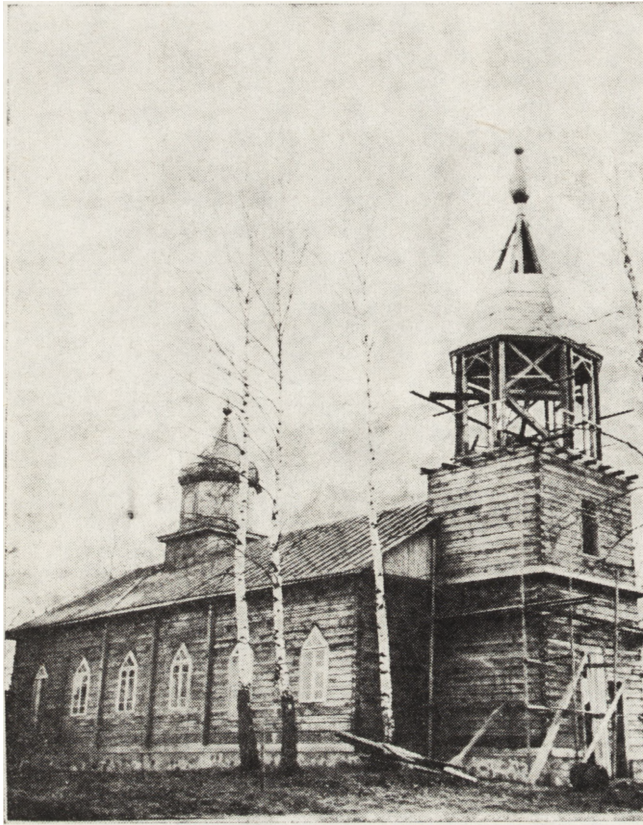
11. Giby, dawna cerkiew po przeniesieniu z Pogorzela (fot. W. Kowalski, 1983)

11. Giby, a former Uniate church after its transfer from Pogorzelec

6. A wooden Uniate church, dating back to the 2nd half of the 19th century, transferred from Pogorzelec to Giby upon the permission of conservators have also been subjected to major alterations.
