Restytucja wnętrz sal historycznych Zamku Królewskiego

Ochrona Zabytków 40/1-2 (156-157), 108-117

RESTITUCJA WNĘTRZ SAL HISTORYCZNYCH ZAMKU KRÓLEWSKIEGO

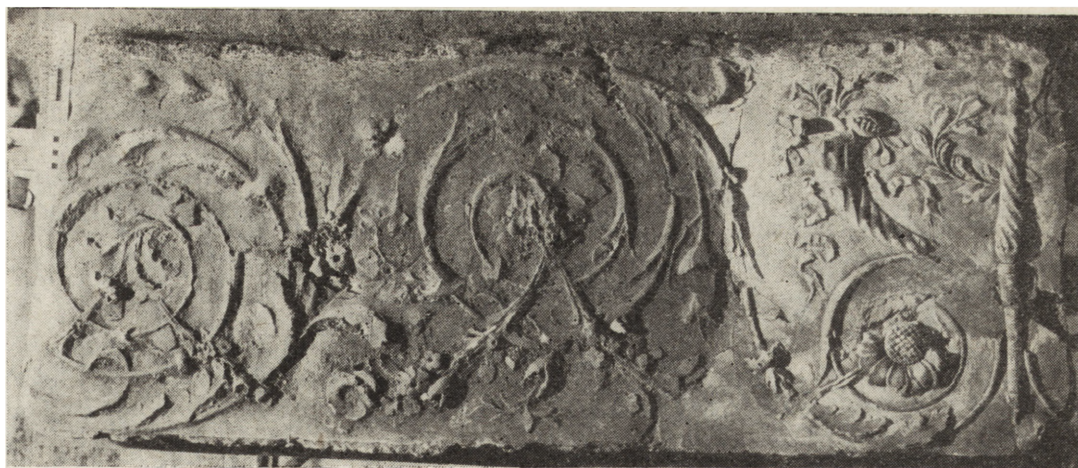
1. Sala Tronowa, faseta, oryginalny fragment motywu z wicią roślinną – stan przed konserwacją (fot. K. Kowalska)

1. The Throne Room, facette, an original detail of the plant motif – condition before conservation (fot. K. Kowalska)

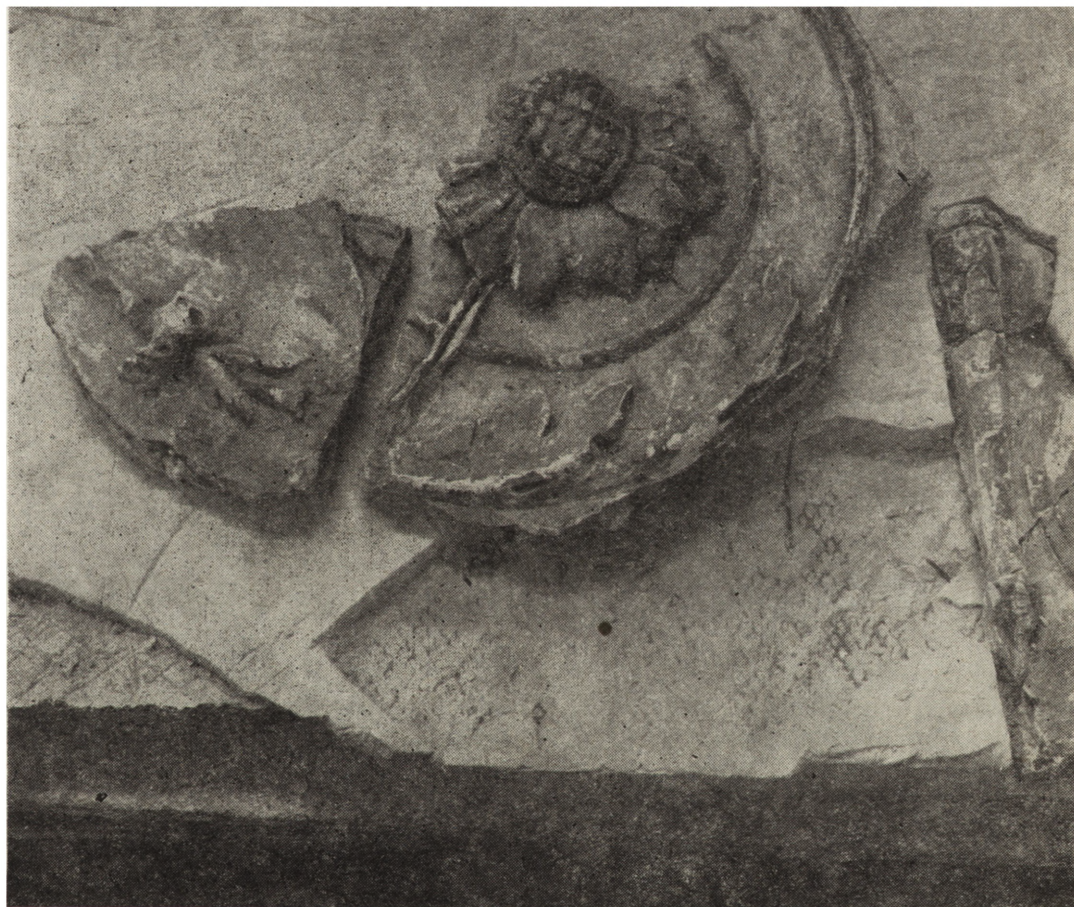
2. Sala Tronowa, fragment dekoracji fasety w trakcie przenoszenia na nowe podłoże (fot. A. Stasiak)

2. The Throne Room, part of the decoration of the facette during the transfer on a new base (fot. A. Stasiak)

Generalne założenia konserwatorskie przewidywały wbudowanie ocalałych elementów sztukatorskich. W wypadku detali architektonicznych, zarówno ze względów technicznych, jak i estetycznych, zdecydowano się na wycięcie elementów dekoracyjnych, które po wzmocnieniu struktury, sklejeniu i uzupełnieniu ubytków wklejono na nowe stałe podłoże. Najwięcej trudności wystąpiło przy dużych detalach rzeźbiarskich (np. fragmenty fasety z dekoracją roślinną z Sali Tronowej, kasetony z fasety i supraporty z Sali Rycerskiej). Do każdego elementu podchodzono indywidualnie, choć metoda była wspólna. Zilustruję ją na przykładzie dekoracji z fasety Sali Tronowej. Rekonstrukcję motywów wici roślinnej w formie arabeski (dł. 7 m) przeprowadzono na rysunkach warsztatowych w skali 1:1 lokalizując zachowany fragment. Miejsce to oznaczono również na fasacie. Tu należy dodać, że obecna faseta oparta jest na podwieszanej do sufitu siatce konstrukcyjnej obejmującej dwie krzywizny pionową i podłużną, a grubość narzutu nie przekracza 5 cm. Oryginalny fragment dekoracji wykonany został w narzu-

cie wapienno-gipsowym na podłożu wapienno-piaskowym z wyprawą gipsową (grubość do 16 cm). Przygotowano więc płycinę gipsową, dokładnie odpowiadającą krzywiznom wyznaczonego miejsca i zabrojoną ocynkowaną siatką Ledóchowskiego. Następnie stopniowo odcinano fragmenty oryginalnej dekoracji (do grubości około 4 cm) po linii pęknięć i przenoszono na przygotowane podłoże, w wycięte odpowiednie gniazda. Przeniesione fragmenty mocowano nierdzewnymi drucikami poprzez lico do siatki w podłożu podlewając gipsem. Ubytki dekoracji uzupełniano techniką narzutową. Następnie w podobny sposób zamontowano całość w wyznaczonym na fasacie miejscu, mocując całą płycinę do siatki konstrukcyjnej. Dalsze zabiegi konserwatorskie na zachowanych powierzchniach złożonych przeprowadzono w trakcie prac pozłotniczych na całej dekoracji. Ogółem wbudowano 262 oryginalne elementy sztukatorskie i rzeźbiarskie o łącznej powierzchni około 4900 dcm².

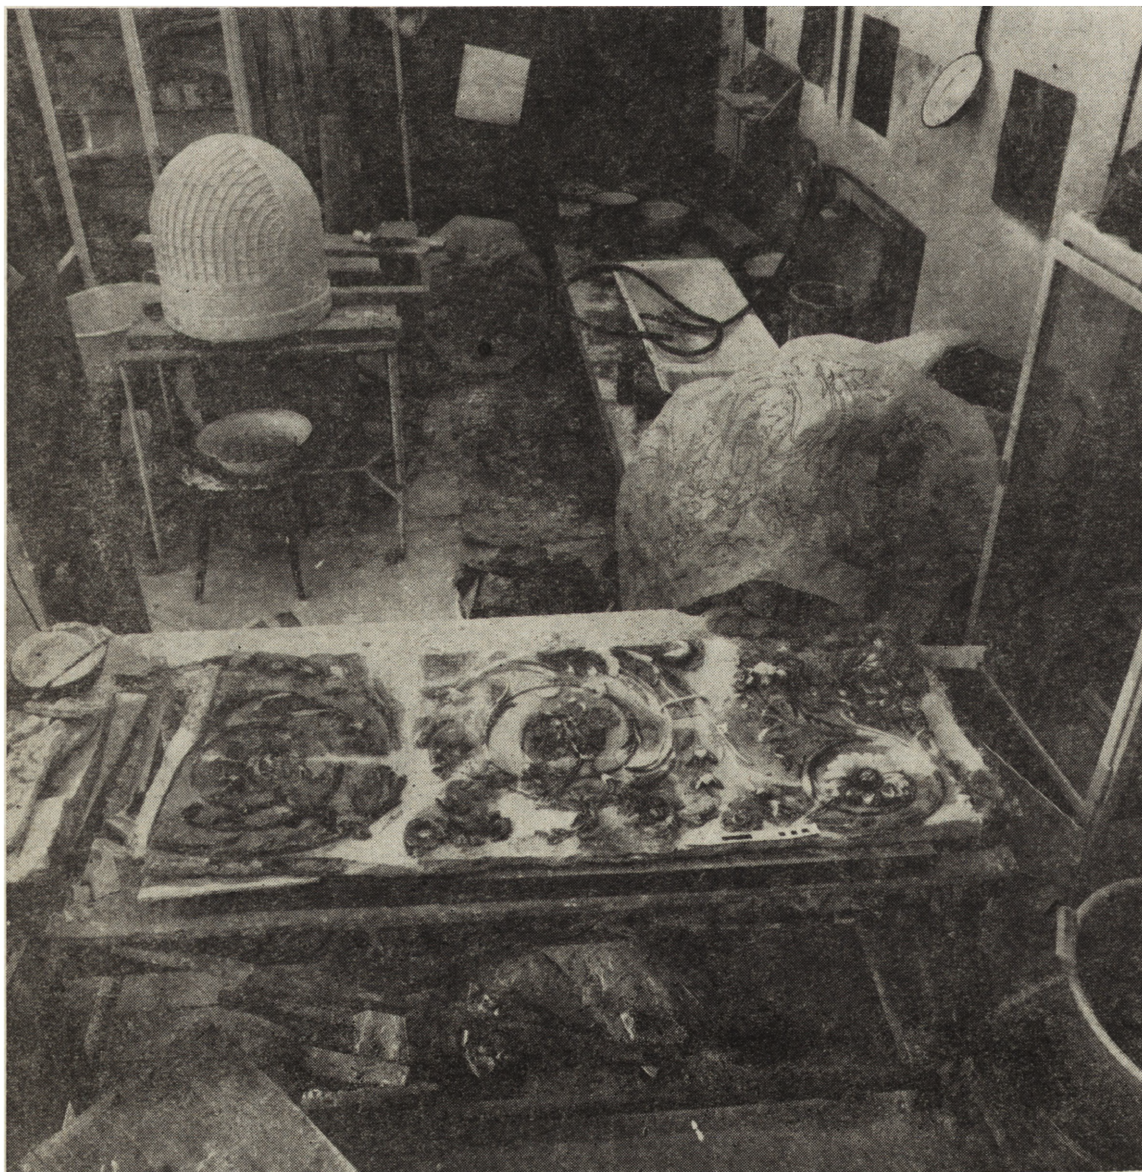
3. Wnętrze pracowni modelarzy. Na pierwszym planie fragment dekoracji fasety Sali Tronowej. Oryginalne fragmenty przeniesione na nowe podłoże – w głębi model osłony reflektora oraz model kasetonu do Sali Rycerskiej (fot. A. Stasiak)

3. Modellers' workshop – inside. In the foreground – part of the decoration from the facade of the Throne Room; in the back – a model of the reflector's shield and model of the caisson for the Knights Room

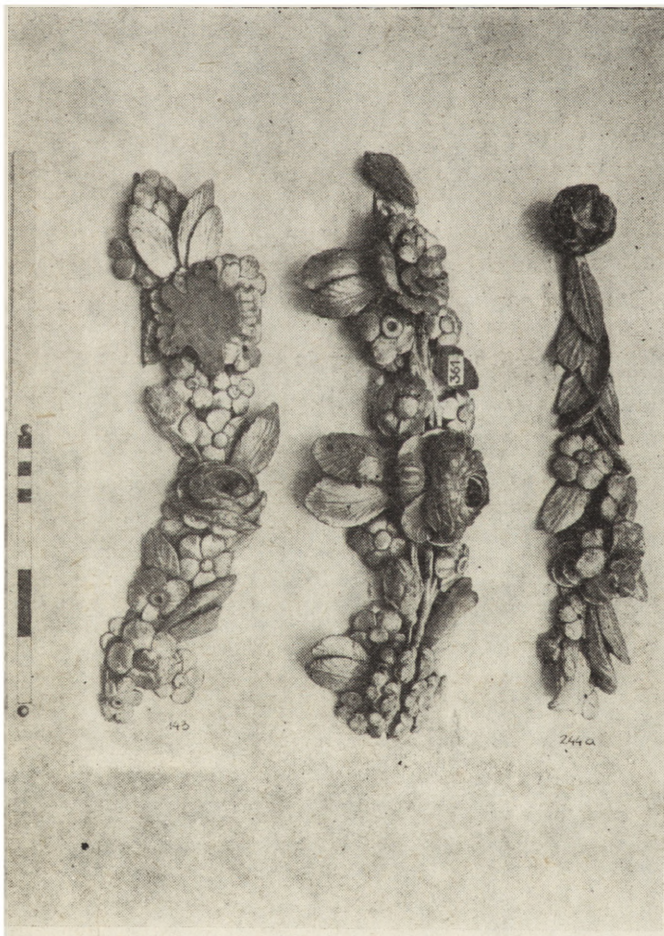
7. Sypialnia Królewska, oryginalne fragmenty girlandy – stan przed konserwacją (fot. W. Wawrzonowski)

7. The Royal Sleeping Room. Original parts of the festoon – condition before conservation

Zachowane fragmenty snycerki oczyszczono wstępnie, zabezpieczono odspojone grundy i złoczenia zastrzykami POW w dyspersji wodnej oraz przeprowadzono dezynfekcję nasączając „Antoxem” od strony odwroci. W oparciu o dokumentację projektową, archiwalne materiały fotograficzne i zachowane fragmenty wykonano modele gipsowe całościowych dekoracji snycerskich z uwzględnieniem występujących profilowań. Na modelach tych zaznaczono lokalizację zidentyfikowanych fragmentów. Rekonstrukcję snycerki wykonano głównie w drewnie lipowym, sezonowanym, wmontowując oryginalne fragmenty za pomocą klinów lub na „jaskółczy ogon”, flekując drobne ubytki i łącząc na klej zwierzęcy. Ocalałe fragmenty stanowiły również wzór do wykonania rekonstrukcji brakujących elementów wystroju. Liczbę i asortyment rekonstruowanych detali określały projekty techniczne wnętrza. Powierz-

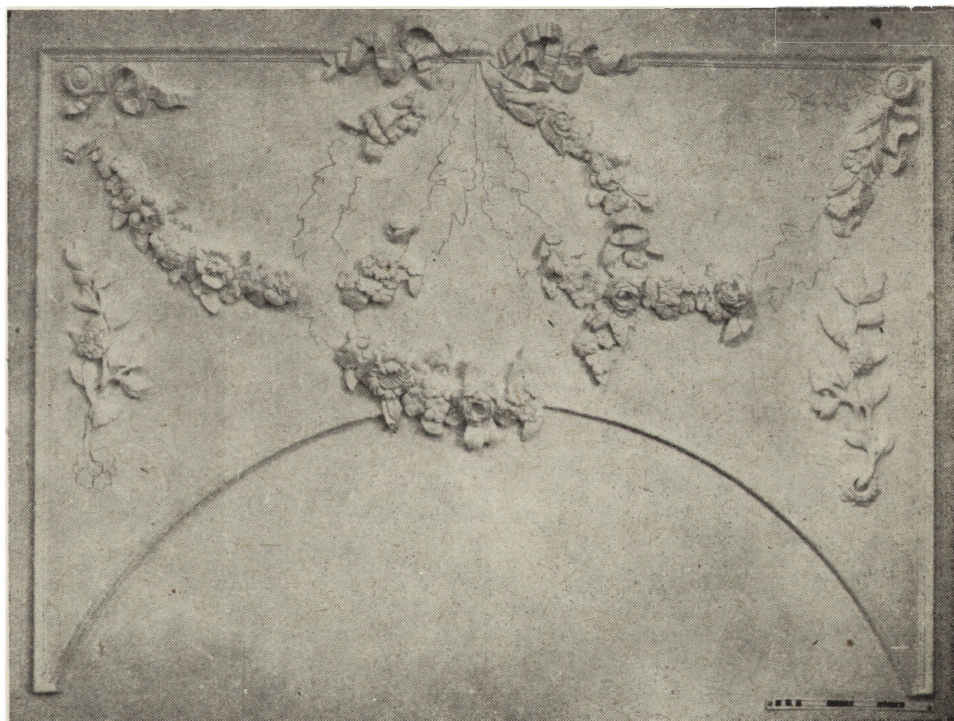
8. Sypialnia Królewska, model gipsowy kompozycji snycerskiej (fot. D. Tymińska)

8. The Royal Sleeping Room. A model in gypsum of the wood-carving composition

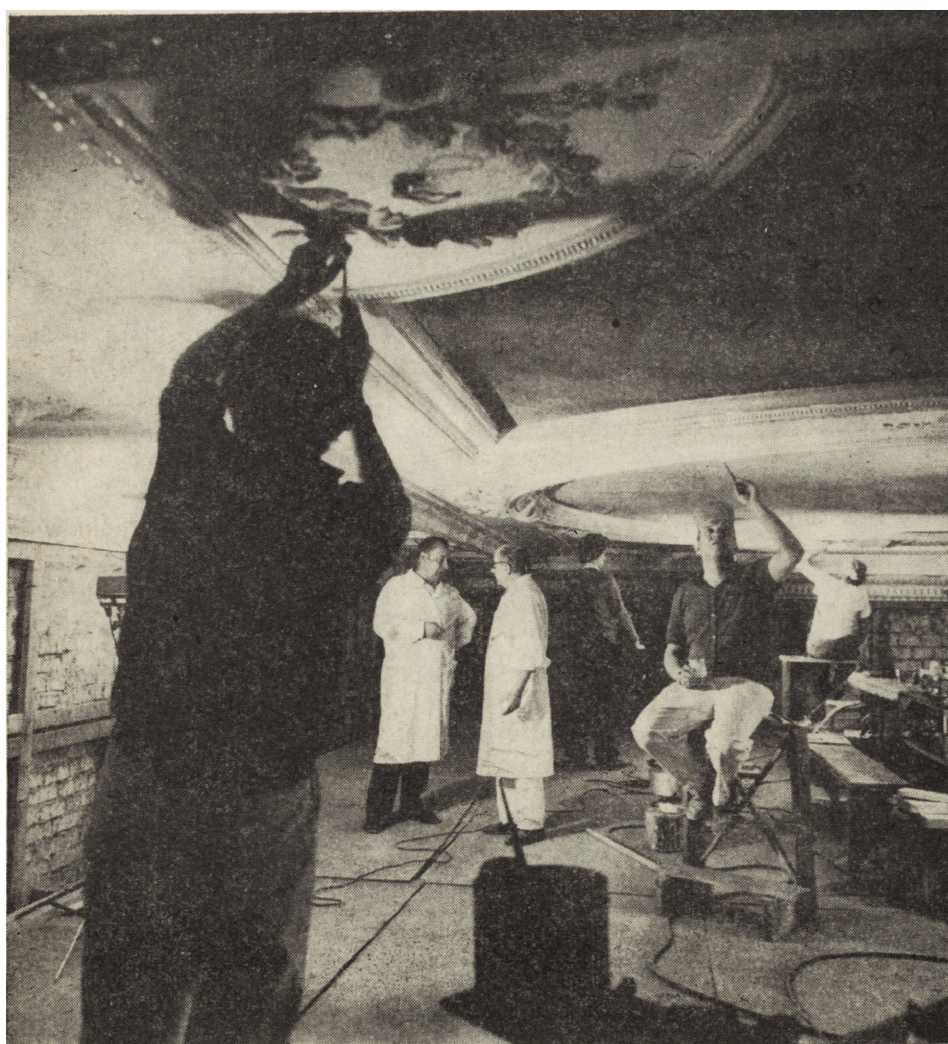
14. Sala Audiencyjna, prace pozlotnicze (fot. M. Stankiewicz)

14. Audience Room, ceiling during gilding work

Drewno: impregnacja klejowa dwukrotna lica i odwrocia. Złocenia na poler: gruntowanie kredowo-klejowe 7–10-krotne, szlifowanie 2-krotne (na mokro i sucho), przeklejenie, pulmentowanie (balus czerwony) 4–6-krotne, polerowanie, położenie złota na wódkę, polerowanie agatem. Złocenia na mat: gruntowanie 5–6-krotne, szlifowanie dwukrotne, szellakowanie 3-krotne, położenie mikstionu z barwnikiem, położenie folii złotej, matowanie 2–3-krotne kleikiem.

Gips: technologie podobne, lecz ze względu na chłonne i miękkie podłoże wymagane było utwardzenie, szlifowanie i wyrównanie powierzchni odlewów sztukatorskich.
