Prace konserwatorskie i rekonstrukcja malowideł na złocie w Gabinetcie Konferencyjnym

Ochrona Zabytków 40/1-2 (156-157), 127-132

1987

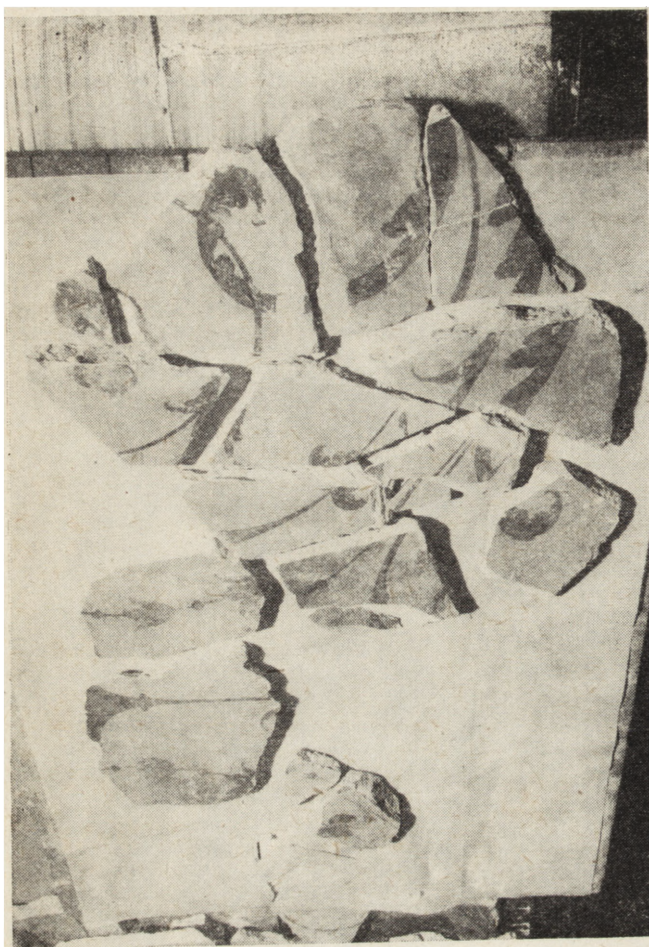
1. Fragmenty rozbitej polichromii zdjętej ze ściany w 1940 r. (fot. R. Kazimierski)

1. Parts of the broken polychromy, removed from the wall in 1940

Poszczególne fragmenty polichromii miały różną wielkość (od bardzo drobnych elementów do 0,30 m²). Były one zabrudzone gipsem, spęcherzone. Miały też liczne ubytki warstwy malarskiej i złocień o zdeintegrowanym podłożu. Układano je, posługując się zdjęciami archiwalnymi, w prostokątne kompozycje przystosowane do ekspozycji. Najwięcej zachowało się fragmentów kompozycji plafonowej.

Program prac konserwatorskich obejmował: oczyszczenie z brudu, przytwierdzenie łusek i pęcherzy warstwy malarskiej przy użyciu POW w dyspersji wodnej, następnie zabezpieczenie lica malowidła trzema warstwami bibułki japońskiej, naklejonymi na 10-procentowy wodny roztwór metylcelulozy, warstwą gazy i papieru pakowego. Po zabezpieczeniu lica usunięto zabezpieczenia odwrócić, scieniając warstwę podłoża malowideł do grubości 2 cm przy użyciu piły do dre-

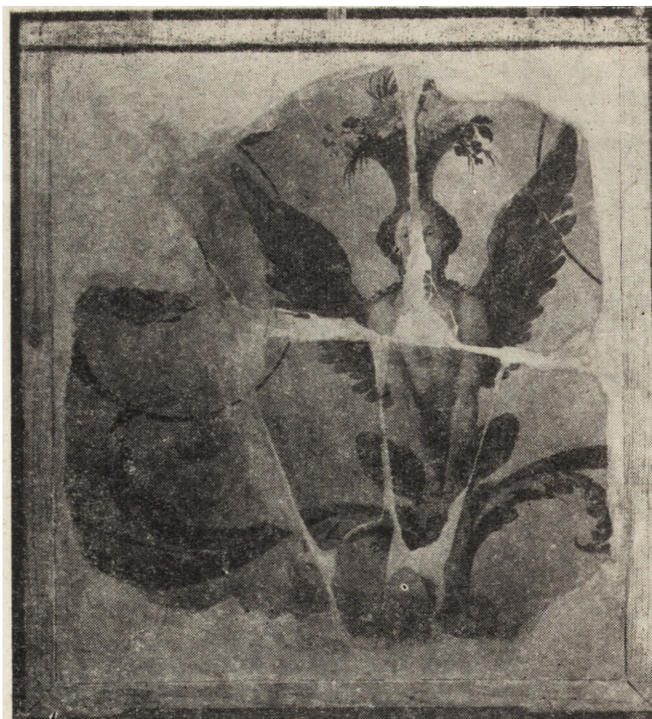
2. Fragment oryginalnej polichromii Plerscha zabezpieczonej w 1969 r. (fot. W. Górski)

2. Part of the original polychromy by Plersch, secured in 1969

Wykonano rysunki kompozycji w skali 1:1 na kalkach i według nich układano kawałki ocalałej polichromii na tafli szklanej licem do dołu. Poszczególne fragmenty kompozycji, okolone ramą z listew drewnianych z rozpiętą ocynkowaną siatką metalową, zalano gęstym gipsem do grubości ok. 4–5 cm, tak aby siatka znalazła się w połowie grubości podłoża. Ubytki od strony lica uzupełniono zaprawą z kredy i alkoholu poliwinylowego. Po opracowaniu podłoża ubytki złota uzupełniono złotem płatkowym dukatowym na mikstion; ubytki farby uzupełniono farbami olejno-żywicznymi. W kompozycjach *en grisaille* usunięto niewłaściwe kity parafinowe i przemalowania z okresu konserwacji w latach 1919–1923, a następnie wykonano zabiegi konserwatorskie i rekonstrukcję jak wyżej.

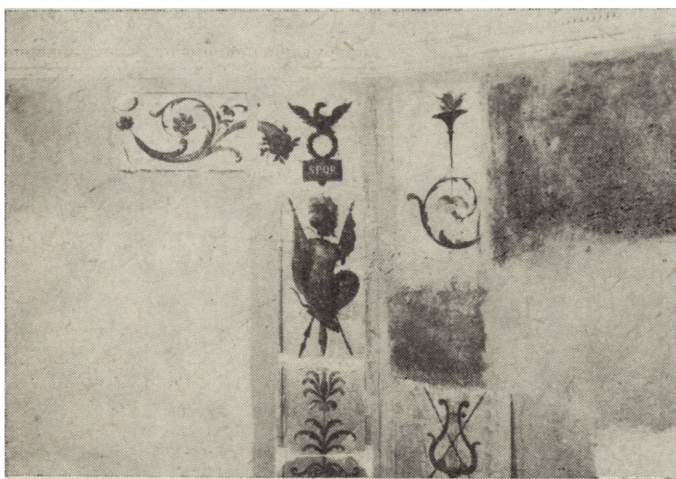
6. Fragment dwóch ścian Gabinetu Konferencyjnego po wmontowaniu ocalałych elementów malowidła (fot. A. Stasiak)

6. Detail of the two walls in the Conference Room after putting in the preserved elements of the painting

Wyrysowano też skalowane fragmenty kompozycji. Do rekonstrukcji brakujących fragmentów ornamentu i przedstawień figuralnych (postacie alegoryczne i zwierzęce) szukano analogii w zachowanych malowidłach Plerscha. Ponieważ niektóre kompozycje malowane na ścianach były symetryczne, posługiwano się przy rekonstrukcji rysunku analogicznymi zachowanymi elementami z danej ściany. Przy murowaniu i tynkowaniu ścian Gabinetu przewidziano miejsca, w których miały być wmontowane zachowane „murki”. Tworzyły one wnęki w ścianach o głębokości 6 cm. Elementy z oryginalnym malarstwem zostały umocowane w ścianach za pomocą kotew mosiężnych o średnicy

8 mm, zróżnicowanych w kształcie (haki, kotwy z zawleczkami, pręty) w zależności od ich umiejscowienia między, pod i nad „murkami” oraz po bokach. Otwory nawiercano w odpowiednich miejscach w ścianie i w „murkach”. W „murkach” umocowano kotwy zalewając otwory gipsem; kotwy boczne – z zawleczkami, kotwy dolne podtrzymujące „murki” – w kształcie haków. Po założeniu haków i wytyczeniu pionów i poziomów „murki” wzmacniano gipsem, wypełniając wolną przestrzeń z tyłu warkoczami pakul. Przestrzenie
