# Adam Pulikowski

## Problemy konstrukcyjne i nadzór autorski

Ochrona Zabytków 40/1-2 (156-157), 80-95

1987

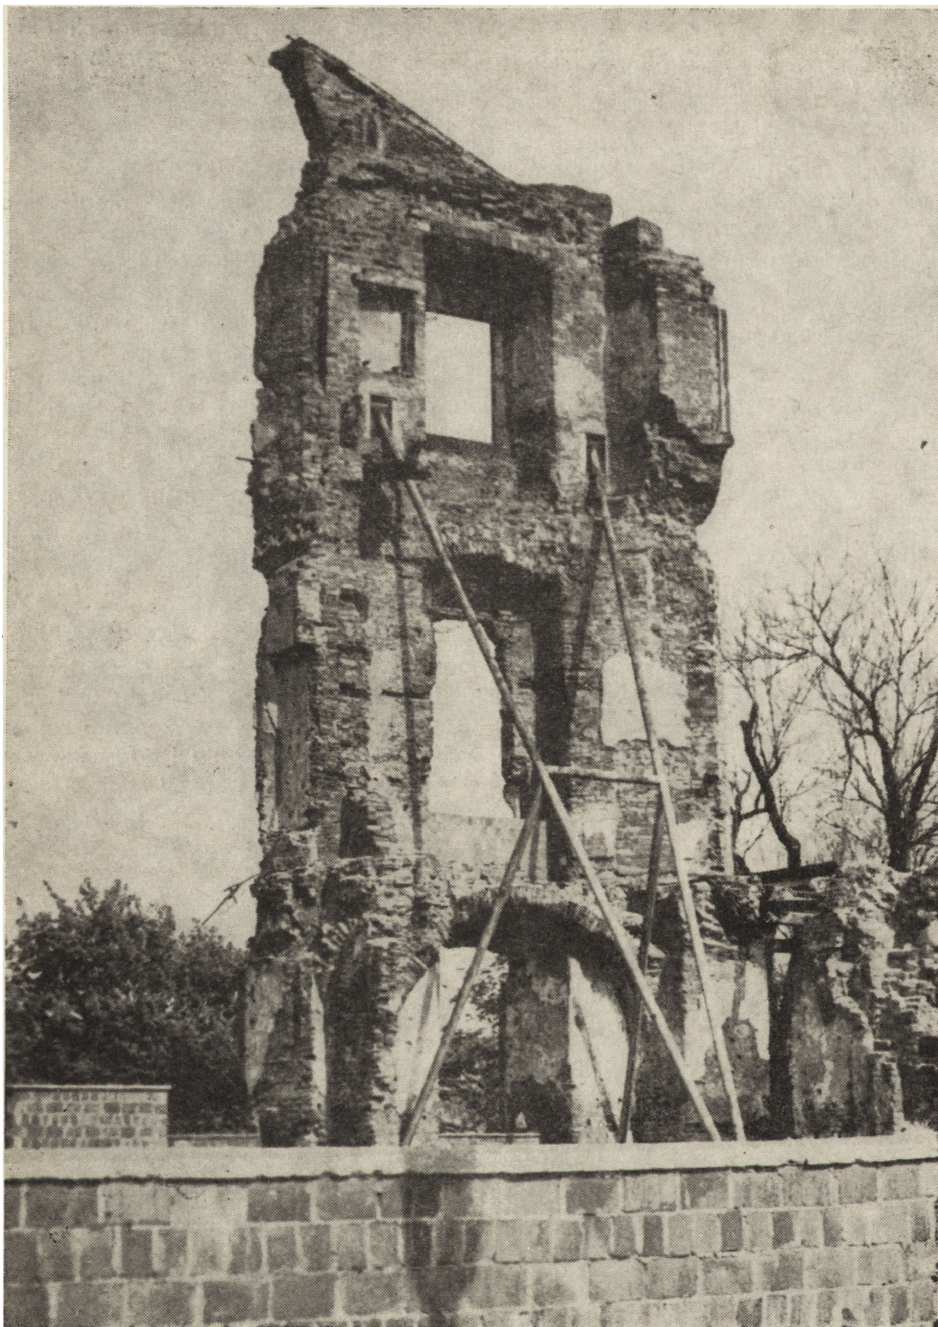
1. Zachowany w pełnej wysokości lewy ryzalit skrzydła saskiego zabezpieczony przed zniszczeniem specjalną konstrukcją z rur stalowych (fot. A. Lubicz-Lisowski)

1. The left projection, preserved in its full height, of the Saxon wing, protected against destruction with a special steel pipe construction

zwany „sterczyną”, wzmocniono konstrukcją stalową. Pełnił on funkcję pomnika-świadka dokonanych zniszczeń.

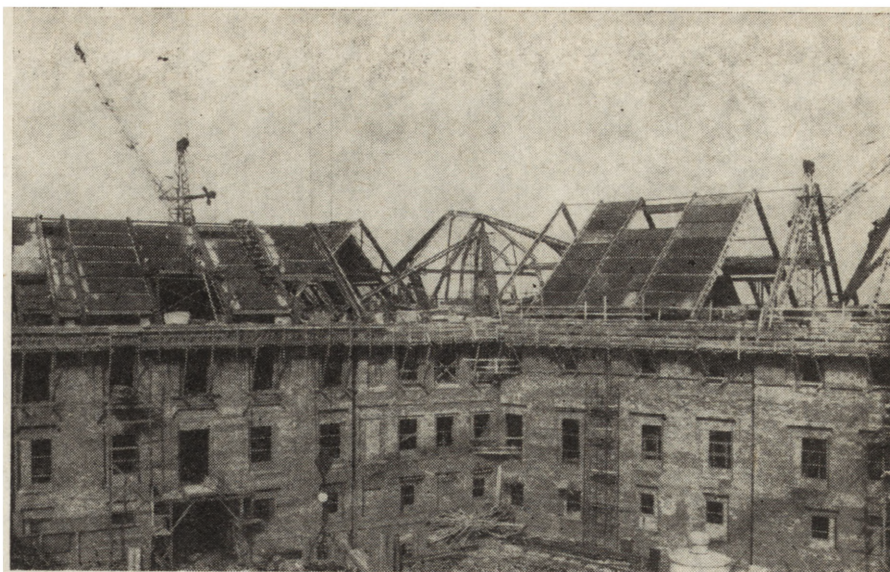
8. Dachy skrzydła saskiego i północnego w okresie montażu prefabrykowanych płyt ceramiczno-żelbetonowych na konstrukcji stalowej. W głębi widoczna stalowa konstrukcja dachu nad Salą Balową (fot. A. Pulikowski)

8. Roofs of the Saxon and north wing at the time of assembling prefabricated ceramic and concrete tiles on the steel construction. In the background to be seen a steel construction of the roof over the Ball Room

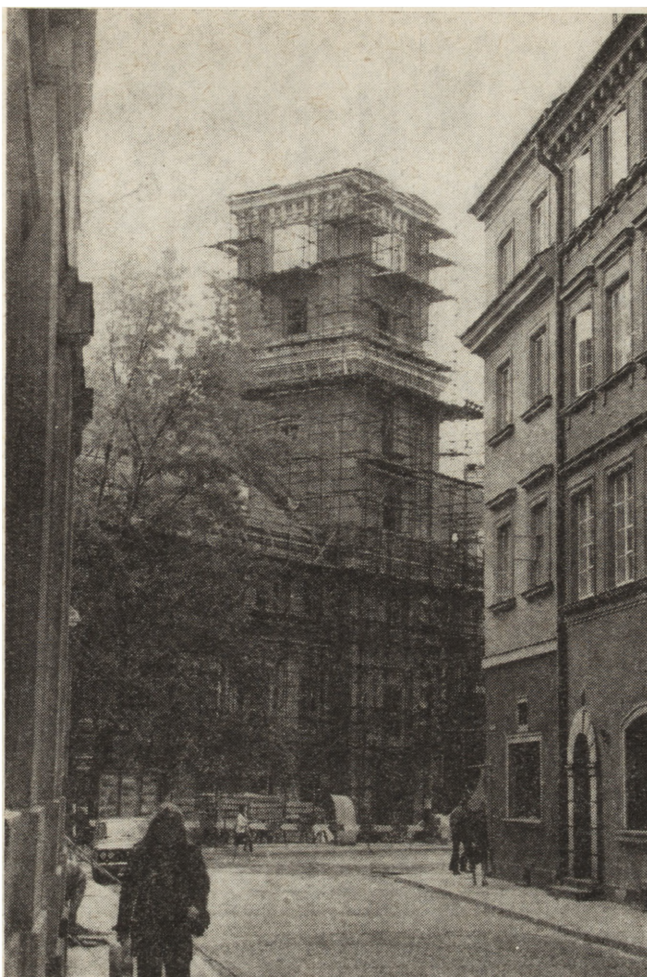
10. Mury Wieży Zegarowej z osadzonymi tarczami zegara gotowe do montażu hełmu (fot. A. Pulikowski)

10. Walls of the Clock Tower with the set-in clock faces, ready for the assembling of the cupola

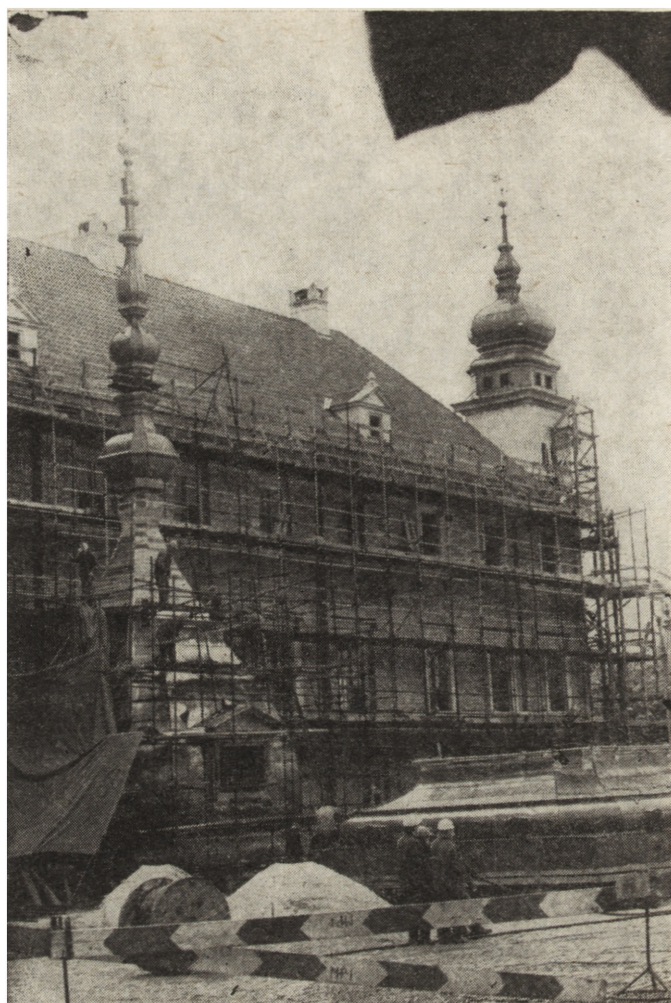
13. Ukończony całkowicie helm Wieży Zegarowej czeka na podniesienie dźwigiem. Obok budynku widać wyższą część, a z prawej dolną część helmu. Mały helm narożny został już zamontowany (fot. A. Pulikowski)

13. The completed cupola of the Clock Tower awaits lifting with a crane. Next to the building one can see the upper part and from the right side – the bottom part of the cupola. The small corner cupola has already been fixed

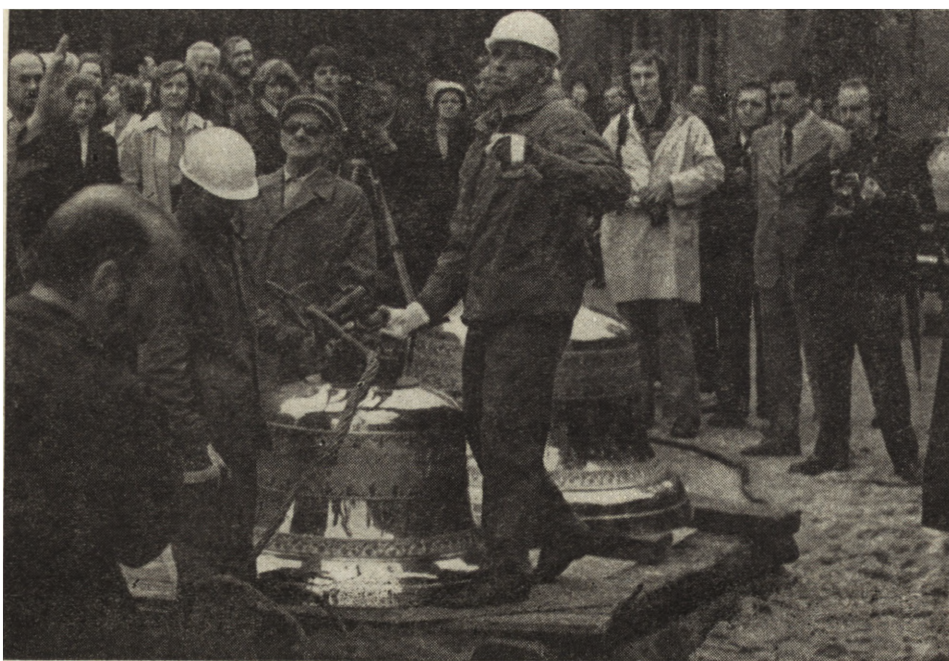
14. Dzwony gotowe do przeniesienia dźwigiem na przygotowane łóża wewnątrz konstrukcji helmu Wieży Zegarowej. Pośrodku (w okularach) stoi twórca dzwonów ludwisarz, Antoni Kruszewski (fot. A. Pulikowski)

14. Bells ready to be transferred with a crane inside the construction of the cupola of the Clock Tower. In the middle (in glasses) stands the creator of bells, Mr Kruszewski, bell-founder

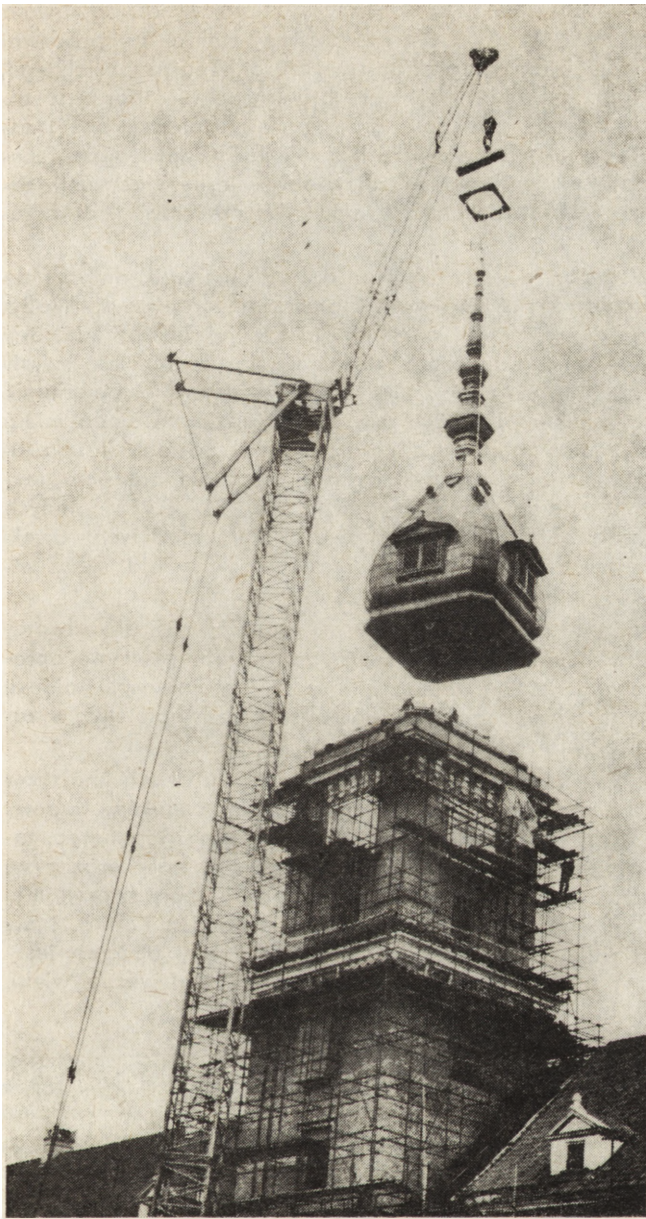
15. Moment montażu helmu narożnego na murach skrzydła zachodniego

15. The assembling of the corner cupola on the walls of the west wing
