## Konserwacja relikwii rotundy św.św. Feliksa i Adaukta na Wawelu

Ochrona Zabytków 44/2 (173), 91-101

## KONSERWACJA RELIKTÓW ROTUNDY ŚW.ŚW. FELIKSA I ADAUKTA NA WAWELU

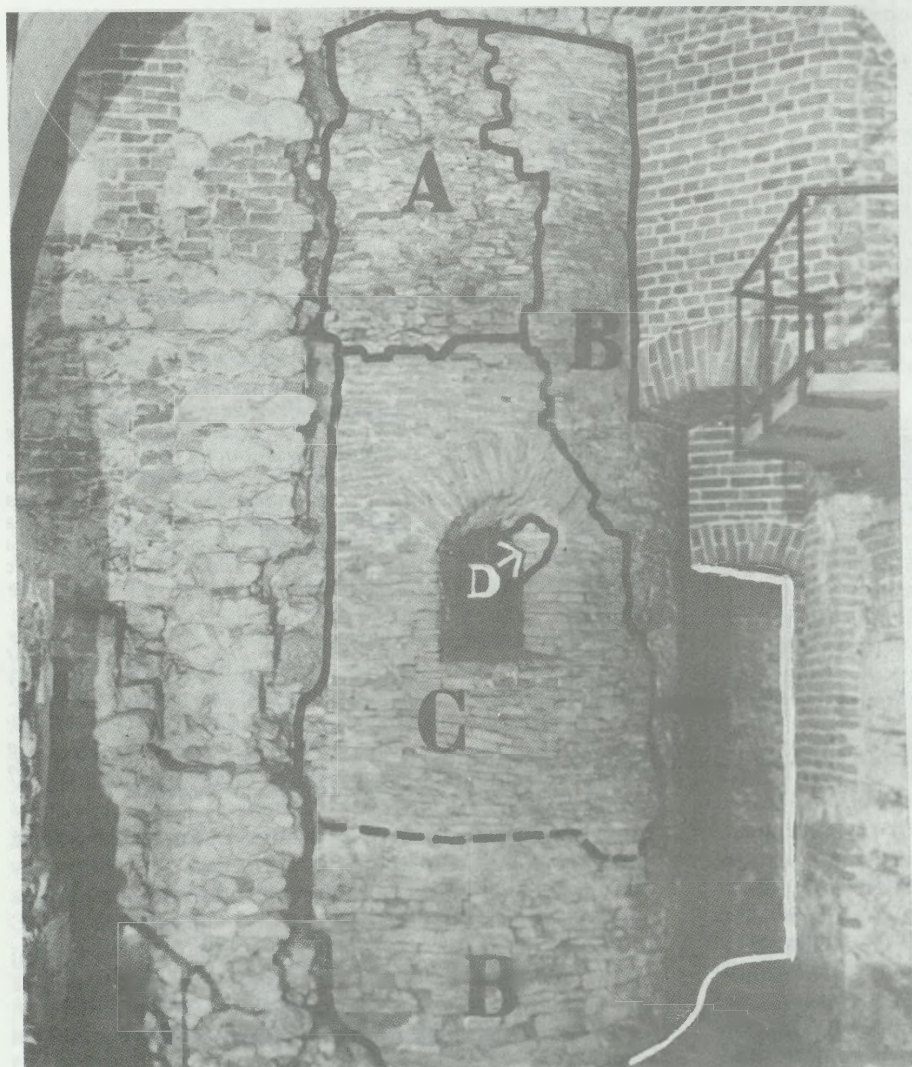
6. Zewnętrzne lico absydy południowo-wschodniej, stan po konserwacji: A – wątek przedromański, lico nie zachowane, B – wątek przedromański, z zachowanym licem i drobnymi naprawami późniejszymi, C – lico rekonstruowane przez A. Szyszko-Bohusza, D – oryginalny fragment glisty okienka. Fot. K. Musiał oprac. autora

6. Outer face of the south-east apse, after conservation: A – pre-Romanesque part of the wall, face of the wall is not preserved, B – pre-Romanesque part of the wall with the preserved face and small later repairs, C – face of the wall reconstructed by A. Szyszko-Bohusz, D – original part of the window embrasure.

Metody oczyszczania były zróżnicowane w zależności od stanu materiału. Wątki oryginalne w zewnętrznym licu absydy południowo-wschodniej z uwagi na bardzo zły stan kamienia i zaprawy odkurzano i chlebowano. Posadzkę w „klatce schodowej” i mury aneksów odkurzano pędzlami i odkurzaczem. We wnętrzu rotundy i po stronie północnej możliwe było delikatne przemycie wodą.

Stosowanie poszczególnych technologii uzależnione było od stanu materiału. Zewnętrzne lico absydy południowo-wschodniej (wątek autentyczny) po odczyszczeniu w całości wzmocniono krzemianem etylu (VP 1287), a następnie zaprawę dodatkowo miejscowo wzmocniano i sklemano żywicami akrylowymi. W reliktach „klatki schodowej” wraz z posadzką i murach aneksów – silnie zdestruowaną zaprawę wzmocniano wstępnie mlekiem wapiennym, następnie całość dwukrotnie nasą-

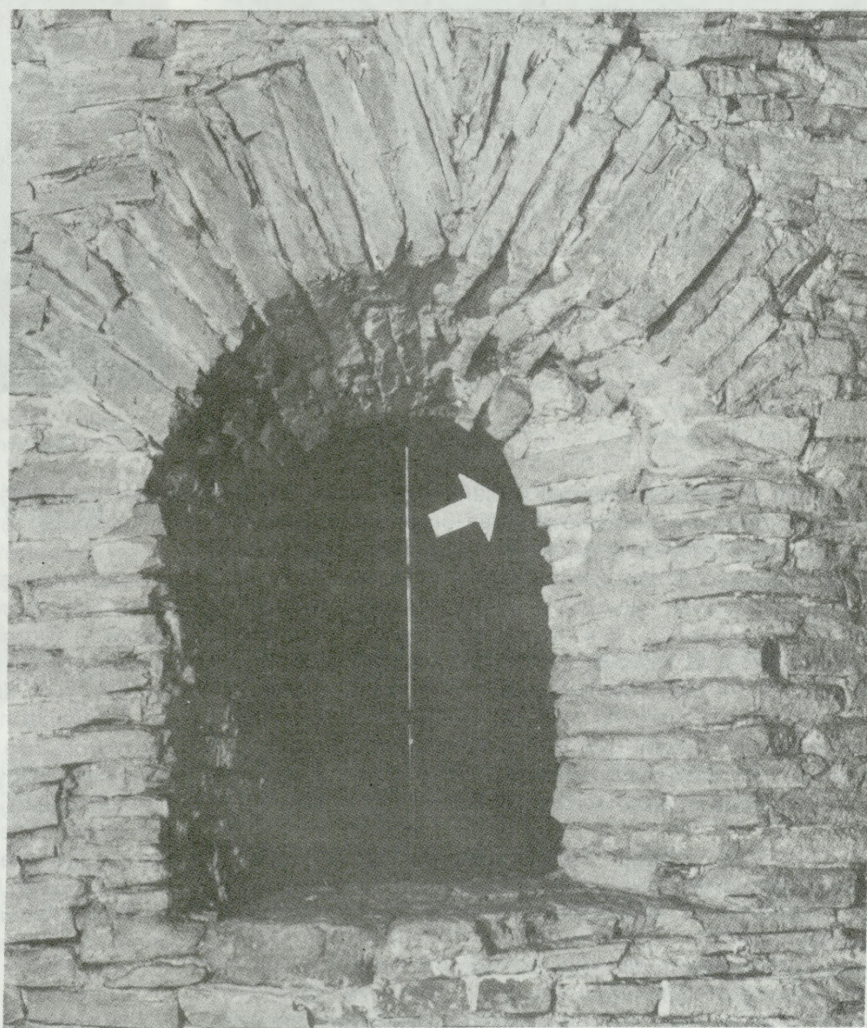
7. Zewnętrzna strona okienka w absydzie południowo-wschodniej, stan po konserwacji. Strzałka wskazuje oryginalny fragment glify. Fot. K. Musiał

7. Outer part of the window in the south-east apse after conservation. Arrow points to the original fragment of the embrasure

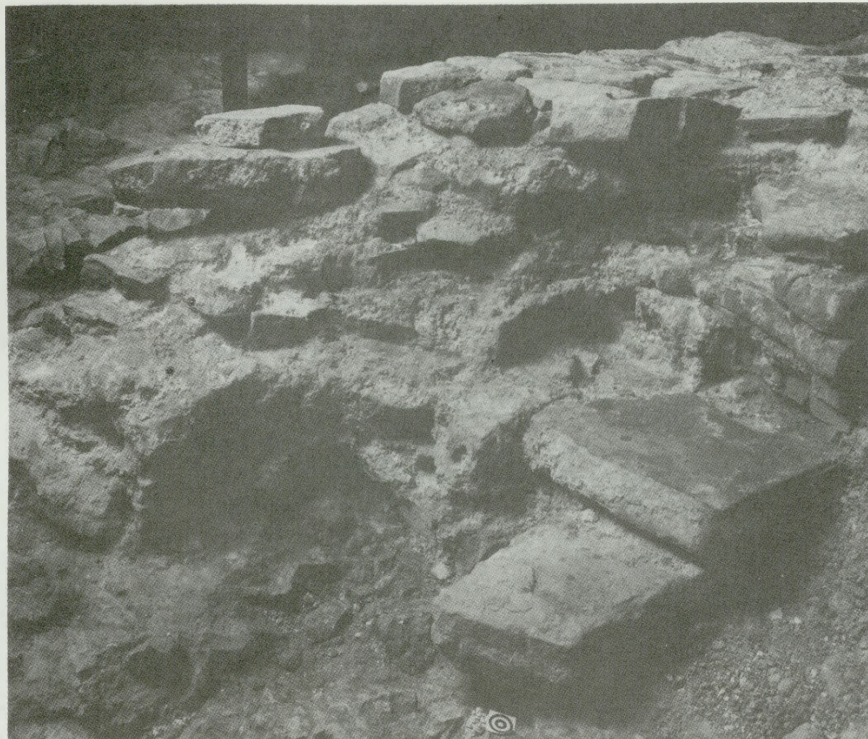
10. Mur aneksu I z widocznym warstwowym układem płaskich kamieni. Stan po konserwacji (fot. K. Musiał)

10. Wall of annexe I, with clearly visible horizontal layers of flat stones, after conservation

Zarówno piaskowce i wapień użyte w wątku przedromańskim wykazują bardzo dobrą łupliwość (związaną z uwarstwieniem), dzięki czemu nie wymagały praktycznie obróbki kamieniarskiej – łupane płytki i bloczki układano warstwowo przez całą grubość muru, uzyskując w licu pewne podobieństwo do *appareil allongé*.
