Konserwacja zabytkowego wystroju i aranżacja wnętrza klasztoru pobenedyktyńskiego na Świętym Krzyżu

Ochrona Zabytków 44/3 (174), 154-160

Założenia konserwatorskie i aranżacyjne

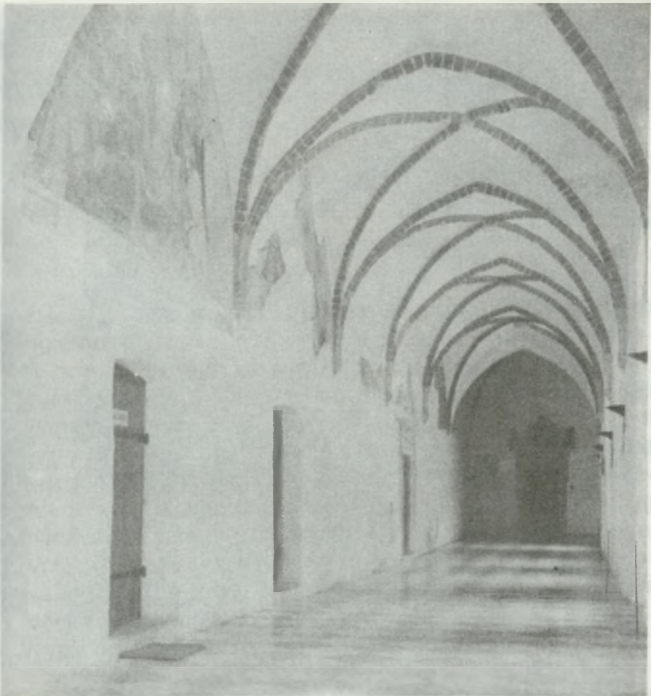
4. Krużganek – skrzydło północne, widok ogólny, ekspozycja gotyckiego sklepienia i malowideł ściennych (XVIII w.). Stan po konserwacji

4. Holy Cross. Cloister – north wing. General view – display of the Gothic vault and murals (eighteenth century). State after conservation.

Kolorystyczne scalenie i plastycznie uporządkowane fragmenty zachowanych malowideł oraz spatynowane płyty pierwotnej gotyckiej wyprawy, eksponowane w sąsiedztwie białych tynków wzbogaciły barwą i formą monotonię ścian przeszłokrużganków (fot.4).

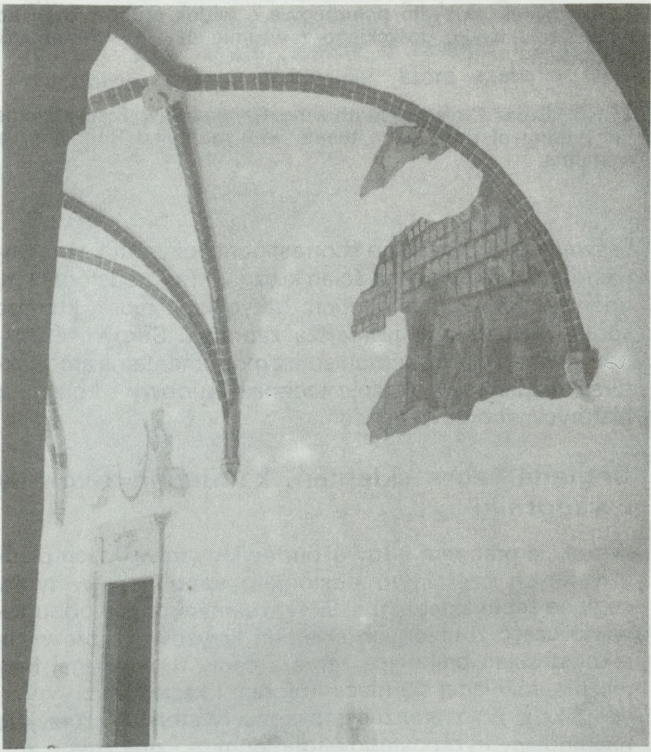
5. Krużganek, skrzydło północne – ekspozycja zachowanych fragmentów malowideł z XVIII w. Na pierwszym planie scena ze św. Apolonią przeniesiona z sąsiedniego przęsła. Na drugim planie kartusz pozostawiony na pierwotnym miejscu. Stan po konserwacji

5. Holy Cross. Cloister – north wing. Display of the extant fragments of eighteenth-century paintings. In the forefront – a scene with St. Appolonia, transferred from the neighbouring flight. In the background – a cartouche left in its original site. State after conservation.

W ekspozycji malowideł założeniem aranżacyjnym było
podkreślenie różnych poziomów stratygraficznych kolej-
nych trzech warstw historycznych. Dokonano tego za
pomocą wyeksponowania różnych poziomów warstw
tynku. Nowy tynk pozorujący warstwę gotycką kładzono
z licem zachowanych autentycznych fragmentów, zaś
transfery najpóźniejszej warstwy malarskiej osadzono
w taki sposób, by lico ich znajdowało się powyżej
powierzchni nowo założonych tynków. W miejscach zbyt
wielkich różnic w poziomach tynków zlikwidowano rażą-
cy uskok warstwą zaprawy, łagodnie przechodzącą w po-
ziom nowego tynku imitującego zaprawę gotycką. Nie-
wielkie rekonstrukcje polichromii wykonano jedynie
w wypadkach uzasadnionych. Na przykład na podstawie
kompozycji sceny ze św. Brunonem, w pozostałych malo-
widłach – zachowanych na całej powierzchni ściany
przęseł – zrekonstruowano banderole stanowiące
zamknięcia scen od dołu. Nie rekonstruowano napisów,

które pierwotnie wyjaśniały treść przedstawień (fot.5).

Przyjęto dwie zasady estetycznych rozwiązań płaszczyzn malarskich punktowanie i rekonstrukcję. W cyklu zachowanych fragmentarycznie malowideł benedyktyńskich z XVIII w. i w scenie ze św. Apolonią postępowano bardzo rygorystycznie. Rekonstrukcje malarskie ograniczono zwykle do powierzchni narzutu oryginalnego, nie przechodząc z nią na nowo nałożony tynk.

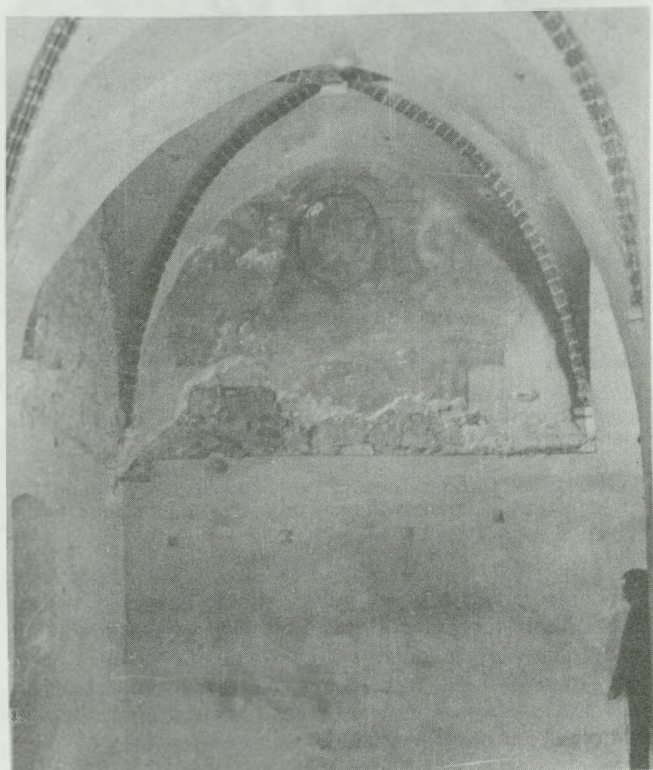
Pozostałe dwa przedstawienia, nie wiążące się z wymie-
nionym cyklem, są późniejsze, pochodzą zapewne z końca
XVIII w. Jedno z nich to iluzjonistycznie malowany ołtarz
(fot.8), drugie – scena ze świętą Apolonią, patronką
aptekarzy, usytuowana nad wejściem do dawnej apteki
(fot.6).

6. Krużganek, skrzydło północne – odsłonięty fragment malowa-
nego iluzjonistycznie barokowego ołtarza. Stan przed konserwa-
cją

6. Holy Cross. Cloister – north wing. Uncovered fragment of
illusionary Baroque altar. State prior to conservation.

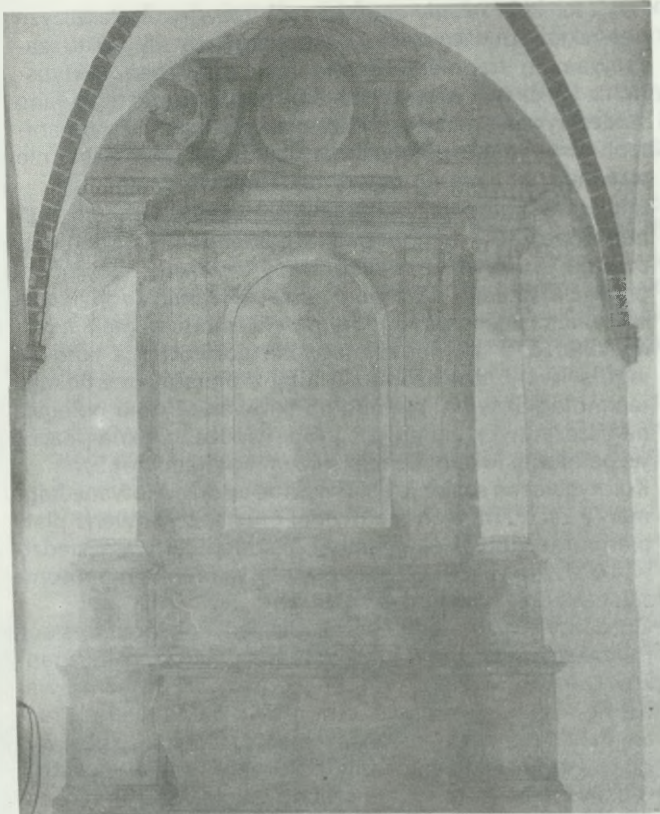
7. Krużganek, skrzydło północne – malowidło iluzjonistyczne
przedstawiające barokowy ołtarz. Stan po rekonstrukcji

7. Holy Cross. Cloister – north wing. Illusionary painting depict-
ing a Baroque altar. State after conservation.

Natomiast malowidło iluzjonistyczne przedstawiające syl-
wetkę barokowego ołtarza zakonserwowano *in situ*, mimo
że przykrywa ono fragmenty polichromii cyklu benedyk-
tyńskiego. Ta pozorna niekonsekwencja w postępowaniu
wynika z braku odpowiednich rozmiarów ściany w kruż-
gankach, na którą można by to malowidło przenieść,
a także ze względów liturgicznych.

Inne rozwiązanie przyjęto dla iluzjonistycznego malowanego ołtarza. W tym wypadku postanowiono doprowadzić do pełnej rekonstrukcji formy malarskiej. Powodem przyjęcia takiego założenia, była z jednej strony mała czytelność zachowanego fragmentu monumentalnej formy ołtarza, z drugiej zaś łatwość odtworzenia typowej jego sylwety. Posłużono się tutaj odmiennymi środkami technologicznymi i metodą punktowania, która polegała na oszczędnym, linearnym „dopowiedzeniu” kompozycji wypełnionej lokalnym, scalającym kolorem (fot.9).

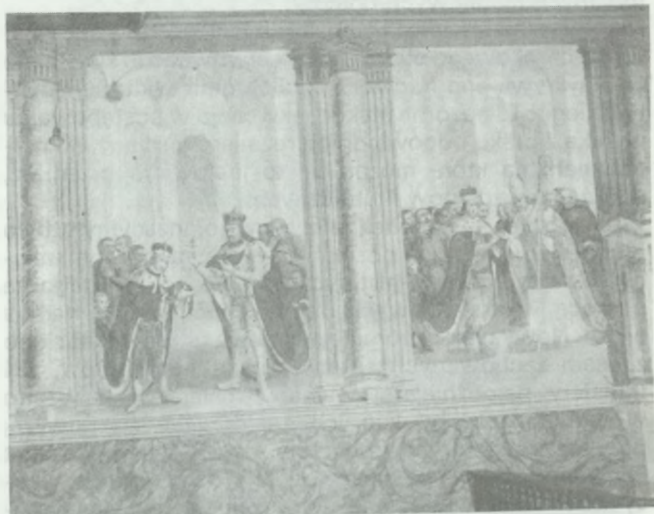
8. Kaplica Oleśnickich – fragment barokowej dekoracji figuralnej związanej z historią relikwii Krzyża Świętego autorstwa Macieja Reichana (1782 r.). Nowa aranżacja strefy marmoryzowanej boazerii

8. Holy Cross. The Olesnicki Chapel. Fragment of Baroque figurative decoration connected with the history of the Holy Cross relic by Maciej Reichan (1782). New arrangement of marbleized panneling.

moryzowanej boazerii. Punktowanie wykonano metodą *tratteggio*. Scalenie kolorystyczne przy rekonstrukcji osiągnięto operując plamą barwną wtopioną w sposób niewiódyczny w otaczający ubytek malowidła. Wśród rekonstruowanych elementów wymienić trzeba motyw *rocaille* w polu arkady pod chórem i postać św. Jana Ewangelisty, którą odtworzono częściowo na podstawie zachowanego autorskiego rysunku odcisniętego w tynku oraz analogii i dobrze zachowanych przedstawień pozostałych trzech ewangelistów.

Malowana, marmoryzowana boazeria, zamykająca od dołu pas kompozycji figuralnych, odtworzona została na podstawie zachowanych śladów fragmentów oraz w oparciu o autorskie marmoryzacje namalowane w polach pod oknami. Nowa marmoryzacja nie jest kopią, jedynie swobodną kompozycją naśladowującą ten sposób malowania. **Podporządkowana ona została ogólnemu wyrazowi kompozycyjnemu i kolorystycznemu całości polichromii wnętrza kaplicy. Dopelnieniem całościowego wyglądu estetycznego kaplicy było również opracowanie nowej kolorystyki drewnianej balustrady chóru i prospektu organowego.**
