## Karakorum i Erdene Zuu w Mongolii - problemy konserwatorskie

Ochrona Zabytków 45/1-2 (176-177), 59-65

## KARAKORUM I ERDENE ZUU W MONGOLII – PROBLEMY KONSERWATORSKIE

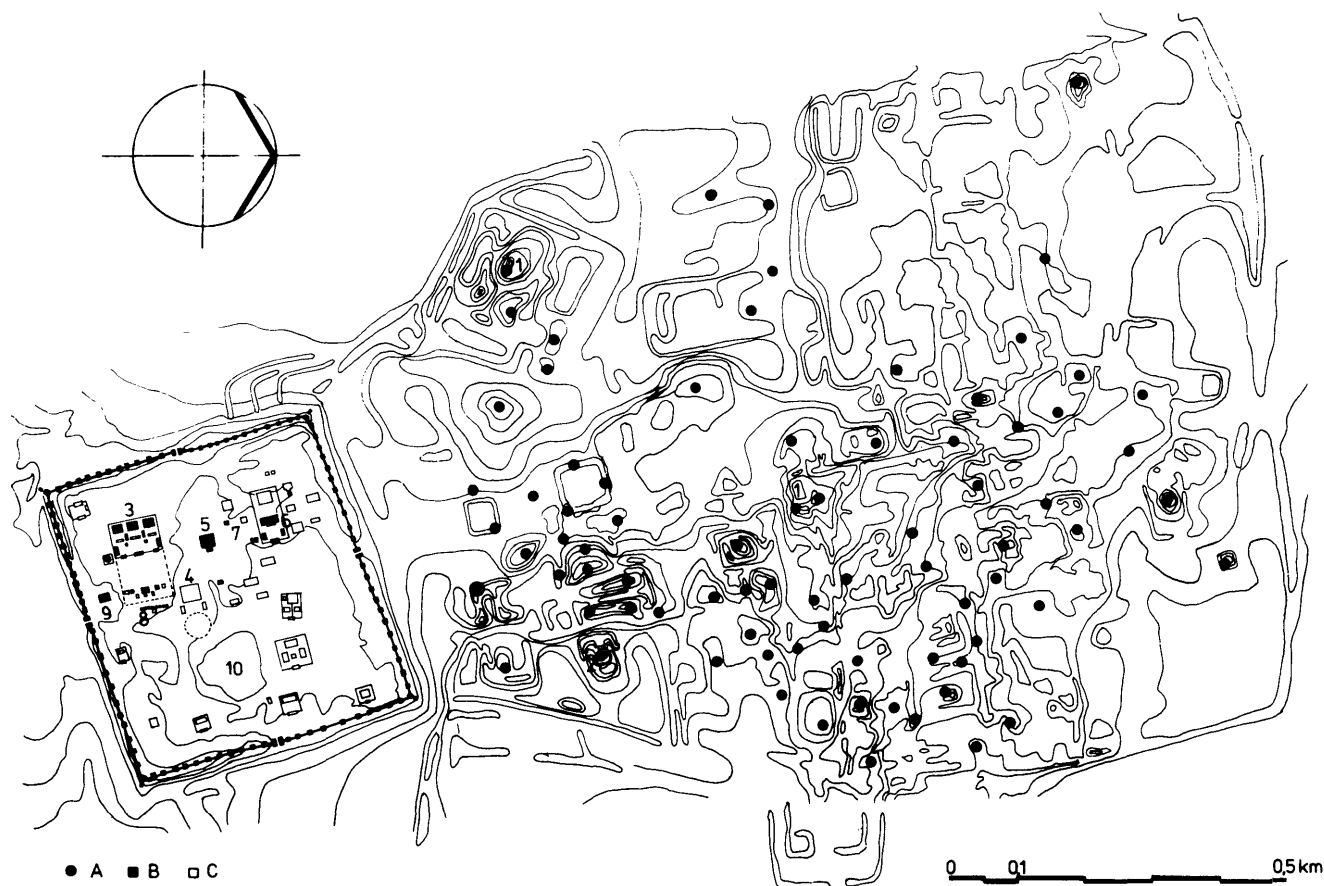
1. Plan Karakorum i Erdene Zuu: a – prawdopodobne budowle Karakorum, b – istniejące obiekty klasztoru, c – zniszczone obiekty klasztoru; 1 – miejsca wykopalisk 1948–1949, 2 – wykopaliska 1990, 3 – Gurwan Zuu, 4 – Chogin Dugan, 5 – Wielki Suburgan, 6 – Lawran, 7 – Huh sum, 8 – Lapidarium rzeźb i steli, 9 – zrekonstruowana świątynia, 10 – miejsce dawnego jeziora.

1. Plan of Karakorum and Erdene Zuu: a – probable Karakorum edifices, b – extant monastery buildings, c – devastated monastery buildings; 1 – site of archeological excavations, 1948–1949, 2 – the 1990 archeological site, 3 – Gurwan Zuu, 4 – Chogchin Dugan, 5 – the Great Suburgan, 6 – Lawran, 7 – Huh sum, 8 – lapidarium of sculptures and stelae, 9 – reconstructed temple, 10 – site of former lake

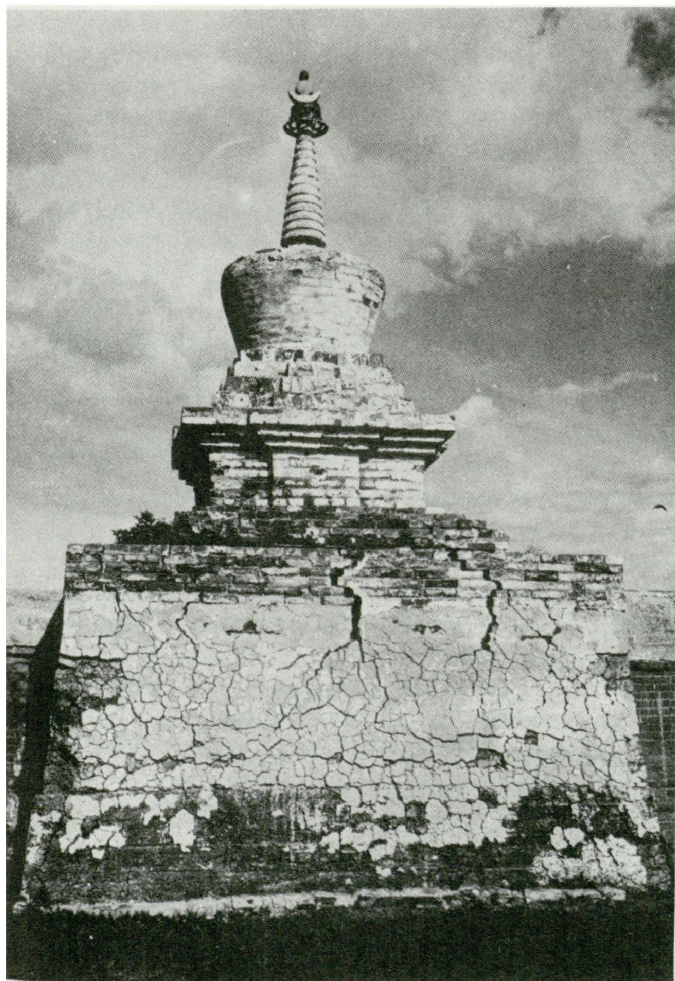
4. Uszkodzenia suburganu

4. Devastated suburgan

tów. Stwarza to dodatkowe zagrożenie dla bram, a w wypadku murów i *suburganów* już stało się przyczyną wielu uszkodzeń. Na zwiększony stopień zawilgocenia obiektów ma wpływ rosnąca przy nich roślinność. Utrzymywanie się wilgoci w strefie fundamentów może stać się przyczyną butwienia drewnianych słupów, które są zasadniczym elementem konstrukcji świątyni<sup>20</sup>. Dawni budowniczy zdawali sobie z tego sprawę i wokół wszystkich budowli kładli kamienne płytowania. Obecnie bujnie rosnąca zieleń poprzez utrzymywanie wilgoci wpływa także na erozję kamiennych elementów wystroju i posadzek. W takiej sytuacji walka z dziko rosnącą roślinnością ma tutaj ogromne znaczenie. W pawilonach zespołu *Gurwan Zuu* znajdują się unikatowe w Mongolii malowidła ściennie<sup>21</sup>. Pawilony te zostały ostatnio odrestaurowane. Wymieniono w nich m.in. konstrukcję dachu, lecz nie przeprowadzono badań stanu technicznego fundamentów, mimo że ściany w kilku miejscach były pęknięte. W czasie prac konserwatorskich ubytki tynku uzupełniono zaprawą cementową. Nierozpoznanie przyczyn pęknięcia ścian stało się powodem ich ponownego uszkodzenia w tych samych miejscach. Działaniem, które tutaj należałoby podjąć, powinno być określenie przyczyn pęknięcia ścian oraz usunięcie cementowych wypełnień, gdyż w wypadku podniesienia się wilgotności ścian sole znajdujące się w cemencie zaczną

Zamiarem konserwatorów mongolskich jest odtworzenie pierwotnego wyglądu klasztoru. W latach pięćdziesiątych restaurowano zniszczone *suburgany*. Jednak ich nowa forma uległa pewnej unifikacji, pozbawiając je ich indywidualnego charakteru. W zespole *Erdene Zuu* poddano pracom konserwatorskim już wiele obiektów. Stosowanie tych samych materiałów, w tym odtwarzanie dekorowanych dachówek, oraz praca uzdolnionych rzemieślników dały tutaj bardzo dobre wyniki. Odnowione obiekty urzekają swym pięknem. Pewnym zgrzytem jest zrekonstruowana świątynia, stojąca nie opodal południowej bramy. Dla poprawienia warunków w jej wnętrzu, zastosowano tam duże współczesne okna, które wyraźnie nie harmonizują z całą bryłą budowli. Pomocą w rekonstrukcji zniszczonych obiektów mogą być archiwalne zdjęcia. Choć nie są to zdjęcia typu dokumentacyjnego, dzięki osiągnięciom współczesnej fotogrametrii można próbować odtworzyć gabaryty obiektów oraz formy ich dekoracji. Prawdopodobnie udałoby się jeszcze odnaleźć inne nieznane dotąd zdjęcia. W tym celu należałoby przeprowadzić kwerendę archiwów instytucji naukowych w Związku Radzieckim, Europie i Ameryce, które delegowały do Mongolii swych badaczy<sup>22</sup>. Dla przyszłych prac rekonstrukcyjnych duże znaczenie

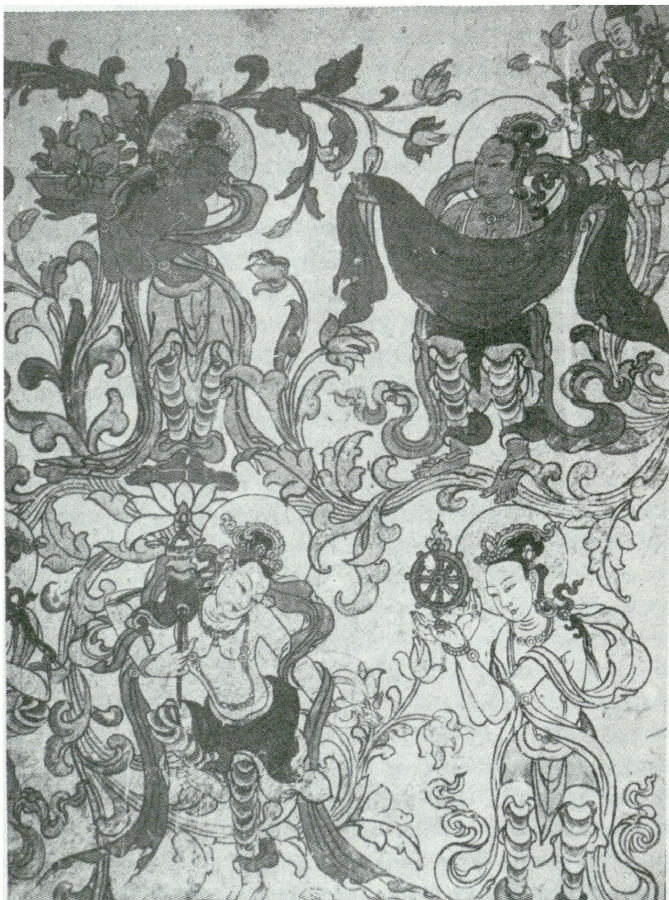
8. Fragment malowidła w pawilonie zespołu *Gurwan Zuu*

8. Fragment of the painting in the *Gurwan Zuu* group pavilion

krystalizować. Spowoduje to nieodwracalne zniszczenia całych partii malowideł.

Due to their unsatisfactory technical condition, some of the monuments such as the town gates and the walls around the monastery call for immediate conservation–construction undertakings. A particularly significant task is the protection of unique murals in pavilions belonging to the Gurvam Zuu temples. The reconstruction of the devastated monastery should be executed upon the basis of a photogrammetric analysis of the existing archival photographs. An archeological and landscape protection zone should be delineated around both Erdene Zuu and Karakorum.
