## Prace konserwatorskie w woj. szczecińskim w latach 1955-1975

Ochrona Zabytków 45/1-2 (176-177), 81-116

## PRACE KONSERWATORSKIE W WOJ. SZCZECIŃSKIM W LATACH 1955–1975\*

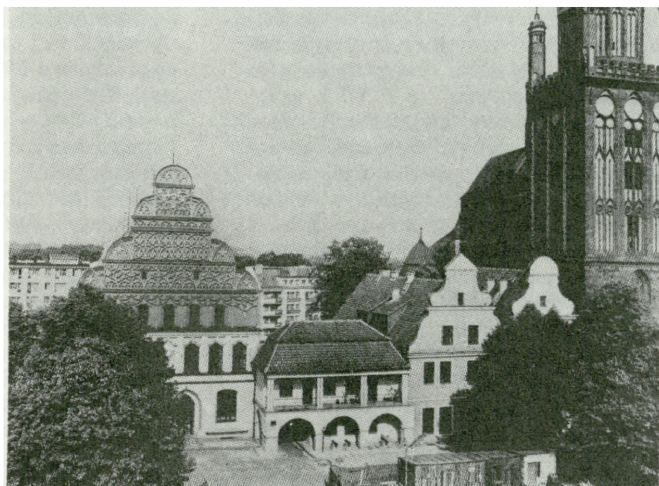
10. Stargard Szczeciński – odwach, XVIII w. i kamieniczki z XVII w. (Muzeum). W głębi Ratusz Staromiejski, XIII, XIV w., odbudowany w 1569 wraz z rekonstruowanym szczytem z 1638 (fot. D. Janowski, 1981)

Odwach – budynek z pocz. XVIII w., przykryty dachem mansardowym, z oficyną od wschodu, zwrócony fasadą w kierunku Rynku. W przyziemiu fasady podcień, przechodzący na wysokość I piętra w loggię podpartą drewnianymi kolumnami. W arkadzie od strony północnej znajdowała się brama przejazdowa. W ciągu wieków budynek uniknął przebudów. Mocno zniszczony w czasie ostatniej wojny (ocalały mury obwodowe częściowo do wysokości II kondygnacji) odbudowany został w swej pierwotnej formie zewnętrznej, bez rekonstrukcji szczegółów z adaptacją na Muzeum Regionalne wraz z sąsiednimi kamieniczkami nr 13 i 14. Kamieniczki z XVII w. kilkakrotnie przebudowywane otrzymały z końca XIX w. barokowe fasady. Niemal całkowicie zniszczone podczas ostatniej wojny, odbudowane, nawiązując częściowo do stanu z 1939 r. Przeprowadzając adaptację budynków na potrzeby muzeum wejście do budynku umieszczono w przyległej funkcjonalnie z odwachem kamienicy nr 13. Wprowadzono instalację elektryczną, wodnokanalizacyjną i c.o. oraz gazową. Dokumentację projektową i prace remontowo-adaptacyjne wykonane zostały przez PP PKZ Oddział Szczecin w latach 1960/1963 (projekt techniczny D. Ryzewska, instalacji elektrycznej S. Przyłuski, instalacji gazowej, c.o. i wodnokanalizacyjnej S. Selka). Prace instalacyjne przeprowadził podwykonawca – Szczecińskie Przedsiębiorstwo Instalacji Sanitarnych i Elektrycznych w latach 1965-1966. Kredyty z budżetu konserwatorskiego (BC). Całkowite ukończenie robót w 1967 r.

czeniu obiektu w latach 1947-1949 przystąpiono do prac remontowych, które z budżetu konserwatorskiego wykonała w latach 1957-1959 Brygada Wykonawstwa Robót Konserwatorskich. Obiekt odtworzono według stanu sprzed 1945 r. Zrekonstruowano szczyty. Oknom w przyziemiu przywrócono zamknięcie odcinkowe. Okna na I piętrze zamknięto łukami kotarowymi według stanu z połowy XVI w. Elewacje boczne pozostały nie zmienione. Z dawnego wystroju pozostała jedna kolumna w sali przy ścianie wschodniej. Budynek otynkowano przykrywając zachowane fragmenty nawarstwień. Do wnętrza wprowadzono nowe podziały, zgodne z wymogami współczesnej funkcji jako siedziby PPRN, a następnie Urzędu Miejskiego. Wykonano więźbę dachową, ceramiczne pokrycie dachowe. Obiekt po ukończeniu odbudowy przekazano użytkownikowi w 1960 r. W roku 1965 ustalono kolorystykę elewacji. Dokumentacja projektowa opracowana została przez PP PKZ Oddział Gdańsk, pełniący również nadzór autorski.

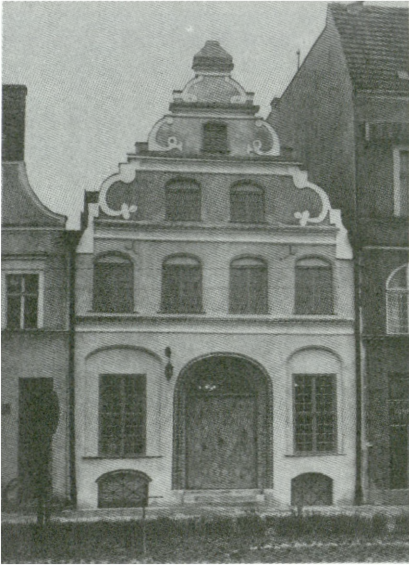
21. Trzebiatów – kamienica, Rynek nr 27 (fot. G. Solecki, 1979)

Trzebiatów – kamienica Rynek nr 27 – ze względu na dużą wartość obiektu, reprezentującego wczesny okres budownictwa mieszczańskiego na Pomorzu, postanowiono wyłączyć go spod

zarządu Gospodarki Komunalnej i Mieszaniowej, przeznaczając po odbudowie na punkt informacji turystycznej. W wyniku badań architektonicznych wyróżniono pięć faz budowlanych: dwie gotyckie, renesansową, barokową i pseudobarokową z drugiej poł. XIX w., która zniekształciła wygląd fasady. Spod warstw grubego tynku odkryto łuki koszowe z przebudowy barokowej, fasadę renesansową, a z fazy gotyckiej ślepe arkady w parterze i na I piętrze. Ze względu na dominującą ilość elementów fazy renesansowej postanowiono przywrócić fasadzie stan z XVI w. Tej fazie odpowiada szczyt elewacji podwórzowej i poziom stropów oparty na gotyckich łękach przyściennych wewnątrz. Na zlecenie WKZ w 1973-1974 r. opracowano w PP PKZ O/Szczecin: projekt zabezpieczenia i zagospodarowania, ekspertyzę konstrukcyjno-mykologiczną i założenia techniczno-ekonomiczne zgodnie z wytycznymi konserwatorskimi. Roboty wstępne zabezpieczające rozpoczęto w 1974 r. (podstemplowanie zagrożonych ścian, stropów, sklepień). Wykonanie i montaż ściągów stalowych. Ogrodzenie od strony ulicy. W 1975 r. wykonano następujące prace: usuwanie elementów pochodzących z przebudów, zbitie tynków, naprawę murów, wykucie pierwotnych otworów okiennych i drzwiowych, rozbiórkę pokrycia dachowego wraz z oczyszczeniem i ułożeniem dachówki. Prace budowlano-remontowe w okresie od 1973 r. finansowane z kredytów konserwatorskich wykonywała ekipa budowlana PKZ O/Szczecin.

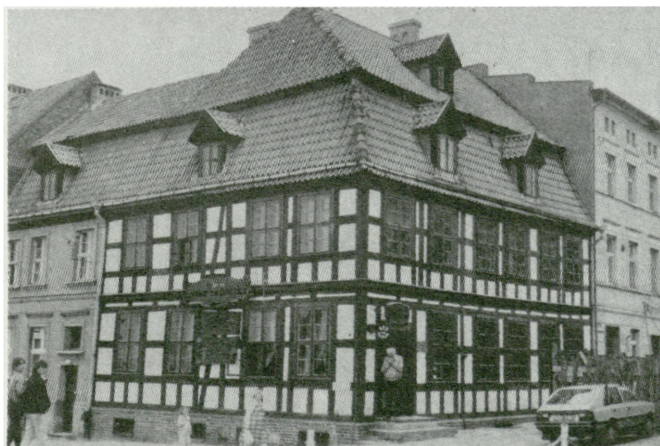
23. Kamień Pomorski – dom, ul. H. Sawickiej nr 1 (fot. D. Janowski, 1985)

**Kamień Pomorski** – dom mieszkalny ul. H. Sawickiej nr 1 – zbudowany w konstrukcji ryglowej w XVIII w. Budynek dwukondygnacyjny, kryty dachem dwuspadowym z naczółkami jest najstarszym domem mieszczańskim ocalałym spośród zabudowy starego miasta Kamienia, zniszczonego podczas II wojny światowej. W 1968 r. decyzją WKZ przystąpiono do remontu kapitalnego w oparciu o dokumentację projektową wykonaną w Pracowni Projektowej PKZ O/Szczecin w 1966-1968 r. Prace budowlano-konserwatorskie objęły remont murów kapitalnych i więźby dachowej z zachowaniem istniejących form i detali architektonicznych wraz z przystosowaniem obiektu dla potrzeb Domu Pracy i Klubu Związków Twórczych. W wyniku tych prac osiemnastowieczny budynek mieszkalny o malowniczej konstrukcji ryglowej stał się obie-

ktem hotelowo-gastronomicznym ze stylową kawiarnią. Projekt wyposażenia wnętrza kawiarni wykonał art. plastyk Lewiński. Remont ukończono w grudniu 1971 r., a do użytku oddano w marcu 1972 r. Wykonawca robót: PP PKZ O/Szczecin. Inwestor: WKZ Szczecin.

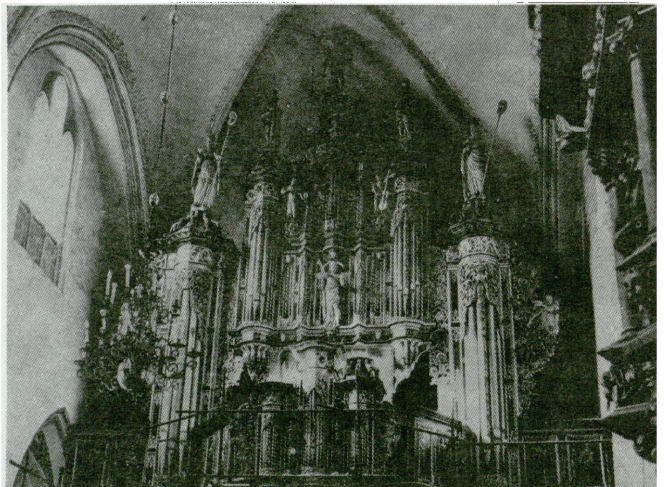
26. Kamień Pomorski – katedra, prospekt organowy z 1669 i 1683 (fot. G. Solecki, 1975)

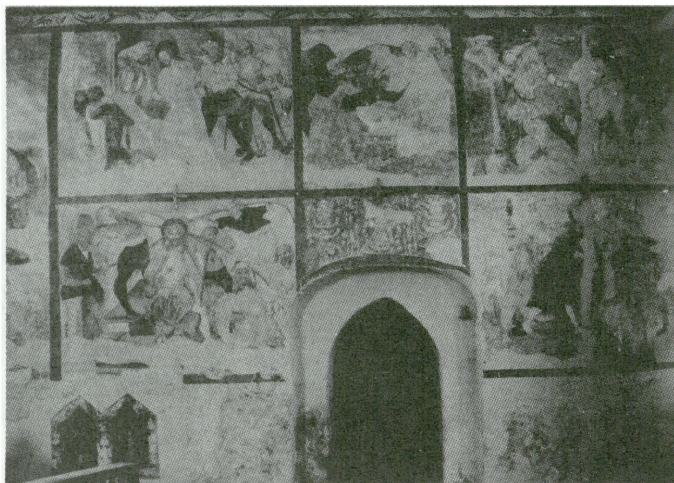
37. Weltyń (gm. Gryfino) – kościół, polichromia ścienna z XVI w. (fot. archiwum)

– W latach 1961-1963 w ramach praktyk studenckich Katedry Technologii i Technik Malarskich UMK w Toruniu wykonano konserwację polichromii ściennej z poł. XVI w. (m.in. sceny z *Męki Pańskiej* oraz *Zmartwychwstanie*, *Wniebowstąpienie* i *Sąd Ostateczny*).
